AGENȚIA DE INVESTIGARE FERROVIARĂ ROMÂNĂ - AGIFER

RAPORT DE INVESTIGARE

al incidentului feroviar produs pe raza de activitate a Sucursalei Regionale CF Galați în circulația trenului de călători IR nr. 1962/1962-1 din data de 06/07.08.2015

*Ediția finală
Data 12.10.2015*

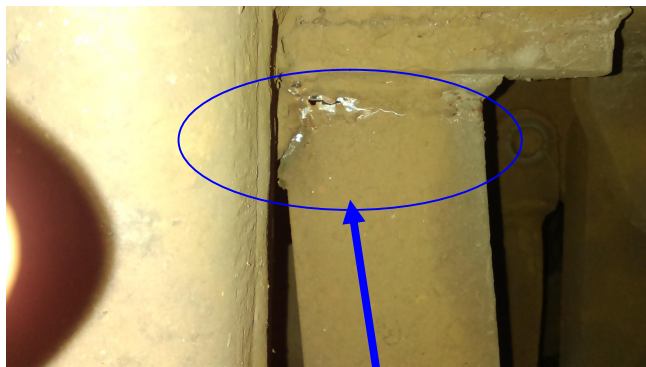
Foto nr.19

- Bulonul de legătură, care fixează furca de suspensie de traversa de suspensie a cutiei locomotivei, prezintă uzură pronunțată pe suprafața interioară a gulerului bulonului;
2. Suportul nr.1 în sensul de mers, de fixare a inductorului de rama boghiului, nu are șuruburile de fixare inductor;
 3. Suportul nr.2 în sensul de mers, de fixare a inductorului de rama boghiului (*Foto nr.18*, *Foto nr.19*):
 - prezintă fisură pe cca 50% din lungimea cordonului de sudură la prinderea pe lonjeronul cadrului de boghiu;
 - este înclinat față de verticala pe rama boghiului în sens invers direcției de mers cca 10 grade;
 - are cele 4 șuruburi de fixare a inductorului de suport;

Braț suport nr.2 de fixare inductor- fisurat și îndoit în sens invers sensului de mers

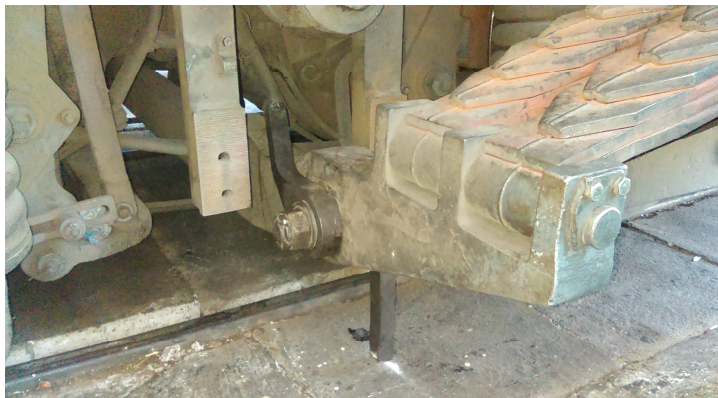
Foto nr.21

Deoarece distanța de la fața laterală a ciupercii șinei, pe exterior, la urmele lăsate de loviturile din cale pe aparători și inductori este de cca 28 cm (Foto nr.20), distanță comparabilă cu distanța cuprinsă între fața laterală a ciupercii șinei (la exterior) și brațul 2 al furcii de suspensie în poziție rotită la 180 grade în jurul bulonului de legătură care fixează furca de suspensie de traversa de suspensie a cutiei locomotivei (Foto nr.21 și Foto nr.22) se poate trage concluzia că inductorii au fost loviți de **brațul 2 al furcii de suspensie**;
