AGENȚIA DE INVESTIGARE FERROVIARĂ ROMÂNĂ - AGIFER

RAPORT DE INVESTIGARE

al incidentului feroviar produs
în stația CFR Filiași la data de 28.11.2015 în circulația trenului de marfă nr.93754

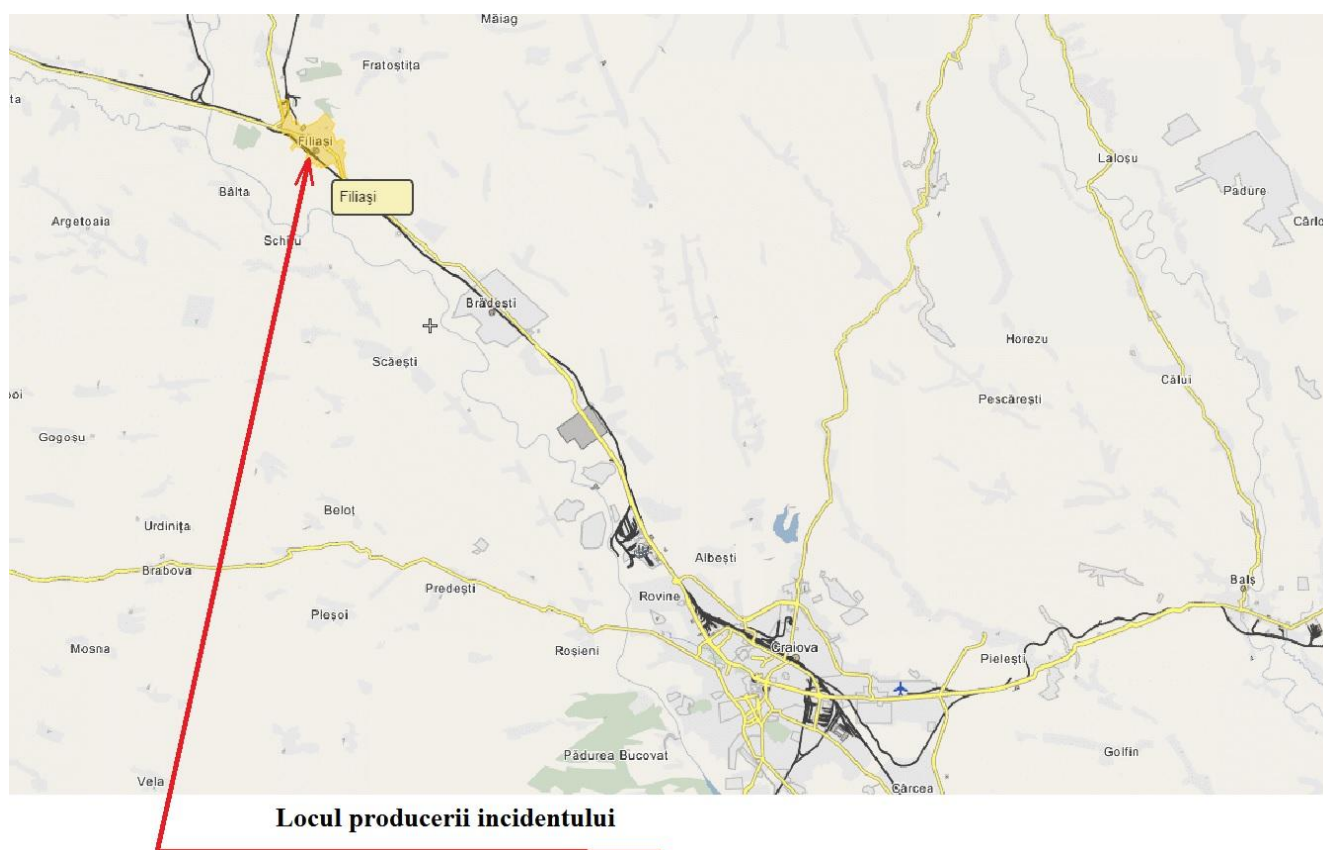
La data de 28.11.2015, pe raza de activitate a Sucursalei Regionale CF Craiova, secția de circulație Strehaia – Craiova, la trecerea trenului de marfă nr.93754 prin stația CFR Filiași s-a produs lovirea capacelor de protecție ale dispozitivelor ajutătoare de manevrare cu arc (DAM) aferente macazurilor nr.4 și 18 și a dalelor de beton la pasajele de trecere pietonale pe linia III directă de la km 286+080, km 285+850 și km 285+950 de către regulatorul automat de timonerie tip RL2-350 de la osia nr.6 a locomotivei electrice EA 314 aflată în remorcarea acestui tren.

Cauza producerii incidentului feroviar o constituie iesirea din gabaritul CFR de locomotivă a regulatorului automat de timonerie de la osia nr.6 ca urmare a ruperii bulonului de fixare al acesteia.

- existența unei fisuri vechi în zona de părții filetate a bulonului de fixare a urechii corpului regulatorului automat de timonerie tip RL2-350, pe circa 20% din secțiunea transversală a acestuia;
- absența lubrefierii suprafeței bulonului de fixare a urechii corpului regulatorului automat de timonerie tip RL2-350;
- lungimea mare a cablului de siguranță a regulatorului automat de timonerie tip RL2-350, fapt ce a permis ieșirea urechii corpului acestuia din gabaritul CFR de locomotivă.

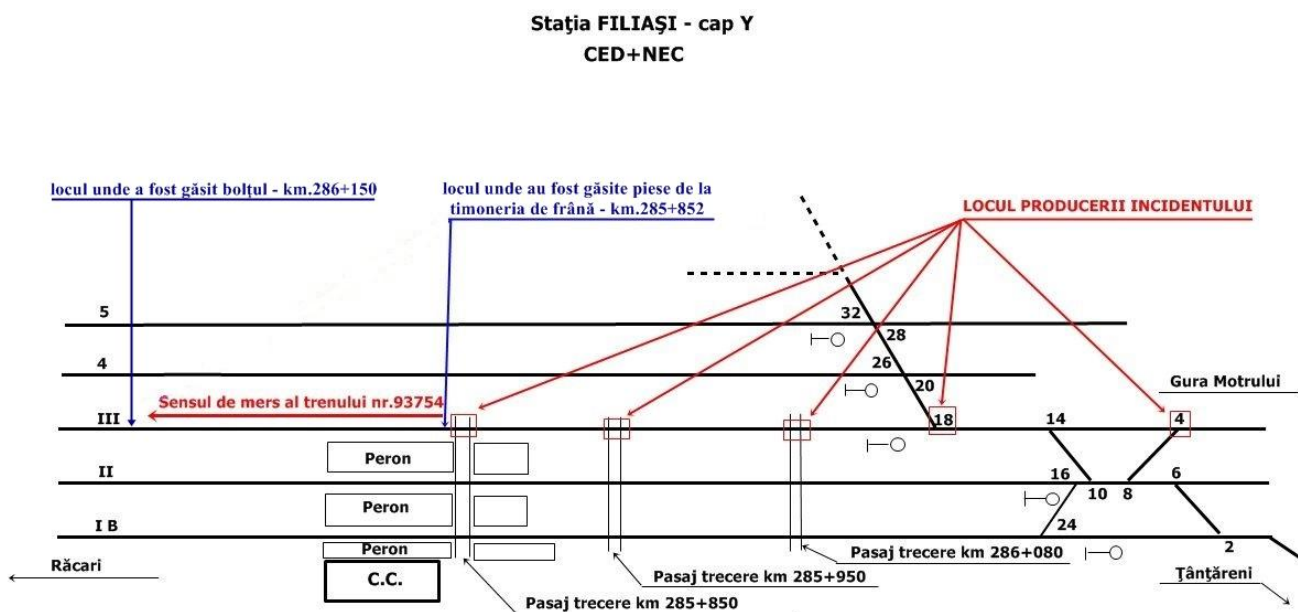
Fig.2 Locul producerii incidentului

Locul producerii incidentului în stația CFR Filiași este prezentat în figura nr.2.
