AGENȚIA DE INVESTIGARE FERROVIARĂ ROMÂNĂ - AGIFER

RAPORT DE INVESTIGARE

privind accidentul feroviar produs la data de 19.11.2015, în jurul orei 01:40, pe raza de activitate a Sucursalei Regionale de Căi Ferate Brașov, între H.m. Racoș și stația CFR Rupea, prin deraierea a 7 vagoane din compunerea trenului de marfă nr.41758-1

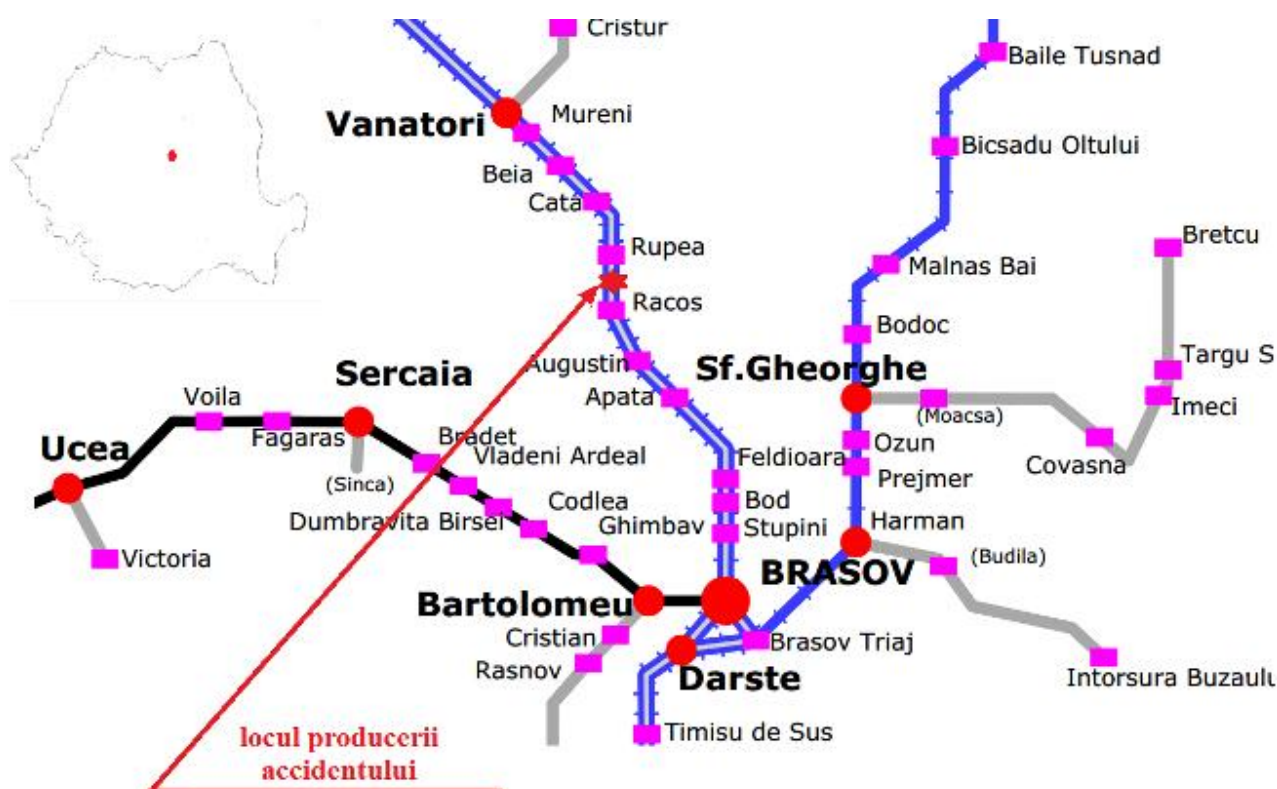
La data de 19.11.2015, în jurul orei 01:40, pe raza de activitate a Sucursalei Regionale de Căi Ferate Brașov, secția de circulație Brașov - Vânători (linie dublă electrificată), pe linia curentă de pe firul II între H.m. Racoș și stația CFR Rupea, la km 238+607, în circulația trenului de marfă nr.41758-1 remorcat cu locomotiva titulară EA nr.40-0456-0 și locomotiva împingătoare EA nr.40-0869-0, s-a produs deraierea unui număr de șapte vagoane din care trei s-au răsturnat înspre firul I de circulație, afectând gabaritul de liberă circulație.

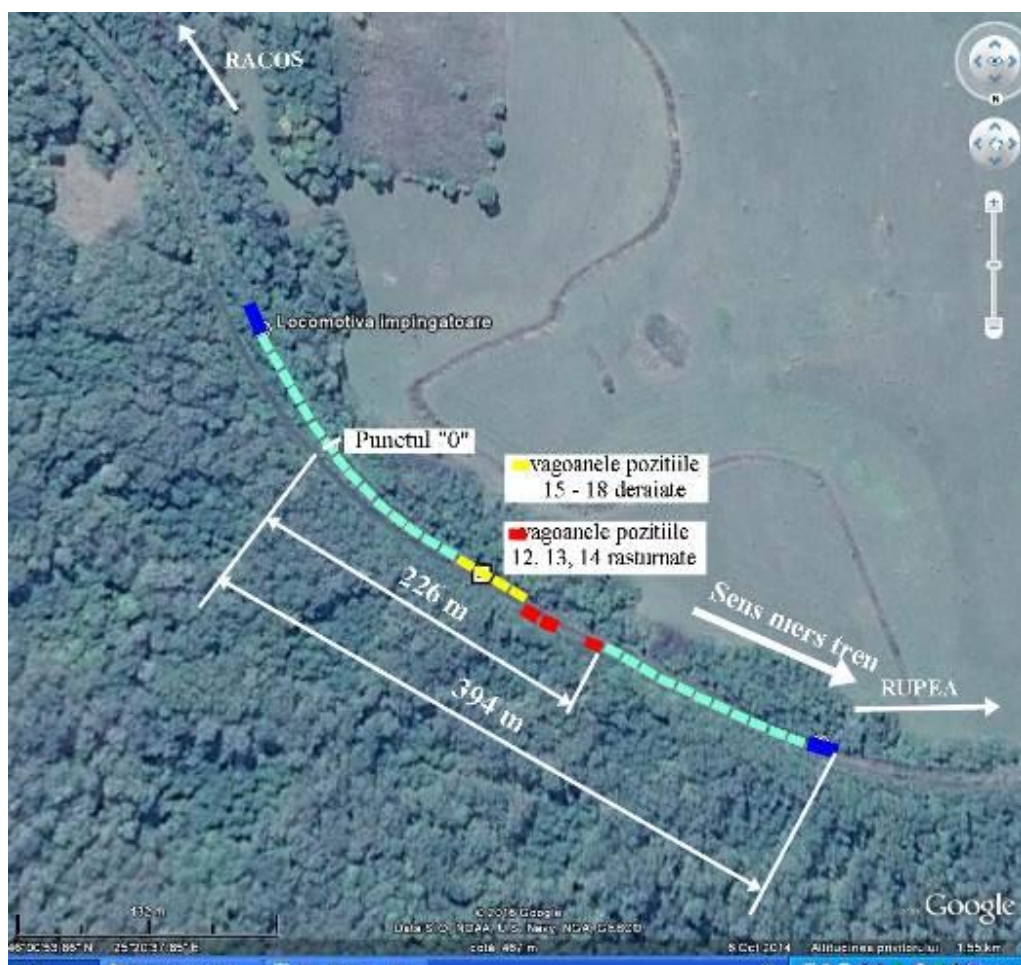
- vagonul nr.31537965369-6 (al 16-lea din compunerea trenului) era deraiat și înclinat la aprox. 45° pe partea dreaptă față de sensul de mers spre firul I de circulație;

- vagonul nr.31537965504-8 (al 17-lea din compunerea trenului) era deraiat de toate osiile;
- vagonul nr.31537965607-9 (al 18-lea din compunerea trenului) era deraiat de prima osie în sensul de mers și oprit la aproximativ 147 m de prima urmă de deraiere.

La data de 20.11.2015, în intervalul orar 10:40 ÷ 19:55 au fost repuse pe linie vagoanele care s-au aflat în pozițiile 12, 13, 16, 17 și 18 în compunerea trenului, iar în data de 21.11.2015 în intervalul orar 08:40 ÷ 14:35 au fost repuse pe linie vagoanele care s-au aflat aflate în pozițiile 14 și 15.

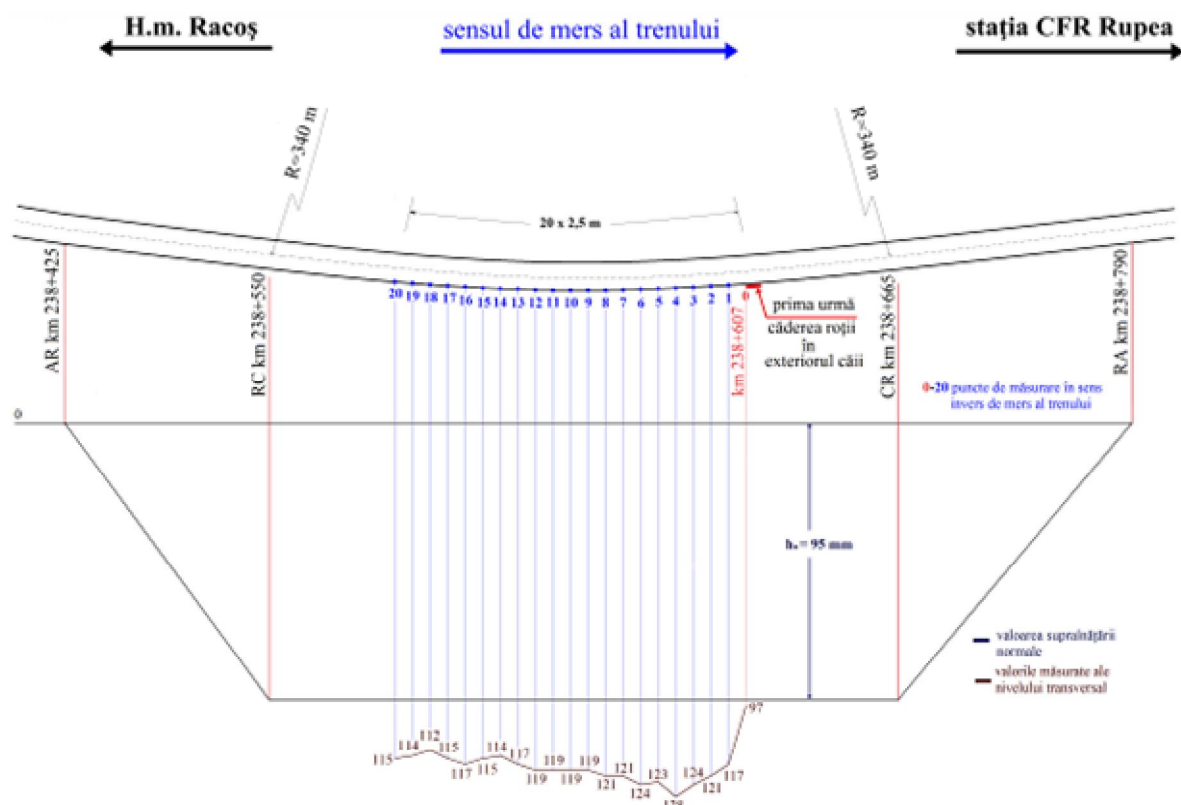
Verificarea în stare statică folosind tiparul de măsurat calea a valorii supraînălțării căii în punctele „0”÷„20” a pus în evidență faptul că, în toate punctele măsurate valoarea supraînălțării era mai mare de 95 mm, aceasta fiind cuprinsă între 97 mm și 128 mm.

Valorile denivelărilor căii, măsurate în stare statică, pe zona punctelor „0”÷„20” au scos în evidență că, torsionarea căii între punctele „1”÷„0” are valoarea de 20 mm, depășind cu mult valoarea maximă admisă pentru viteza de 50 km/h (treapta restricției de viteză introdusă pe curba în cuprinsul căreia s-a produs deraierea). Valoarea maximă a torsionării căii admisă de prevederile instrucționale este de 15 mm, peste aceasta putându-se circula cu viteza de maxim 10 km/h.

Comisia de investigare precizează că primele 3 traverse după punctul „0”, în sensul de mers al trenului aveau capetele din partea stângă afundate în prisma de piatră spartă ca urmare a circulației materialului rulant în stare deraiată.
