AGENȚIA DE INVESTIGARE FERROVIARĂ ROMÂNĂ - AGIFER

RAPORT DE INVESTIGARE

privind accidentul feroviar produs la data de 10.03.2016 în jurul orei 09:15 pe raza de activitate a Sucursalei Regionale de Căi Ferate Brașov, în stația CFR Siculeni, prin deraierea primului boghiu în sensul de mers a vagonului nr.31534542105-3 din compunerea trenului de marfă nr.83286

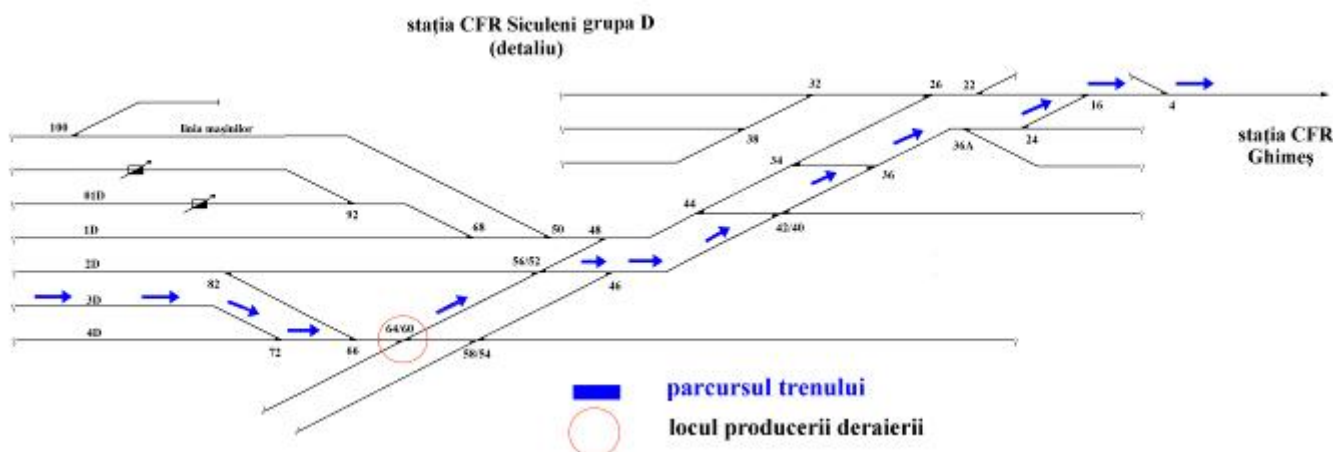
Desen nr.1- Schița cu traseul trenului nr.83286 din data de 10.03.2016 în stația CFR Siculeni

Expedierea trenului de la linia nr.3 în direcția Ghimeș a presupus manevrarea în diferite poziții a mai multor macazuri ale schimbătoarelor (aparatur) de cale. Macazurile traversării cu joncțiune dublă nr.60/64, care fac parte din parcursul de expediere al trenului, au fost manevrate în poziție „pe abatere” a TJD nr.60/64.

După plecare și parcurgerea unei distanțe de aproximativ 313 m, la ora 09:13 trenul s-a oprit datorită unei frânări de urgență ca urmare a intrării automate în acțiune a sistemului de frânare, determinată de desfacerea legăturii semiacuplărilor flexibile de aer dintre vagoanele cu pozițiile 3 și 4, din compunerea trenului.

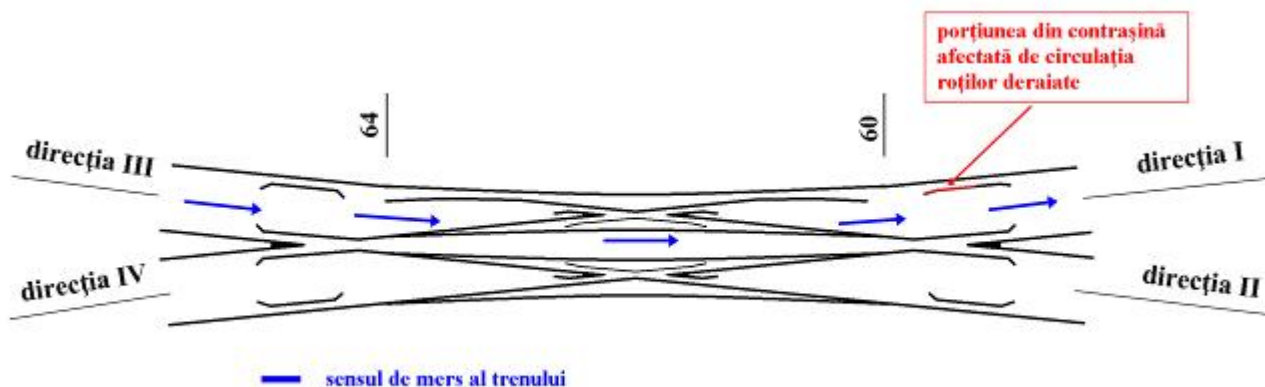
Desen nr.2

Deraierea s-a produs la trecerea peste aparatul de cale nr.60 din cuprinsul traversării cu joncțiune dublă nr.60/64 (TJD nr.60/64) din capătul Y al stației, prin escaladarea contrașinei din partea stângă sens mers tren (contrașina din dreptul inimii simple de pe direcția I) de către roțile din aceeași parte a primului boghiu a vagonului nr.31534542105-3.

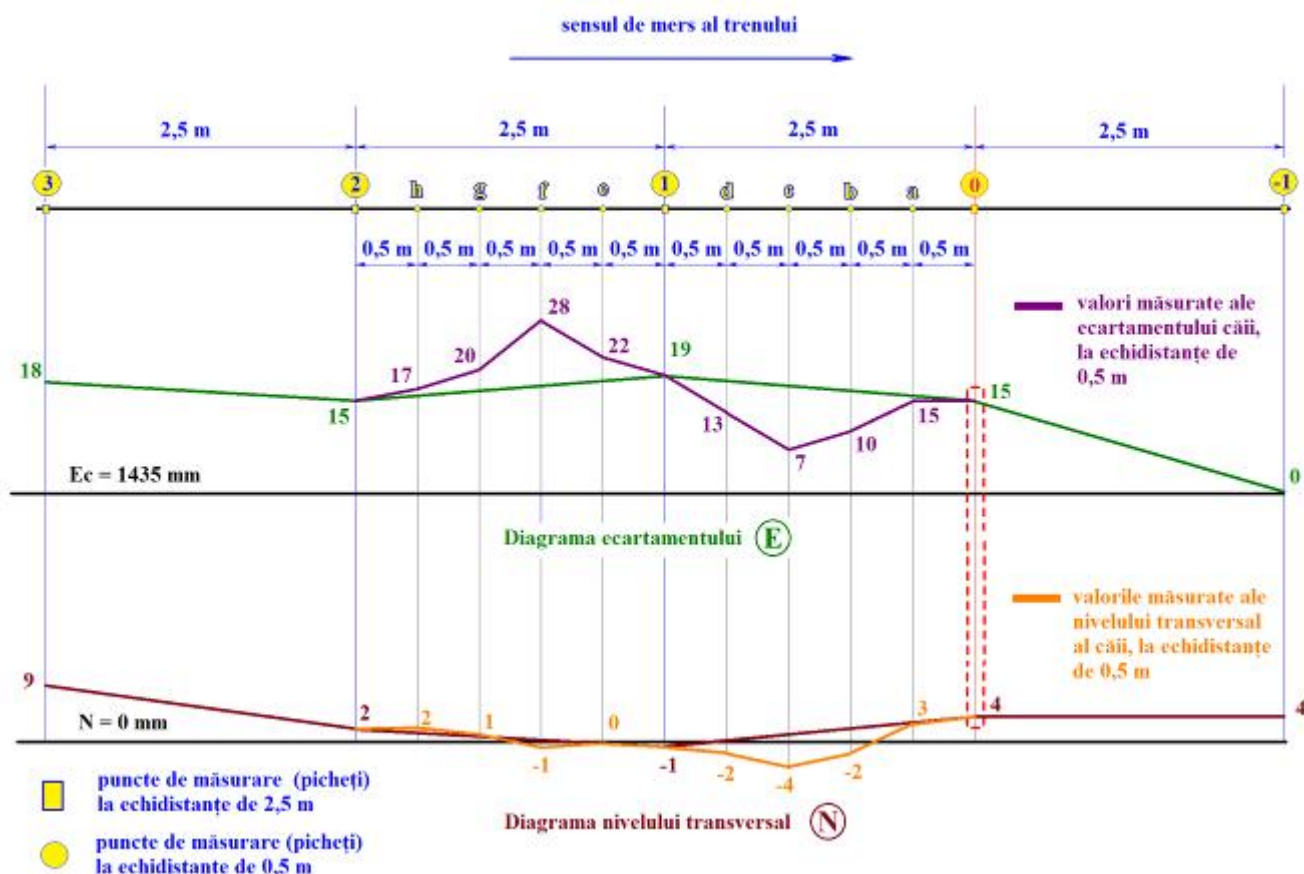
Desen nr.4

Se observă că între punctele de măsurare la baza de 2,5 m, sunt puncte în care valorile măsurate în regim static ale ecartamentului căii sunt mult mai mari. Acest fapt determină variații mari ale ecartamentului căii, ceea ce în regim dinamic conduce la amplificarea mișcării șerpuite a osiilor.

Amplificarea mișcării șerpuite a osiilor se repercutează asupra tijei tirfoanelor, conducând în timp la strivirea lemnului din care sunt confecționate traversele și lărgirea găurilor în care sunt introduse tirfoanele. Astfel, în timp, tirfoanele nu mai pot realiza fixarea plăcilor metalice de traverse.

Pe zona unde s-au efectuat măsurători, nivelul transversal în punctul „3” avea valori care depășeau, cu 4 mm, toleranțele admise (de $\pm 5 \text{ mm}$), prevăzute în art.19.6 din *Instrucția de norme și toleranțe pentru construcția și întreținerea căii - linii cu ecarter normal - nr.314/1989*.

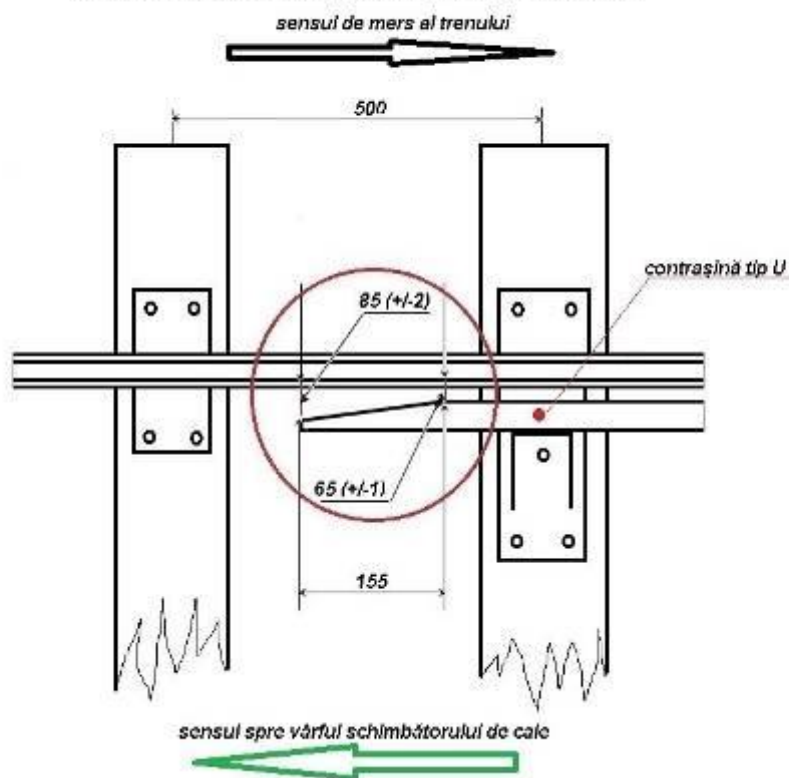
Desen nr.6

DETALIU CAPĂT CONTRAȘINĂ TJD 49-190-1:9 Aa

Dimensiunile prescrise ale jgheaburilor la capătul contrașinei

Cota de protecție a vârfului inimii de încrucișare simplă a aparatului de cale nr.60 din cuprinsul TJD nr.60/64 măsurată în dreptul punctului în care grosimea inimii este de 40 mm, a avut valoarea de 1395 mm, iar uzura verticală a inimii în același punct era de 4 mm.

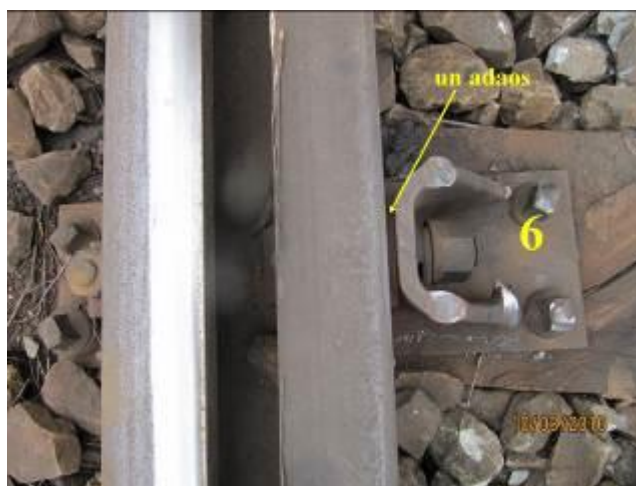
Foto nr.14

referitor la starea traverselor și a modului de fixare a pieselor metalice pe zona inimii simple a schimbătorului de cale nr.60

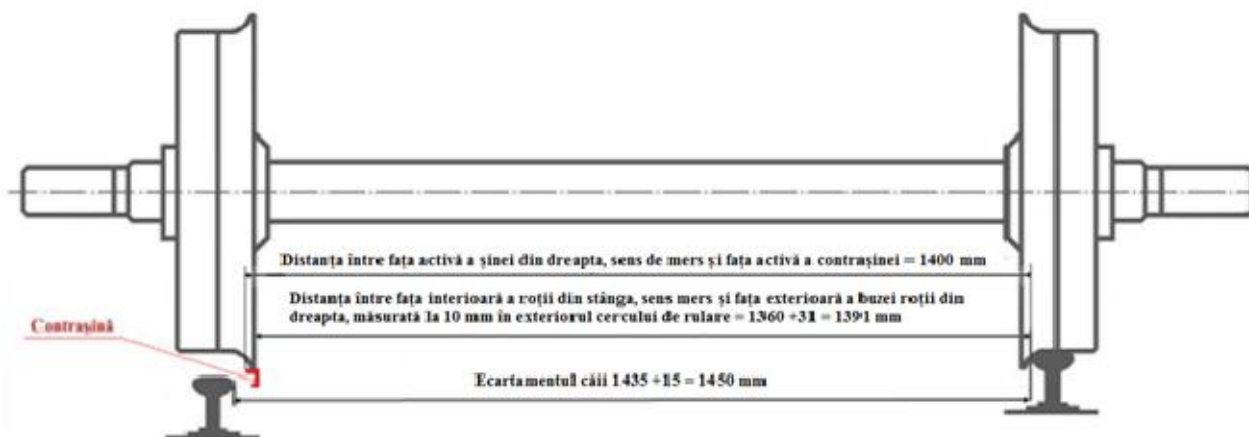
Desen nr.7

Ø Distanța măsurată de la punctul materializat de contactul buzei roții din partea dreaptă (a sensului de mers) cu flancul activ al ciupercii șinei, și fața dinspre șină a capătului contrașinei din dreptul inimii de încrucișare simplă de pe direcția I, a avut valoarea de 1400 mm.

Valoarea măsurată a acestei distanțe este mai mare decât valoarea distanței dintre fața interioară a roții din partea stângă de la prima osie a primului boghiu (în sensul de mers al trenului) al vagonului al 4-lea și punctul de contact al bandajului roții din partea dreaptă a aceleiași osii, cu fața laterală activă a ciupercii șinei, care avea valoarea de 1391 mm;

- Ø Lărgimea jgheabului dintre șina de rulare și fața laterală dinspre șină a contrașinei alăturate, măsurată la capătul contrașinei (lărgimea jgheabului), avea valoarea de 50 mm.
