RAPORT DE INVESTIGARE

al accidentului feroviar produs la data de 09.03.2016, pe raza de activitate a Sucursalei Regionale Căi Ferate Constanța, între stația CFR Tulcea Mărfuri și halta de mișcare Cataloi, la km 133+700, în circulația trenului de marfă nr.93311d-2, remorcat cu locomotiva DA 1306

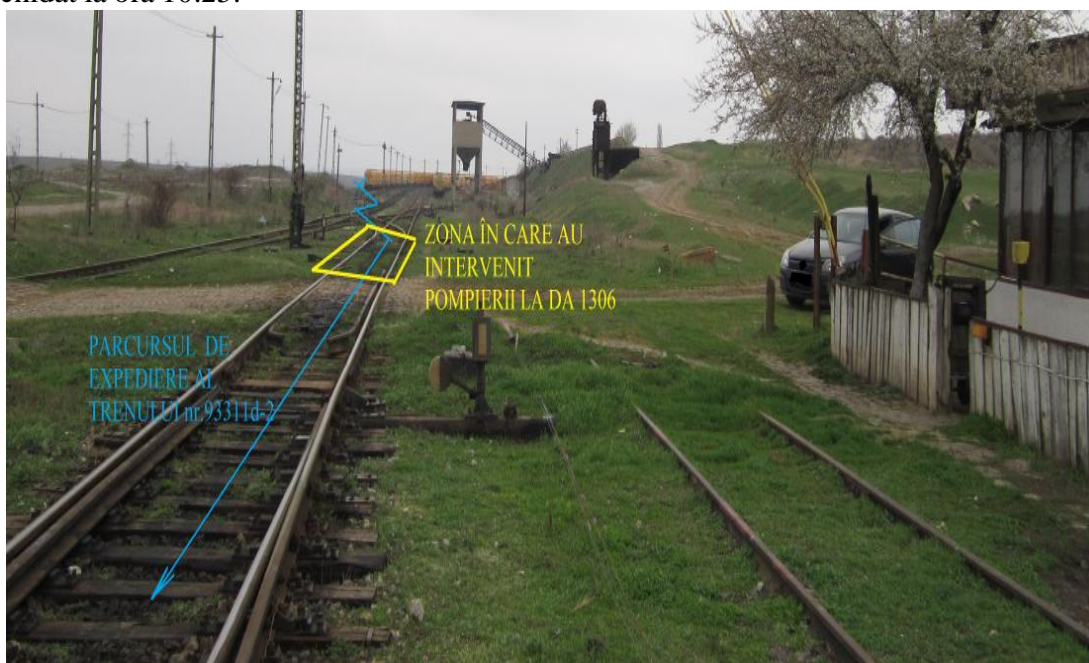
În momentul în care s-a încercat demararea trenului, personalul de locomotivă a observat degajare de fum în zona motorului de tracțiune nr.5. După asigurarea trenului cu frâna automată și directă a locomotivei s-a intervenit cu stingătoarele din dotare pentru stingerea incendiului care se manifesta în zona dozei de legătura a cablurilor de forță a motorului de tracțiune nr.5. Având în vedere că incendiul nu a putut fi stins și întrucât nu s-a putut lua legătura prin stația radio-telefon cu IDM din stația CFR Tulcea Mărfuri, mecanicul de locomotivă a solicitat sprijinul de la personalul care conducea locomotiva împingătoare DA 673. Acesta din urmă a avizat impiegatul de mișcare din stația CFR Tulcea Mărfuri despre apariția incendiului la locomotiva DA 1306 și a solicitat retragerea trenului în stație pentru a facilita intervenția pompierilor. După avizarea serviciului unic de urgențe 112, la ora 09:30 trenul a fost retras la linia nr.6 din stația CFR Tulcea Mărfuri, locomotiva DA 1306 fiind oprită în zona cabinei nr.1 unde există drum de acces.

Pompierii militari din cadrul Detașamentului de Pompieri Tulcea au sosit la ora 09:40 iar incendiul a fost lichidat la ora 10:25.
