AGENȚIA DE INVESTIGARE FERROVIARĂ ROMÂNĂ - AGIFER

RAPORT DE INVESTIGARE

al accidentului feroviar produs la data de 23.01.2016, pe raza de activitate a Sucursalei Regionale Căi Ferate București, în Hm. Aninoasa, în circulația trenului de călători nr.9438, prin declanșarea unui incendiu la automotorul Desiro 2114.

*Ediție finală
14 decembrie 2016*

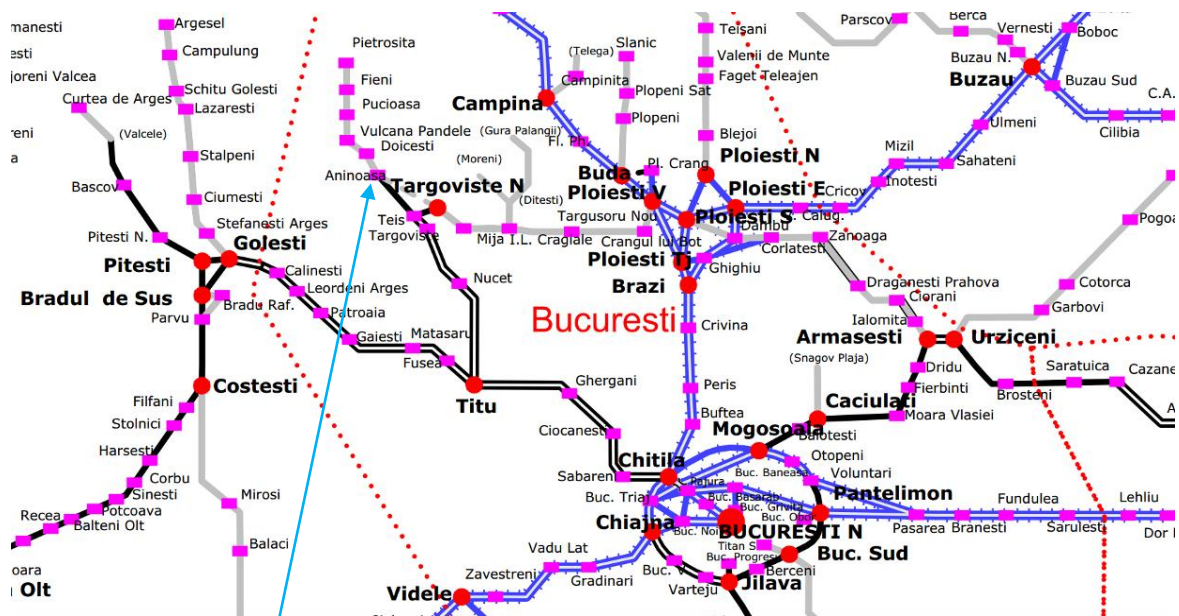
În urma producerii acestui accident feroviar nu s-au înregistrat victime omenești sau răniți existând doar avarii la automotorul Desiro 2114.

Fig.1 – Locul producerii accidentului

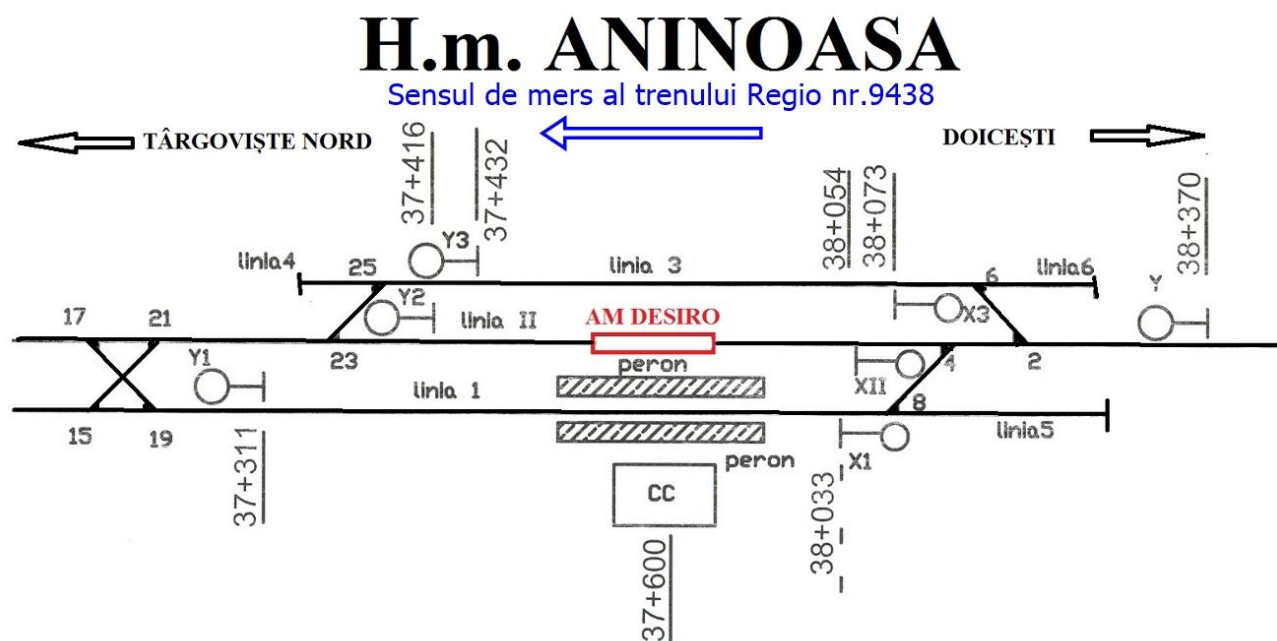
Incendiul s-a produs la instalația de climatizare fără regulator situată pe acoperișul celui de-al doilea vagon cu nr.96-2614-4, primul în sensul de mers al trenului și se manifesta prin arderea înăbușită a componentelor acesteia.

Fig. 2 - Poziția automotorului AM Desiro 2114 în Hm. Aninoasa
