AGENȚIA DE INVESTIGARE FERROVIARĂ ROMÂNĂ - AGIFER

RAPORT DE INVESTIGARE

privind accidentul feroviar produs la data de 11.01.2016,
pe raza de activitate a Sucursalei Regionale de Căi Ferate Timișoara,
în stația CFR Petroșani, prin deraierea vagonului nr. 85535310074-3
din compunerea trenului de marfă nr.20954

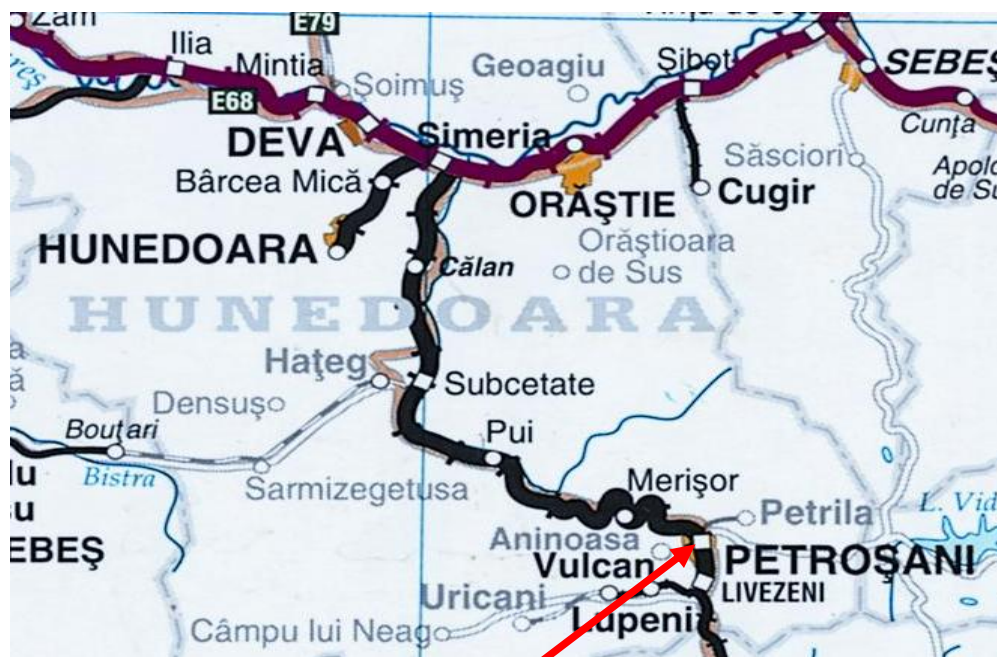
Fig. nr.1

locul producerii accidentului

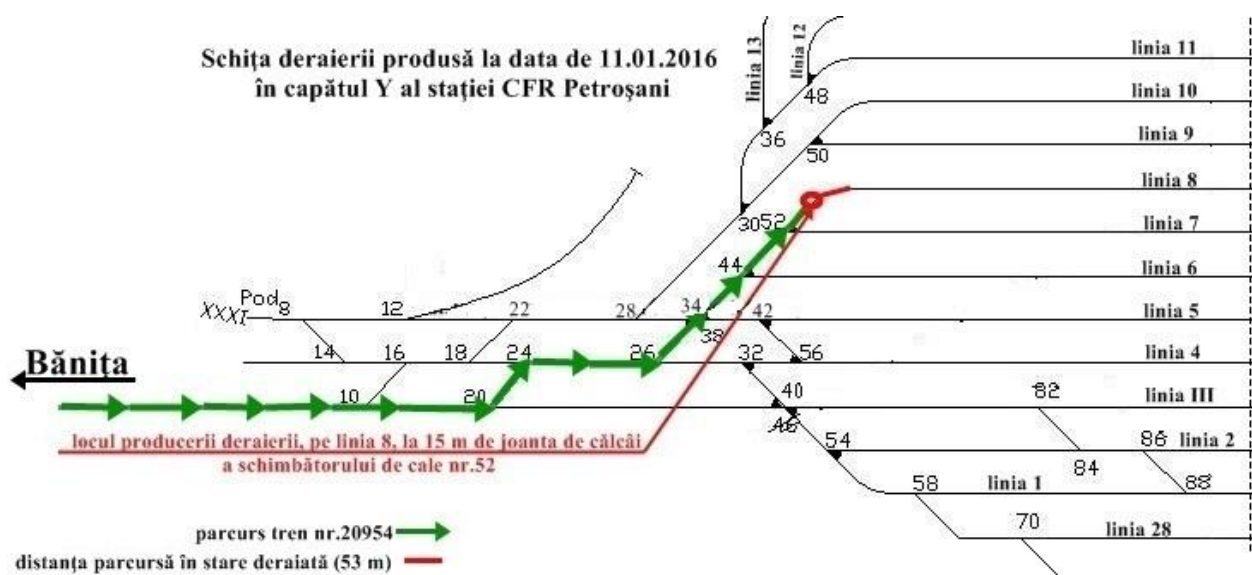
Fig. 2. Schița capătului Y al stației CFR Petroșani

Prima urmă de deraiere a fost constatată la km 78+543, acest punctul fiind situat în cuprinsul curbei de racordare Lr_1 .
