## RAPORT DE INVESTIGARE

privind accidentul feroviar produs la data de 06.02.2016,  
pe raza de activitate a Sucursalei Regionale de Cale Ferată Cluj,  
secția de circulație Deda-Dej Triaj-Jibou-Baia Mare-Satu Mare,  
în Hm Letca

*Raport de investigare ediție finală  
02 februarie 2017*

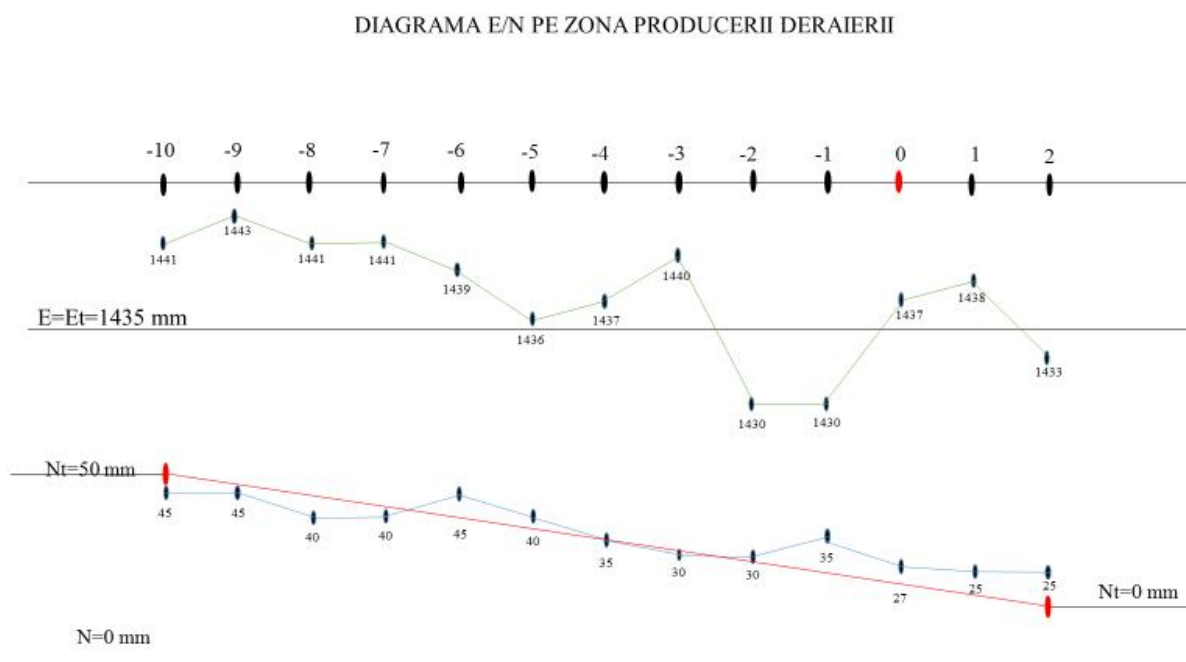
**Figura 10 –diagrama E/N**

Din analiza mărimii parametrilor mășurați la data producerii accidentului feroviar în punctele menționate (**Figura 10 – diagrama E/N**) rezultă că:
