AGENȚIA DE INVESTIGARE FERROVIARĂ ROMÂNĂ - AGIFER

RAPORT DE INVESTIGARE

privind accidentul feroviar produs la data de 12.03.2016, pe raza de activitate a
Sucursalei Regionale de Căi Ferate București, între Ramificația Rudeni și stația CFR Chitila,
în circulația trenului de marfă nr.40616-1

Raport final
20 02.2017

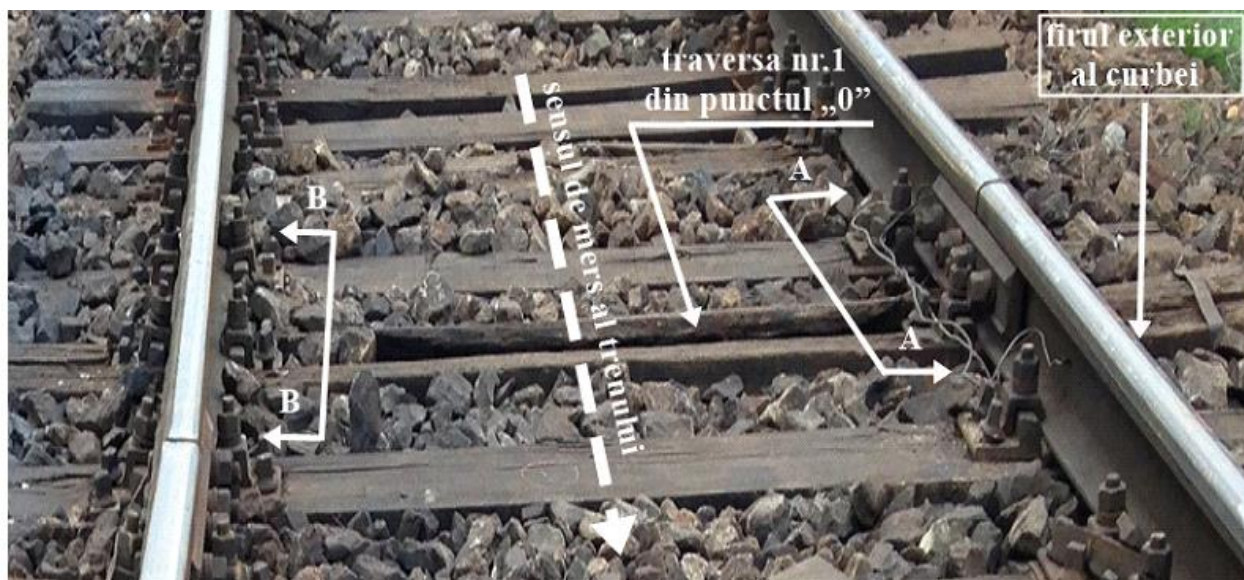
traversa nr.1 de la joanta aflată înaintea punctului „0” - detaliul B

Joanta din partea stângă față de sensul de mers al trenului (cea de pe firul exterior al curbei), care se afla la 0,25 m înainte de punctul producerii deraierii (punctul nr.0), avea rostul de dilatație în dreptul unei traverse (traversa nr.1). Punctul de sprijin al capătului unei șine era pe placa metalică de pe această traversă, iar cel mai apropiat punct de sprijin al celeilalte șine era pe placa metalică aflată pe traversa anterioară (traversa nr.2).

Din punct de vedere al poziției pe care trebuie să le aibă traversele ce fac parte din alcătuirea unei joante, aceste două traverse nu respectau condiția de a fi alăturate, astfel încât, rostul de dilatație să fie în exteriorul acestora, în dreptul spațiului dintre traversele alăturate (spațiul dintre traversele alăturate trebuie să fie de minim 5 mm).

Traversele de lemn din imediata vecinătate a punctului producerii deraierii aveau defecte care impuneau înlocuirea lor, datorită faptului că, sub acțiunea forțelor dinamice transmise de materialul rulant în timpul deplasării, traversele nu mai asigurau fixarea plăcilor metalice prin strângerea tirfoanelor, permițând astfel deplasarea acestora în lungul traverselor, fapt care determină creșterea valorii ecartamentului, în unele puncte putându-se depăși atât valoarea toleranței de exploatare, cât și valoarea maximă admisă a ecartamentului.

*defectele traverselor nr.0 ÷ nr.2
capetele traverselor dinspre firul exterior al curbei*
