AGENȚIA DE INVESTIGARE FERROVIARĂ ROMÂNĂ - AGIFER

RAPORT DE INVESTIGARE

al incidentului feroviar produs
pe secția de circulație Filiași – Orșova, la km 304+000, Fir II, la data de 12.03.2016, în circulația
trenului de călători nr. 9502

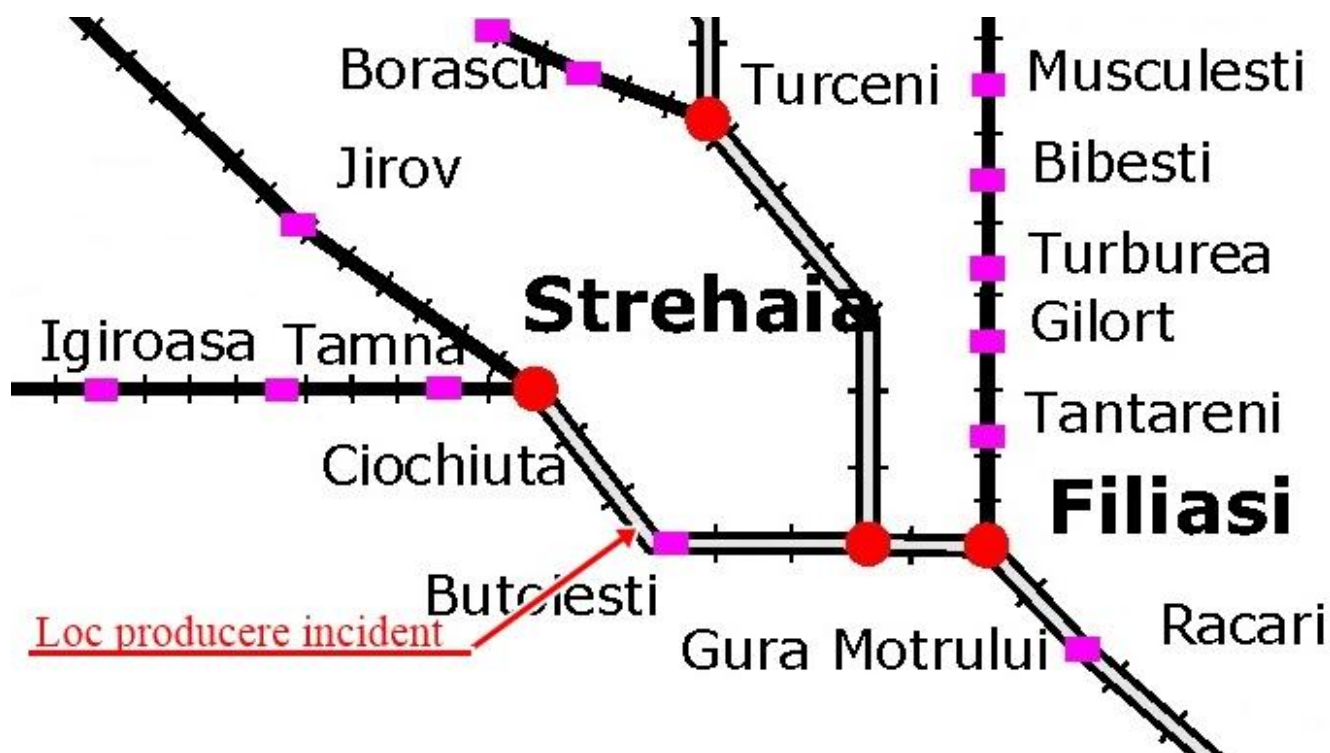
Figura 1

La data de 12.03.2016, pe raza de activitate a Sucursalei Regionale CF Craiova, secția de circulație electrificată Filiași - Orșova, la trecerea trenului de călători regio nr.9502 pe podul de la km 303+982, fir II, între stația CF Strehaia și halta de mișcare Butoiești, locomotiva acestuia a lovit o eclisă metalică de joantă, ce afecta gabaritul de liberă trecere al liniei. Eclisa metalică era din compunerea joantei de la km 304+000, partea dreaptă în sensul de mers al trenului. Trenul a fost oprit la circa 300 metri de pod, pentru verificarea instalațiilor de siguranță și constatarea sumară a pagubelor de către șeful de tren și mecanicul locomotivei, după care și-a continuat mersul, ajungând în halta de mișcare Butoiești cu o întârziere de 17 minute.

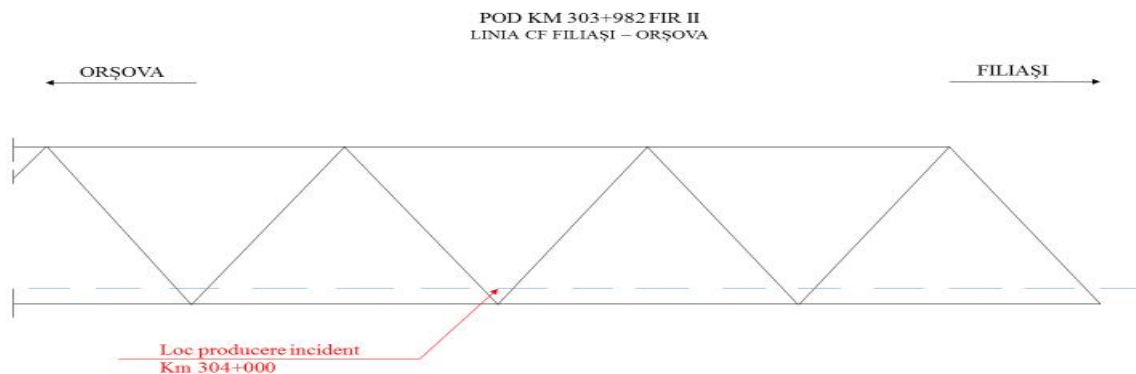
Figura 3

La ora 05.50, conform graficului de circulație, trenul a plecat din stația CFR Strehaia spre halta de mișcare Butoiești, pe firul II de circulație, iar pe podul peste râul Motru, la km 304+000, în jurul orei 06.00, a lovit o eclisă metalică de joantă aflată în gabaritul de liberă trecere. Sesizând zgomotul

puternic produs de lovitură, mecanicul a luat măsuri de frânare și a oprit trenul la circa 300 metri de capătul X al podului.
