AGENȚIA DE INVESTIGARE FERROVIARĂ ROMÂNĂ-AGIFER

RAPORT DE INVESTIGARE

al accidentului produs la data de 21.03.2016,
de pe raza de activitate a Sucursalei Regionale de Căi Ferate Brașov
în halta de mișcare Augustin, prin deraierea locomotivei EA nr.91-53-0477-498-6

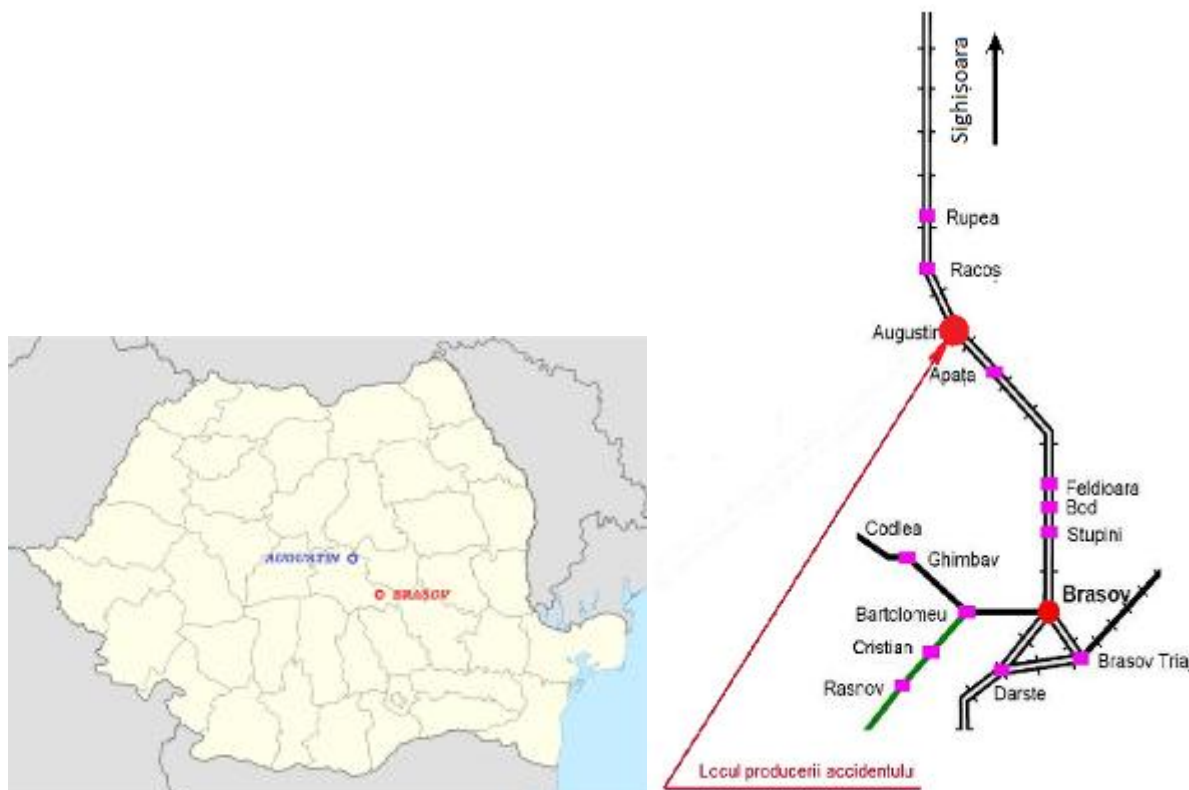
Fig. nr.1

Locul producerii accidentului feroviar este prezentat în *fig. nr.1*.

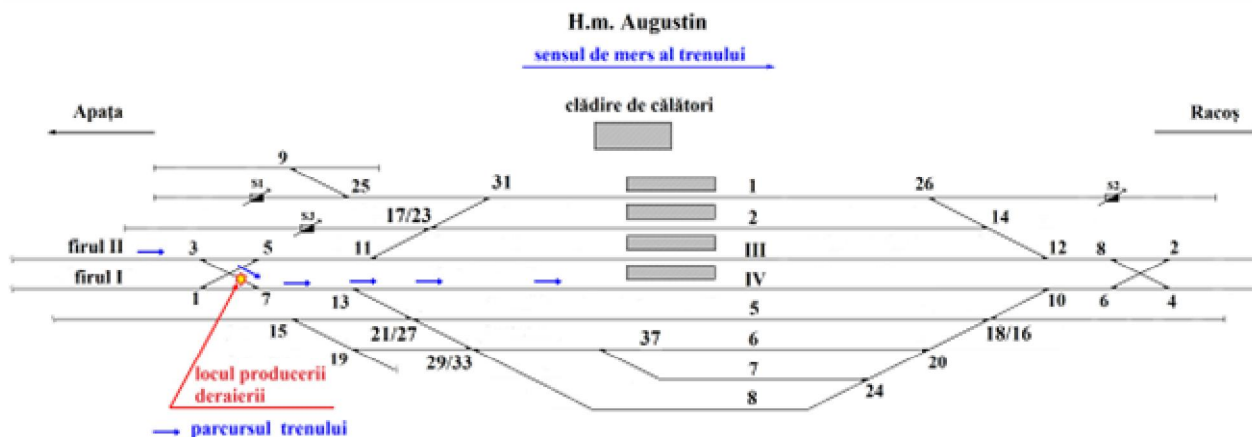
După trecerea locomotivei de remorcă a trenului de semnalul de intrare XF al haltei de mișcare Augustin, în timpul circulației trenului pe diagonala nr.3-7, în cuprinsul șinelor de legătură din abatere ale schimbătorului de cale nr.7, km 219+935, s-a produs deraierea tuturor osiilor primului boghiu în sensul de mers al trenului (boghiul cu osiile nr.6-5-4).

Prima osie a parcurs în stare deraiată o distanță de aproximativ 23 metri, osiile următoare (a 2- a și a 3-a în sens de mers) circulând în stare deraiată pe distanțe de aproximativ 15 m și respectiv 11 m, producând deteriorarea acului curb și contraacului drept ale schimbătorului de cale nr.7 și a unora dintre piesele care fac parte din sistemul de fixare a șinelor de traverse.

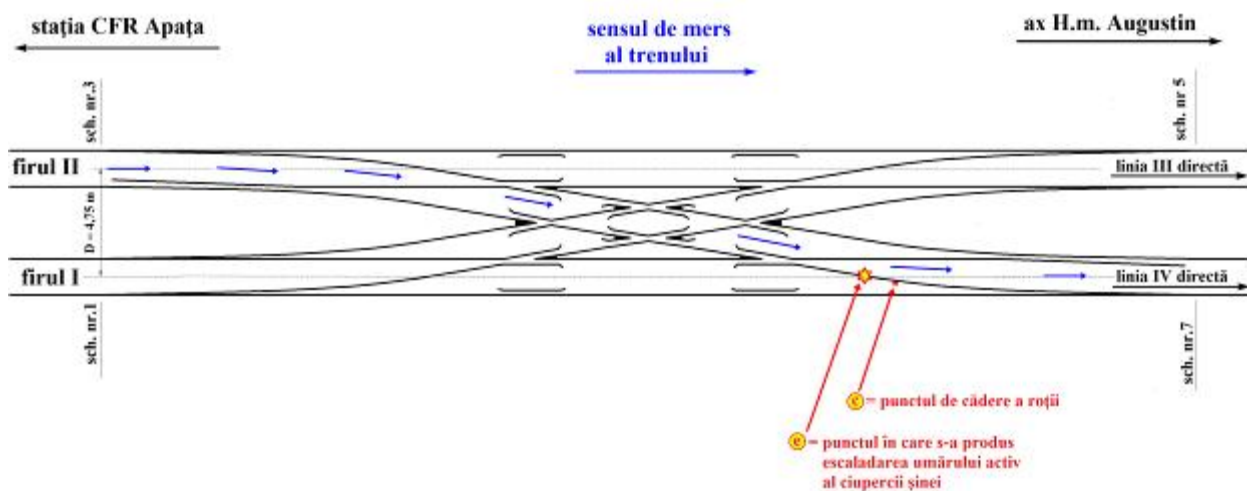
În halta de mișcare Augustin trenul a avut parcurs de intrare în abatere, la linia IV directă (linia corespunzătoare firului I de circulație) peste diagonala nr.3-7 din compunerea bretelei 1-3-5-7.

zona deraierii

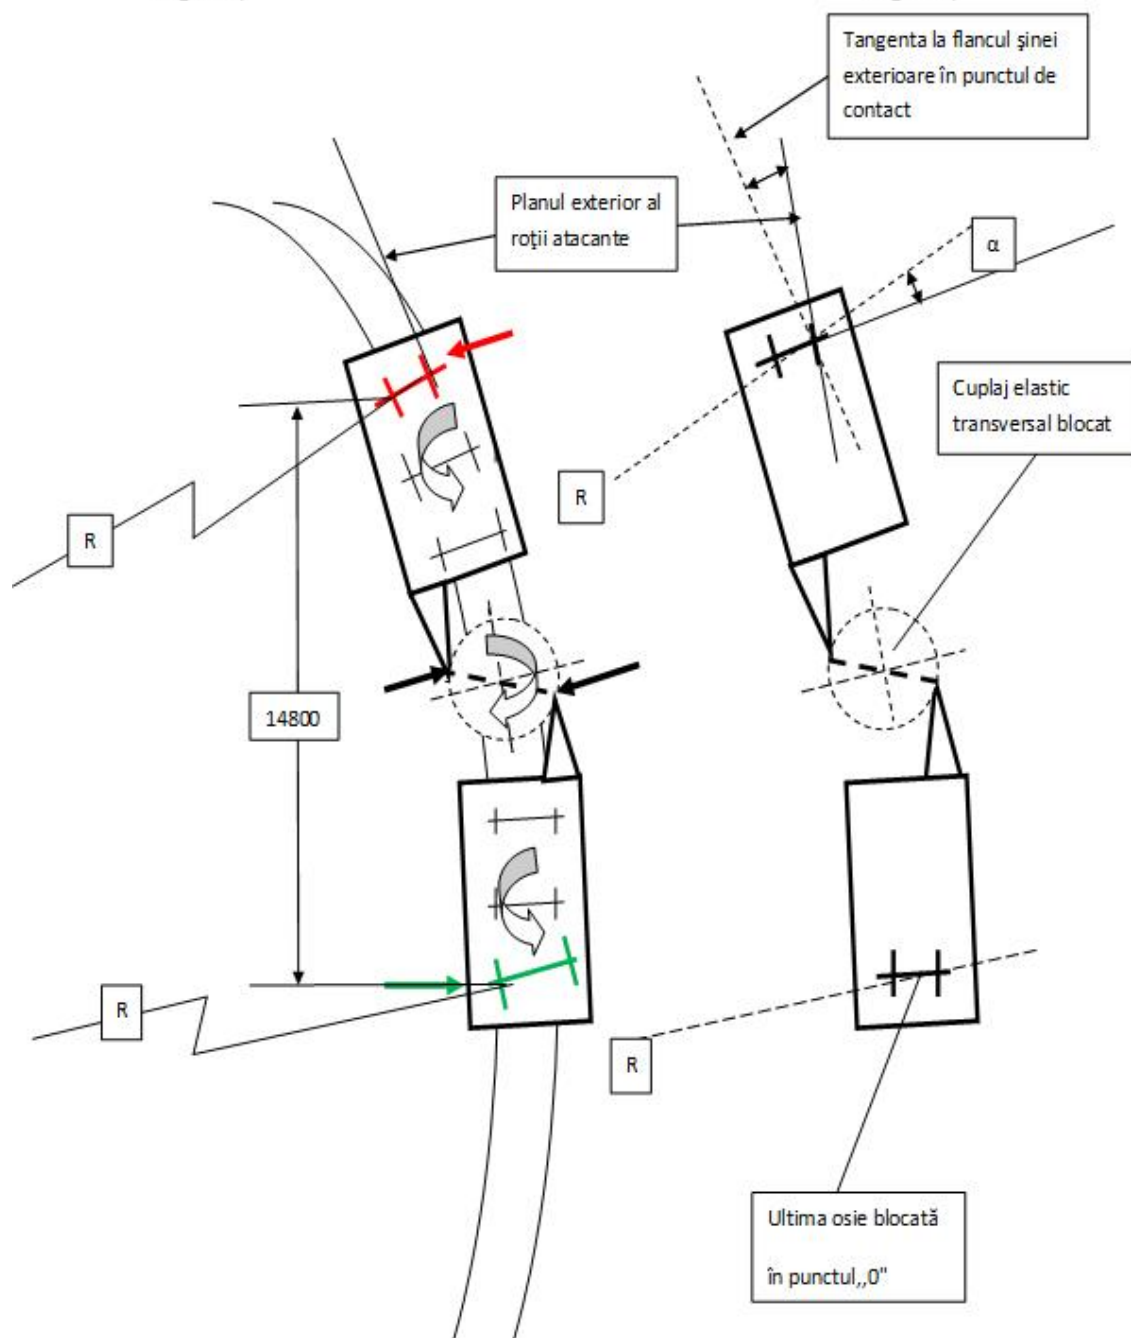
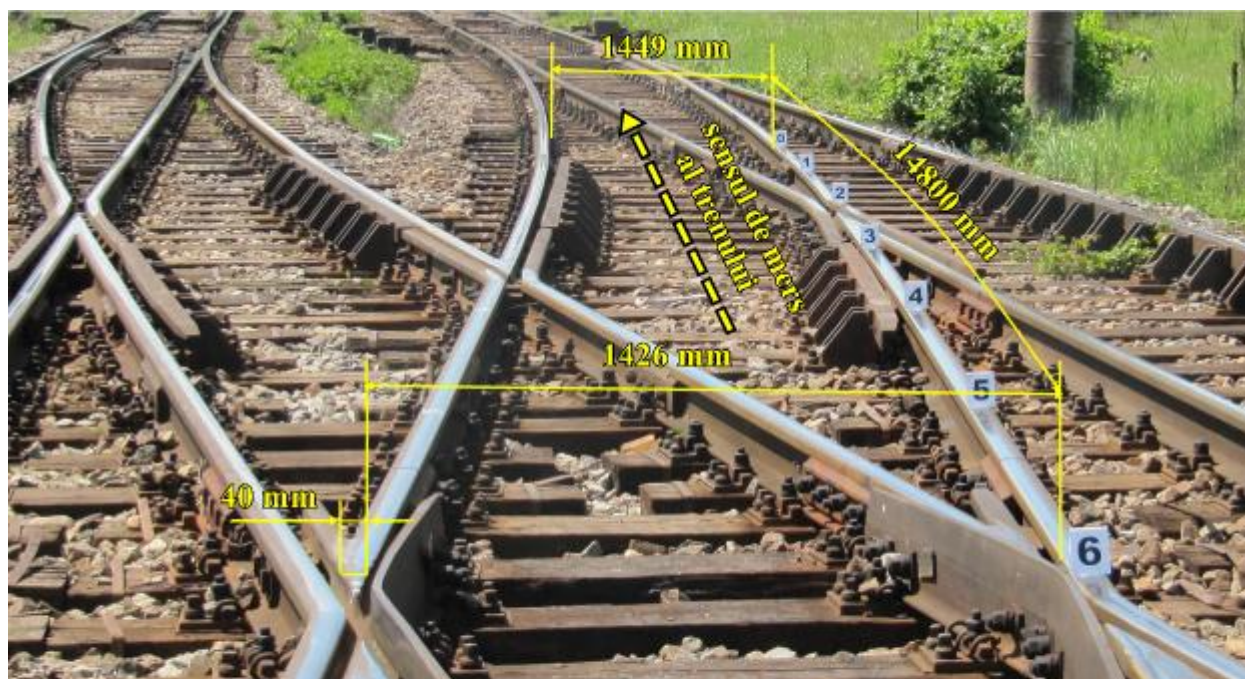
1426 mm = ecartamentul căii în dreptul ultimei osii

14800 mm = distanța dintre axul primei osii și axul ultimei osii

Acest fapt a indus o ghidare defectuoasă ultimei osii (față de sensul de mers) a locomotivei, transmisă osiei conducătoare (prima osie a primului boghiu al locomotivei) prin intermediul cuplajului transversal, fapt care a limitat capacitatea de ghidare și orientare radială în curbă, a osiei conducătoare, determinând deraierea acesteia. Limitarea capacității de ghidare s-a produs în timpul sporirii vitezei, fără ca această sporire a vitezei să fie un factor determinant la producerea accidentului.
