RAPORT DE INVESTIGARE

al accidentului produs la data de 08.02.2016
între stația CFR Luduș și halta de mișcare Sărmășel
de pe raza de activitate a Sucursalei Regionale de Căi Ferate Brașov

Raport final
02.02.2017

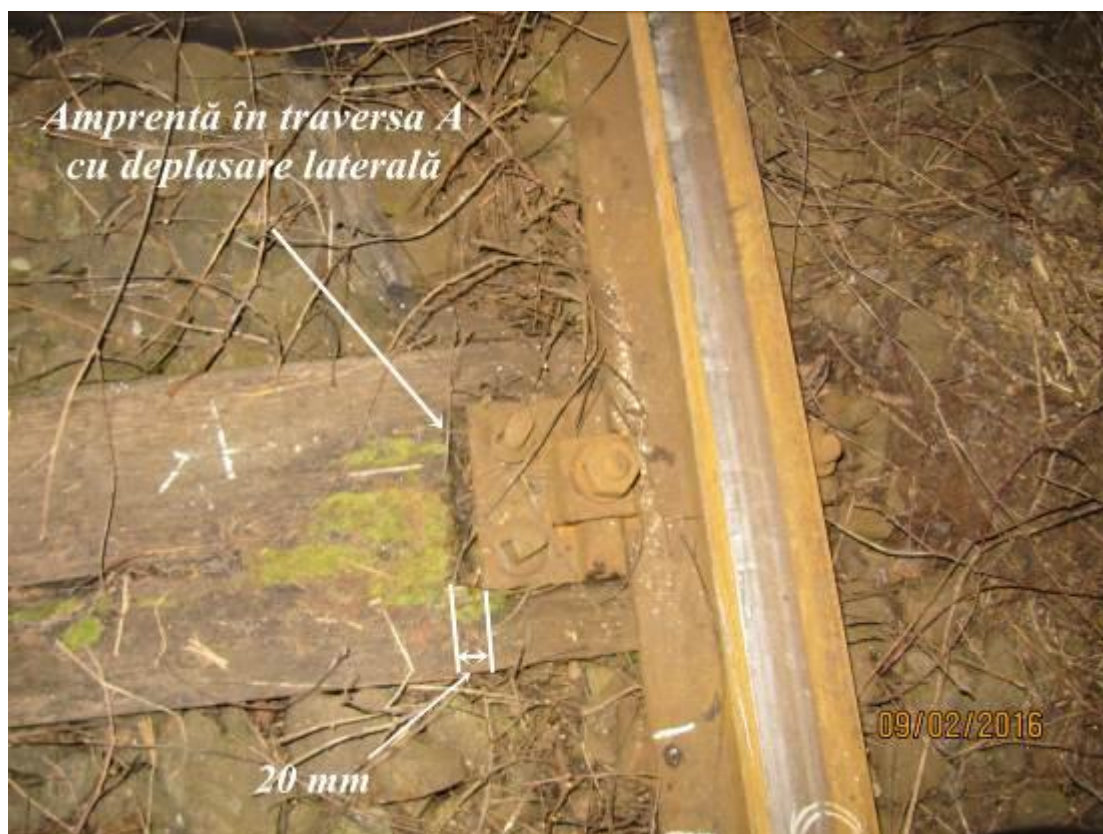
Foto nr.11

- amprente pe traverse ale plăcilor metalice cu adâncimi de circa 20 mm la un număr de 5 traverse (traversele inscripționate A, B, C, D, E), iar la traversa inscripționată cu litera A s-au constatat și deplasări laterale pe lungimi de circa 20 mm ale plăcilor metalice de sprijin a șinei pe traversă (*foto nr.11, 12*);
- prinderi cu tirfoane inactive traversa A - partea stângă toate cele 4 tirfoane, traversa C – partea stângă 2 tirfoane și 1 tirfon partea dreaptă, traversa D - partea stângă toate cele 4 tirfoane, traversa I – 1 tirfon partea dreaptă (*foto nr.7, 8*);

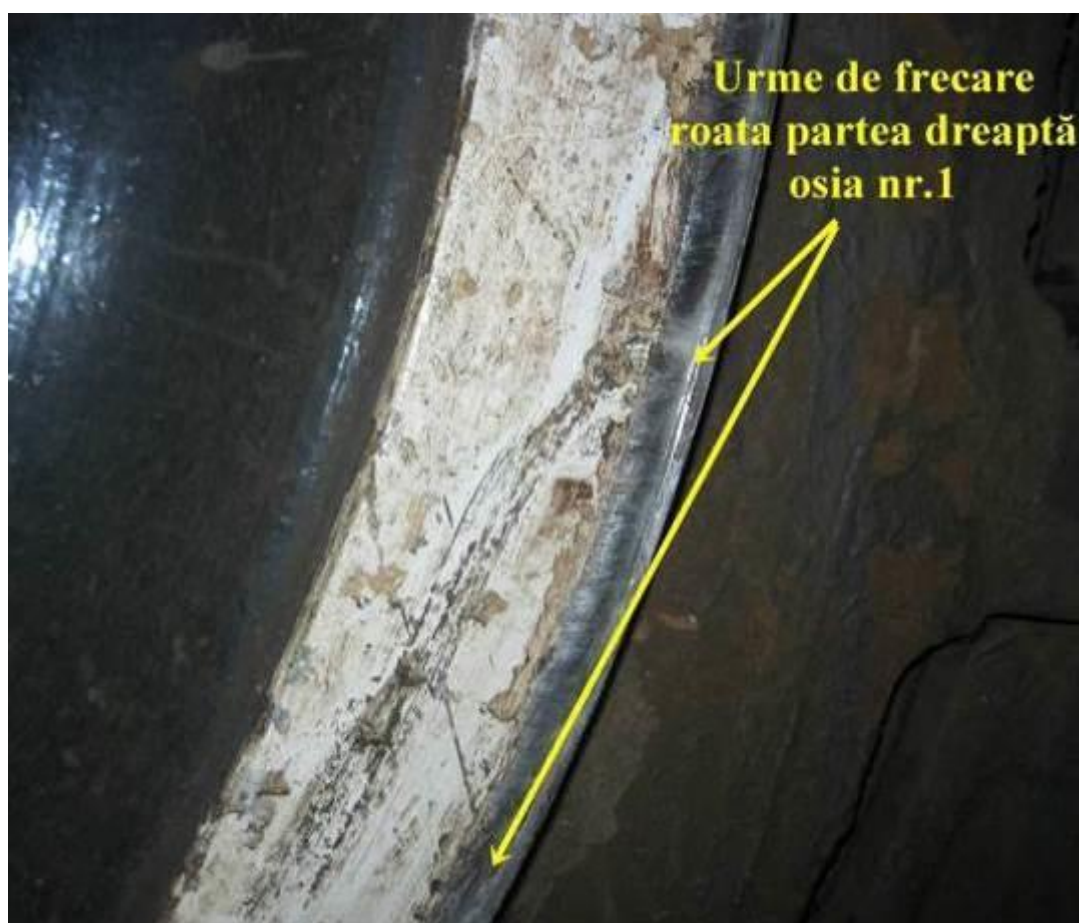
Foto nr.14

- la osia nr.1 dreapta, au fost găsite urme de frecare pe fața exterioară a roții monobloc pe toată circumferința (*foto nr.14*);
- la osia nr.2, roata din partea stângă cu urme de frecare din loc în loc între punctele A₂ și A₁₀ pe flancul buzei;
