RAPORT DE INVESTIGARE

al accidentului feroviar produs la data de 28.05.2016 pe raza de activitate a Sucursalei Regionale CF Craiova, secția de circulație Băbeni – Alunu, între halta de mișcare Alunu și stația CFR Berbești

*Raport de investigare ediție finală
23. mai 2017*

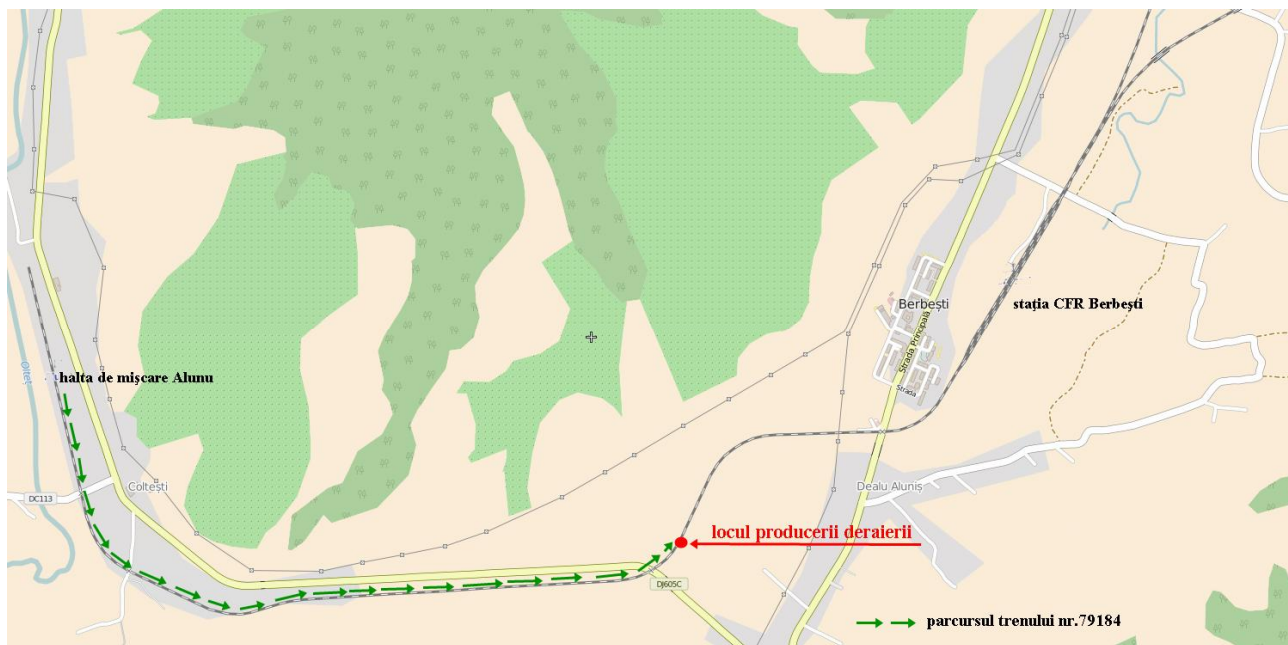
Fig.1 – locul producerii deraierii

La data de 28.05.2016, ora 16:55, pe raza de activitate a Sucursalei Regionale CF Craiova, secția de circulație Băbeni - Alunu (linie simplă neelectrificată), între halta de mișcare Alunu și stația CFR Berbești, la km 37+805, în circulația trenului de marfă nr.79184 (aparținând operatorului de transport marfă SC Grup Feroviar Român SA), s-a produs deraierea de ambele osii ale celui de-al doilea boghiu ale vagonului numărul 31536634061-2, aflat al 15-lea în compunerea trenului.
