### **RAPORT DE INVESTIGARE**

al accidentului feroviar produs la data de 02.09.2016, pe raza de activitate  
a Sucursalei Regionale CF Craiova, pe linia de racordare R3 Gura Motrului – Turceni

*Ediție finală  
31 august 2017*

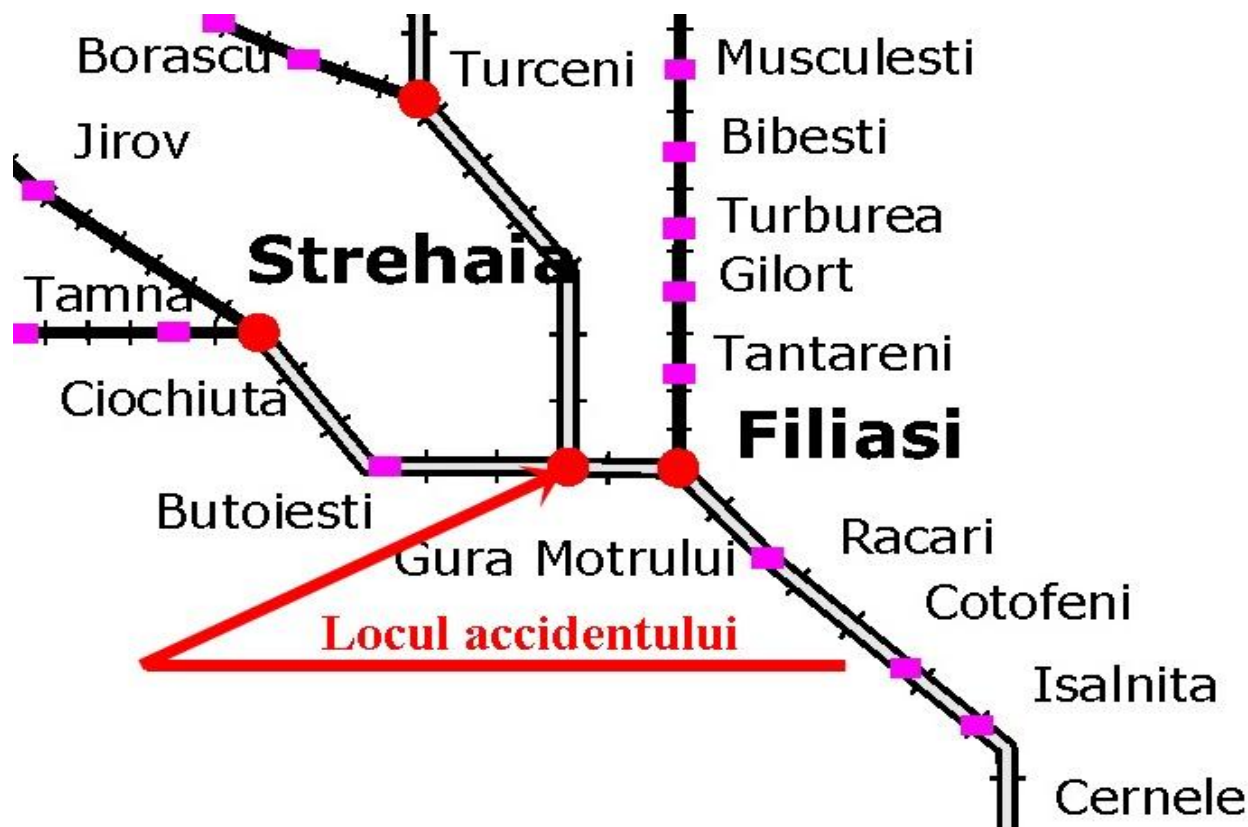
*Figura nr.1*

Locul producerii accidentului feroviar este prezentat în figura nr.1.

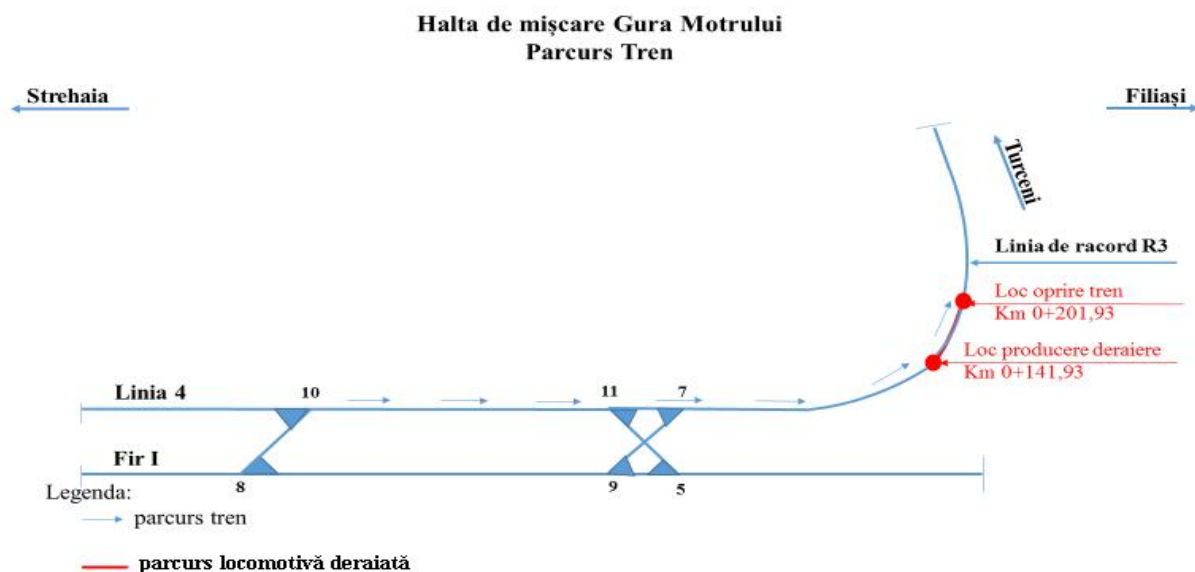
**Fig. 2. -Parcursul trenului 93756-1**

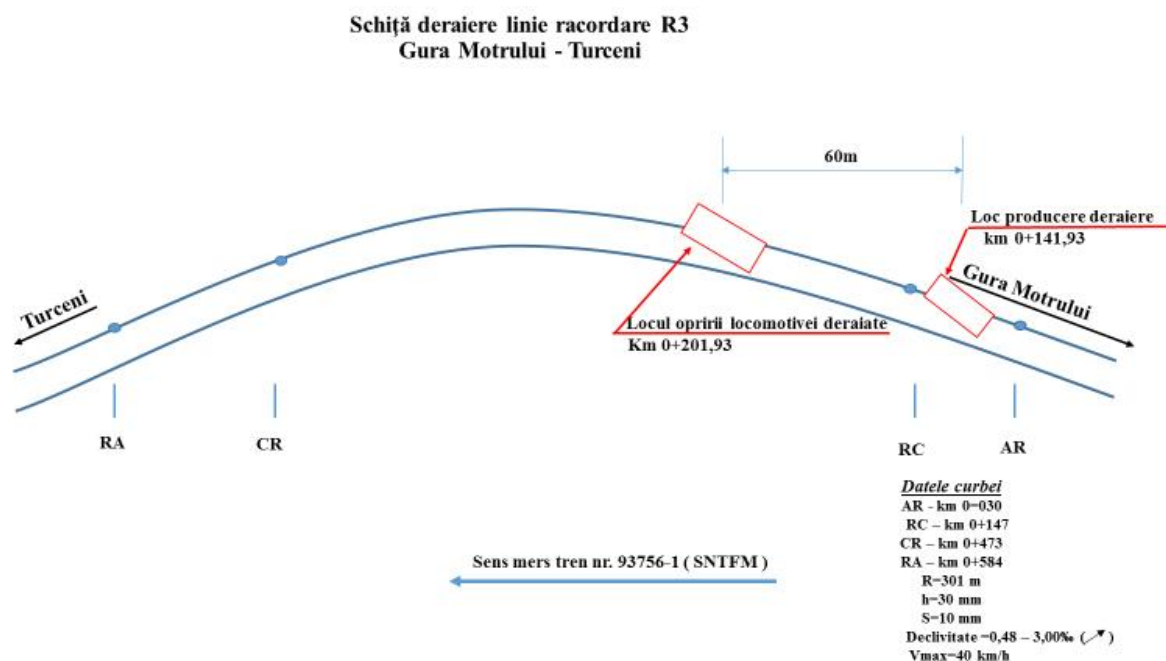
Prima urmă de deraiere a fost constatată la km 0+141,93, acest punctul fiind situat în cuprinsul curbei de racordare  $Lr_1$ .

**Fig. 3. Schița producerii deraierii**

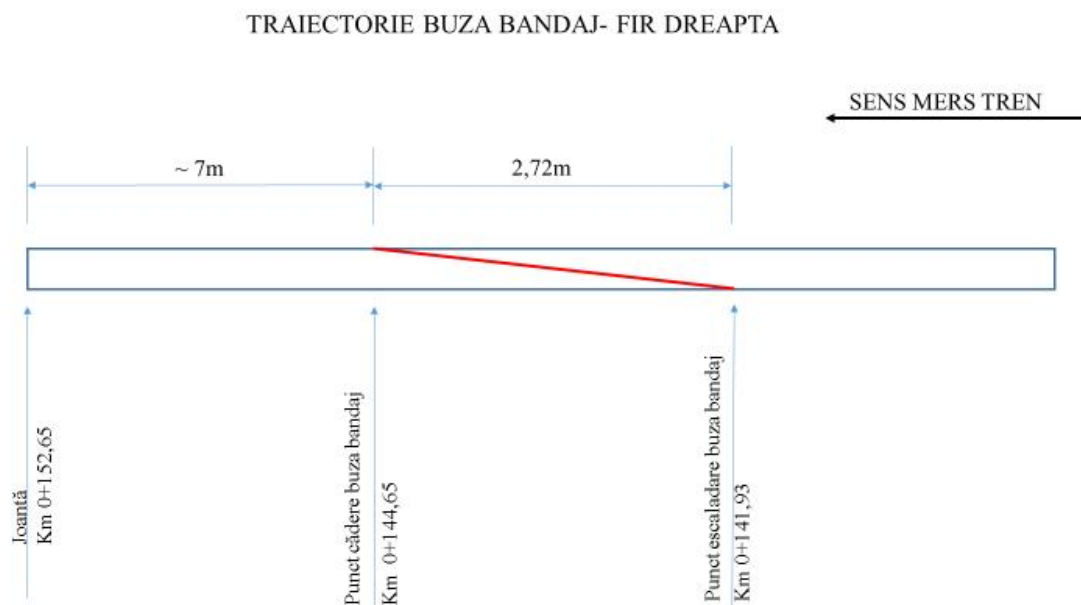
**Fig. 4. Traseu roată atacantă osia numărul 6**

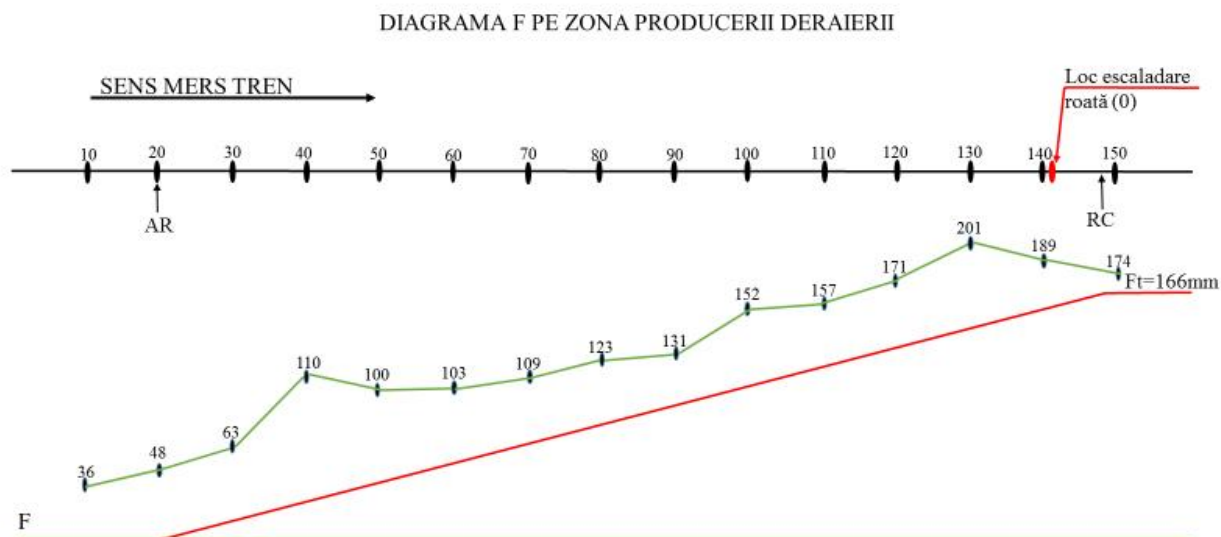
- de asemenea au fost efectuate măsurători ale săgeților la mijlocul corzii de lungime  $c = 20\text{m}$ . Valorile înregistrate sunt prezentate în diagrama de mai jos (fig.4);

**Fig. 5. -Diagrama săgeților (F)**

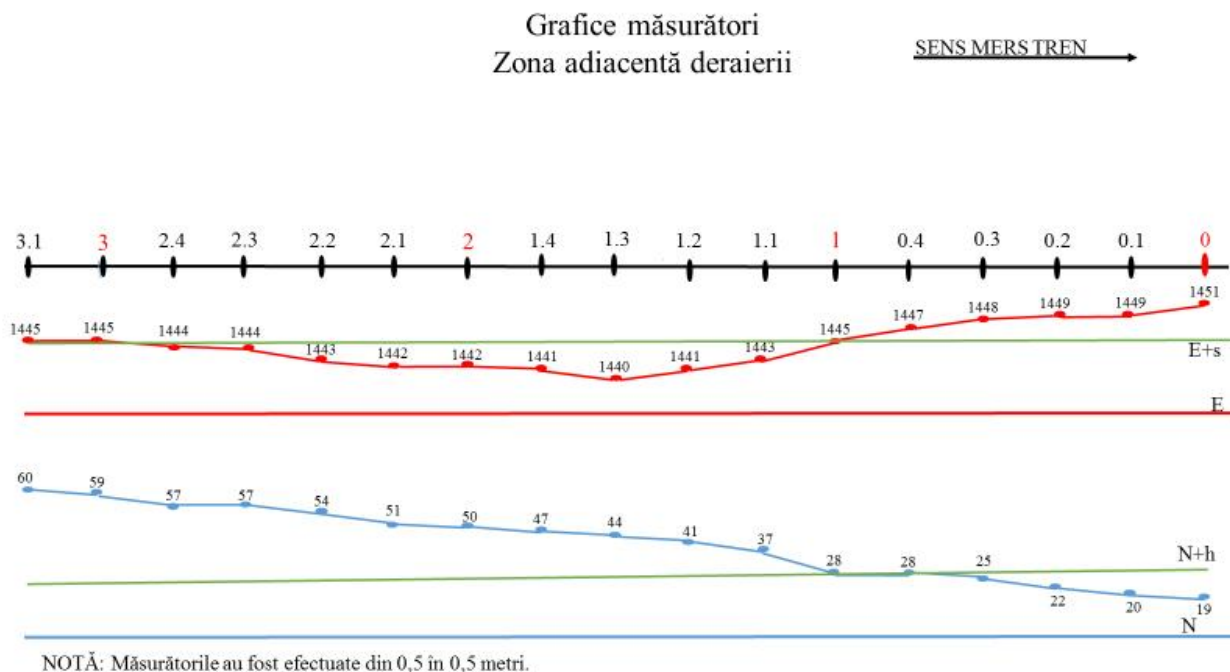
§ s-au efectuat măsurători din 0,5 în 0,5 metri pe zona adiacentă deraierii, reprezentarea grafică fiind următoarea:

**Fig. 6. -Grafice E/N pe zona adiacentă deraierii**

Suprastructura căii prezenta depășiri ale toleranțelor la nivelul transversal al căii pe zona deraierii cu valori cuprinse între 13 și 32 mm iar la torsionarea căii, între punctele 1 și 2, adiacente punctului în care a început escaladarea, a rezultat o valoare a acesteia de 22mm, corespunzătoare unei înclinări a defectului  $i=1:113$ , peste valoarea toleranței admise de 10mm (pentru  $V=40\text{km/h}$ ), respectiv unei înclinări a defectului  $i=1:250$ .
