AGENȚIA DE INVESTIGARE FERROVIARĂ ROMÂNĂ - AGIFER

RAPORT DE INVESTIGARE

Privind accidentul feroviar produs la data de 05.08.2016, în jurul orei 17:22, pe raza de activitate a Sucursalei Regionale de Căi Ferate Galați, linia 500, secția de circulație Mărășești – Buzău, linie dublă electrificată, între halta de mișcare Boboc și stația CFR Buzău, pe firul II de circulație la Km 135+680, prin apariția unui incendiu la locomotiva EA 818 (depoul Galați), aflată în remorcarea trenului de călători nr.5110, aparținând operatorului de transport feroviar de călători „CFR Călători” SA.

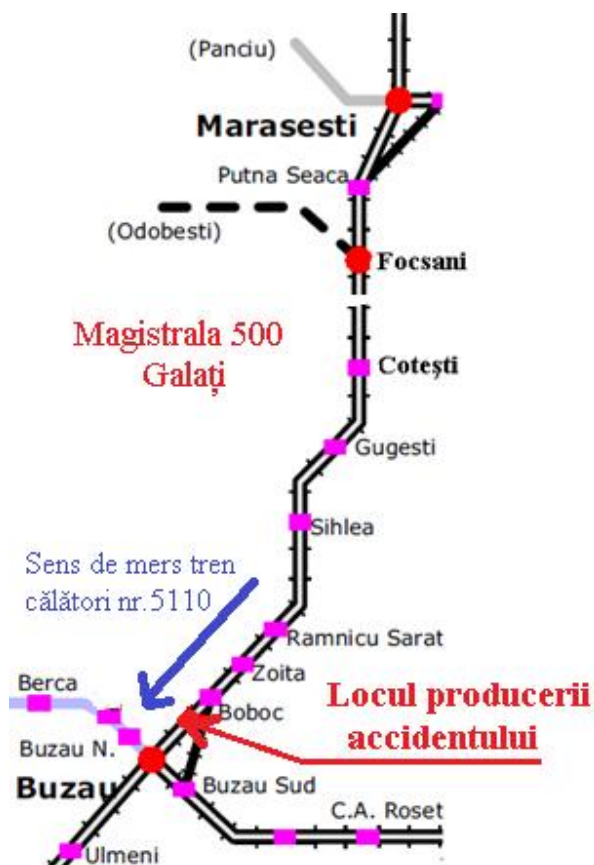
Fig. nr.1

La data de 05.08.2016, în jurul orei 17:22, pe raza de activitate a Sucursalei Regionale de Căi Ferate Galați, linia 500, secția de circulație Mărășești – Buzău, linie dublă electrificată, între halta de mișcare Boboc și stația CFR Buzău, pe firul II de circulație la km 135+680, s-a produs un incendiu la locomotiva EA 818 (depoul Galați), aflată în remorcarea trenului de călători nr.5110, aparținând operatorului de transport feroviar de călători „CFR Călători” SA. (*Fig. nr.1*)

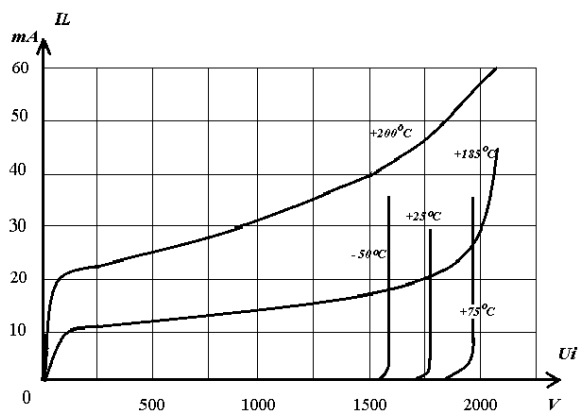
Caracteristica inversă
Fig. e

Caracteristica inversă arată faptul că la polarizare inversă, joncțiunea se comportă teoretic ca un izolator, curentul invers având o valoare foarte mică și aproape constantă la creșterea tensiunii (sutimi de microamperi la o tensiune inversă de sute de volți).
