AGENȚIA DE INVESTIGARE FERROVIARĂ ROMÂNĂ - AGIFER

RAPORT DE INVESTIGARE

privind accidentul feroviar produs la data de 22.06.2016, pe raza de activitate a Sucursalei Regionale de Căi Ferate Cluj, la km 12 + 840, între haltele de mișcare Telciu și Coșbuc prin deraierea a două vagoane din compunerea trenului de marfă nr.42564

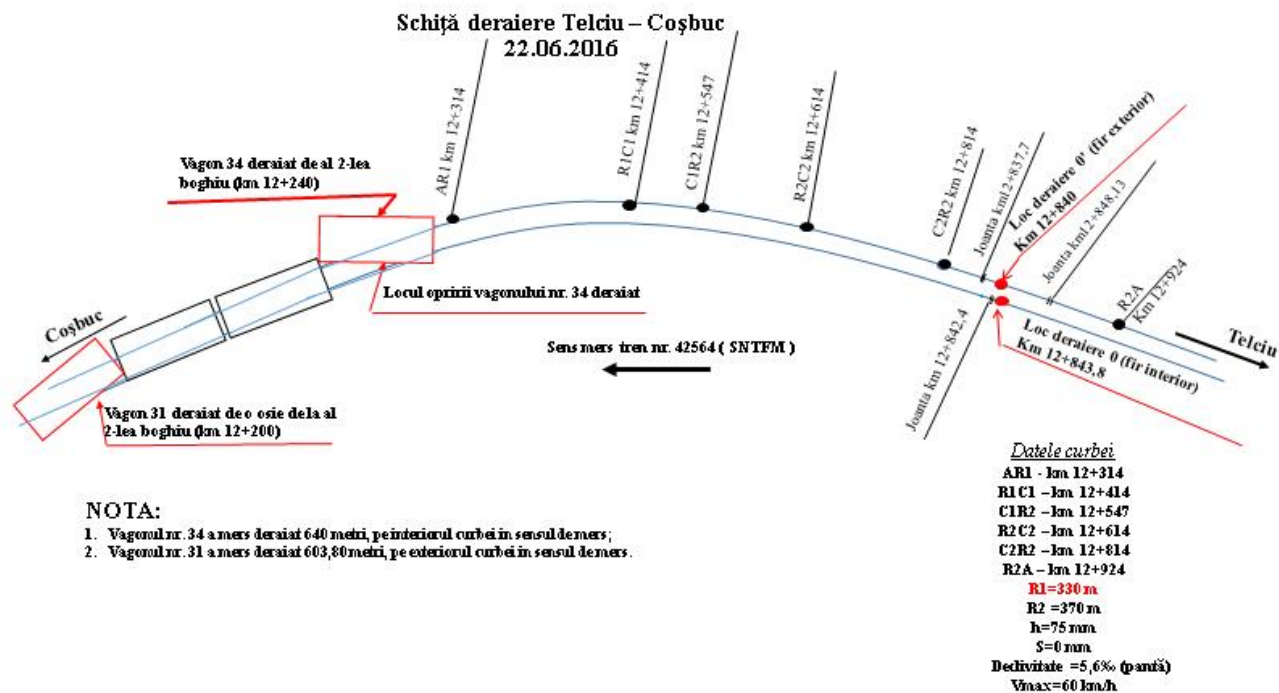
Schița 4 - traseul liniei curențe

În zona producerii deraierii, profilul transversal al căii este debleu.

Profilul longitudinal al traseului căii, în zona producerii accidentului, este în declivitate de 13,1‰ (pantă în sensul de mers al trenului).
