MINISTERUL TRANSPORTURILOR

AGENȚIA DE INVESTIGARE FERROVIARĂ ROMÂNĂ - AGIFER

## RAPORT DE INVESTIGARE

al accidentului feroviar produs la data de 19.10.2016, pe raza de activitate a Sucursalei Regionale Căi Ferate Constanța, în stația CFR Medgidia, pe linia 0B, în circulația trenului de marfă nr.80394, remorcat cu locomotiva DA 1523

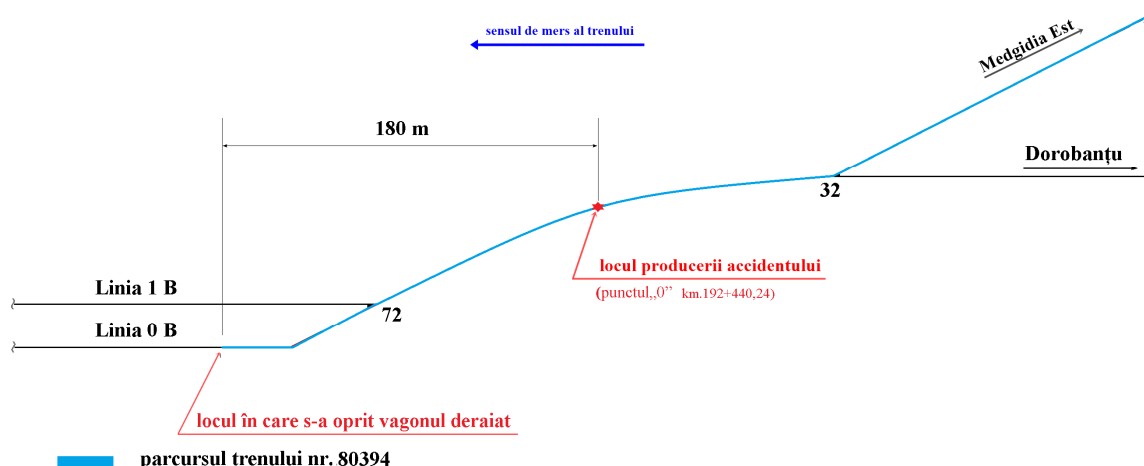
**Figura 2**

Trenul de marfă nr.80394 era programat să fie expediat din Antestație ROMCIM Medgidia până la stația CFR Chitila. Datorită condițiilor impuse de linie și livretul de mers, pe distanța Antestație ROMCIM Medgidia - Medgidia a fost expediat în două cupluri. În stația CFR Medgidia cele două cupluri urmau a fi combinate și expediate în trasa trenului de marfă nr.70280 până la stația CFR Chitila. Primul cuplu a fost expediat ca tren de marfă nr.89618 de la linia 1, la ora 16:48, sosind în stația CFR Medgidia la ora 16:58, pe linia 11A. Al doilea cuplu a fost expediat pe același traseu din Antestația ROMCIM Medgidia, la ora 22:15, ca tren de marfă nr.80394. Acesta a circulat în condițiile prevăzute în „Livretul cu mersul trenurilor de marfă” al Sucursalei Regionale de Căi Ferate Constanța pentru trenul de marfă nr.70280.
