AGENȚIA DE INVESTIGARE FERROVIARĂ ROMÂNĂ-AGIFER

RAPORT DE INVESTIGARE

privind accidentul feroviar produs la data de 02.10.2016, în jurul orei 02:45,
pe raza de activitate a Sucursalei Regionale de Căi Ferate Brașov,
între halta de mișcare Bicsadu Oltului și stația CFR Malnaș Băi,
prin deraierea locomotivei de remorcare a trenului de călători nr.1642 EA nr.91530400014-3

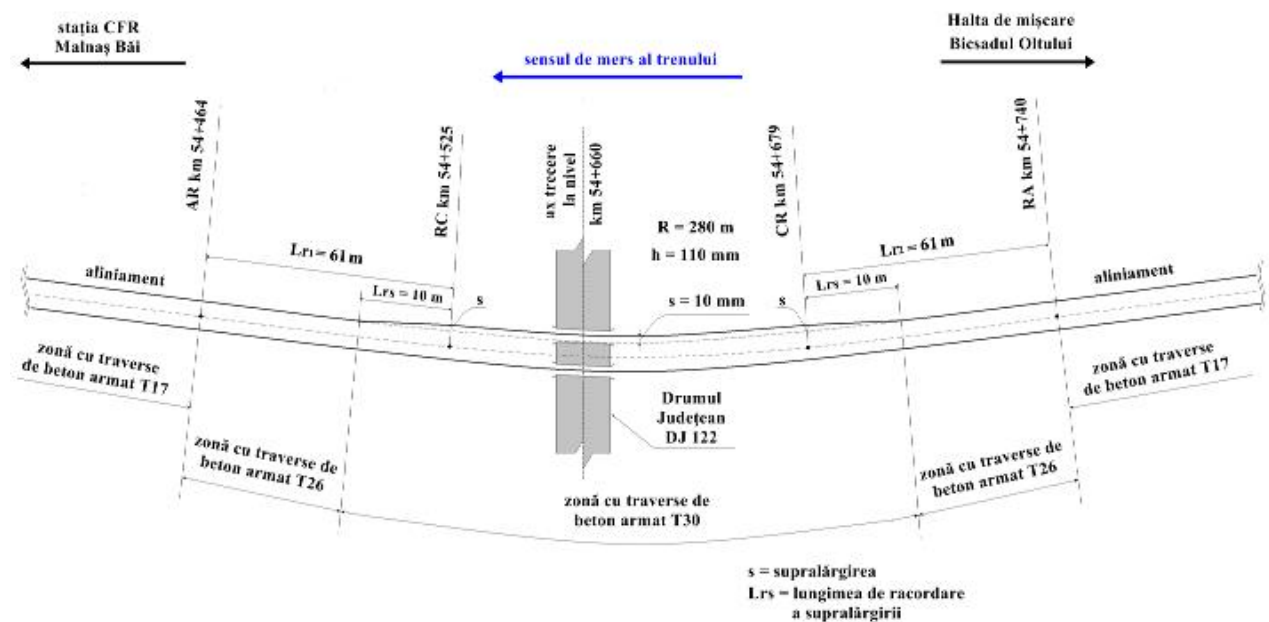
Fig. nr.1

Suprastructura căii este cale cu joante, alcătuită din panouri din șine tip 65 montate și fixate prin intermediul prinderii indirecte tip K, pe traverse normale de beton, astfel:

- pe zona curbei circulare și pe lungimea de pierdere a supralărgirii din cuprinsul curbelor de racordare, șinele sunt montate pe traverse de beton tip T30;
- pe lungimea curbelor de racordare, pe distanța dintre punctele de racordare cu aliniamentele adiacente și punctul de începere a racordării supralărgirii, șinele sunt montate pe traverse de beton tip T26;
- pe zonele în aliniament șinele sunt montate pe traverse de beton tip T17.
