AGENȚIA DE INVESTIGARE FERROVIARĂ ROMÂNĂ-AGIFER

RAPORT DE INVESTIGARE

privind accidentul feroviar produs la data de 17.11.2016, în jurul orei 13:25, pe raza de activitate a Sucursalei Regionale de Căi Ferate Brașov, în stația CFR Ditrău, prin deraierea a patru vagoane din compunerea trenului de marfă nr.51720

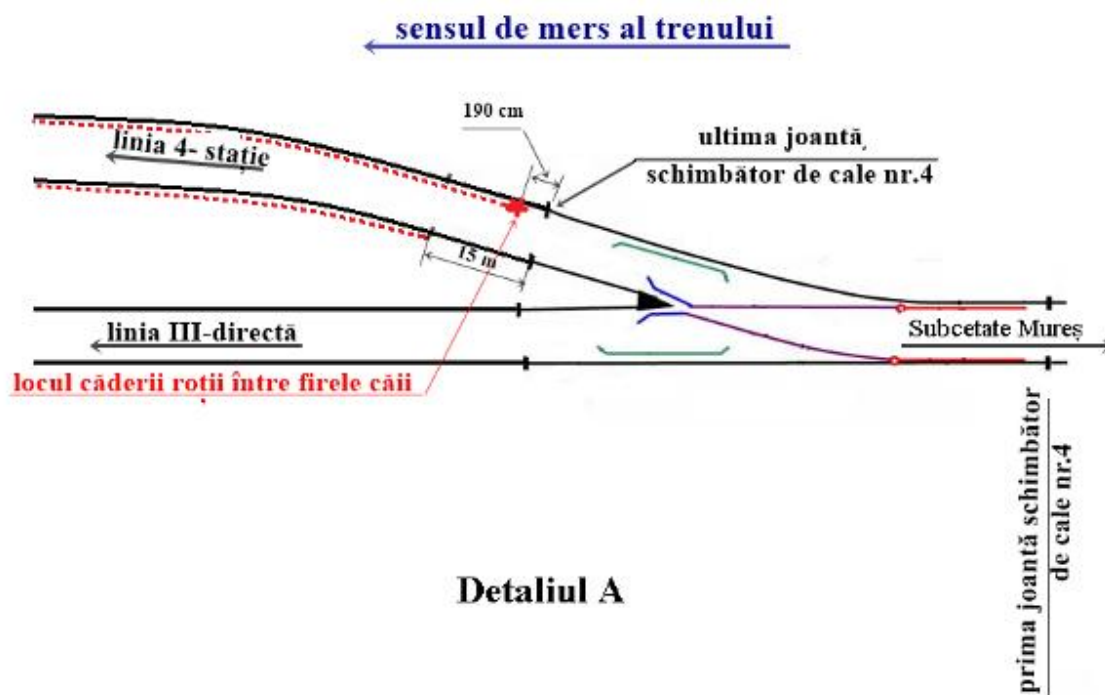
Foto nr.1 - poziția punctului 0 față de ultima joantă a schimbătorului de cale nr. 4

Urmare primelor verificări efectuate la fața locului de către comisia de investigare, s-a constatat faptul că deraierea s-a produs la km 162+600 prin căderea între firele căii a roții din partea dreaptă a primei osii în sensul de mers al vagonului aflat în poziția 17 în compunerea trenului, la 1900 mm față de ultima joanta a schimbătorului de cale nr.4.

Prima urmă de deraiere (punctul „0”) a fost constatată în cuprinsul liniei 4 la distanța de 1900 mm. față de ultima joantă a schimbătorul de cale nr. 4, joantă realizată neinstrucțional – fixarea ecliselor la joantă a fost realizată cu două șuruburi orizontale și nu cu patru cum este instrucțional. În urma producerii accidentului rostul de montaj al acestei joante s-a mărit la valoarea de 46mm. - foto nr.1.

- la 1900 mm de punctul „0”, se află ultima joantă a schimbătorului de cale nr.4, joantă realizată neinstrucțional (prindere numai la două buloane orizontale al cărei rost de dilatație, după producerea accidentului, avea mărimea de 46 mm.
