RAPORT

**privind investigația accidentului feroviar
produs la data de 29.11.2016 în halta de mișcare Bârsești,
secția de circulație Amaradia - Bârsești**

TIP EVENIMENT	Accident
DATA ȘI ORA	29.11.2016, ora 13:30
LOCAȚIA	Halta de mișcare BÂRSEȘTI
OPERATOR DE TRANSPORT	SNTFM "CFR MARFĂ" SA
INFRASTRUCTURA	PUBLICĂ
ACTIVITATE	Manevră
CONSECINȚĂ ASUPRA PERSOANELOR	Două persoane decedate
TIP RAPORT	EDIȚIE FINALĂ
DATA DIFUZĂRII	27 noiembrie 2017

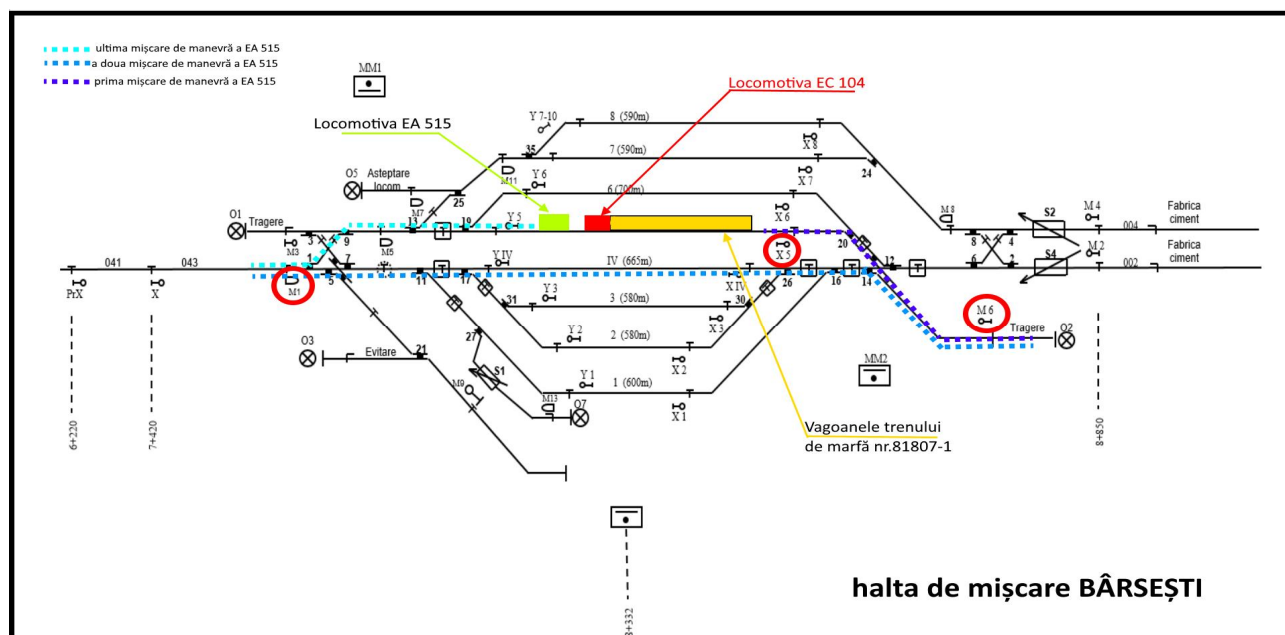
Fig. 2

La data de 29.11.2017, la ora 10:30, locomotiva EA 515 a fost preluată de către personalul de locomotivă în Punctul de Alimentare și Echipare – Târgu Jiu (PAE Târgu Jiu). La ora 11:00 locomotiva EA 515 a ieșit din PAE Târgu Jiu în stația CFR Târgu Jiu și a circulat în stare inactivă până la stația CFR Amaradia, fiind remorcată pe această distanță de locomotiva EC 104.

De la ora 12:50, până la ora 13:15, locomotiva EA 515 (titulară) și locomotiva EC 104 (împingătoare) au remorcat trenul de marfă nr.81708-1 de la stația CFR Amaradia la halta de mișcare Bârsești. După sosirea în halta de mișcare Bârsești, locomotiva EA 515 a fost dezlegată de la tren și s-a deplasat de la linia nr.5 pe linia de tragere, unde a oprit după depășirea semnalului luminos de manevră M6. De la linia de tragere locomotiva s-a deplasat pe linia IV până ce aceasta a depășit semnalul luminos de manevră M1.

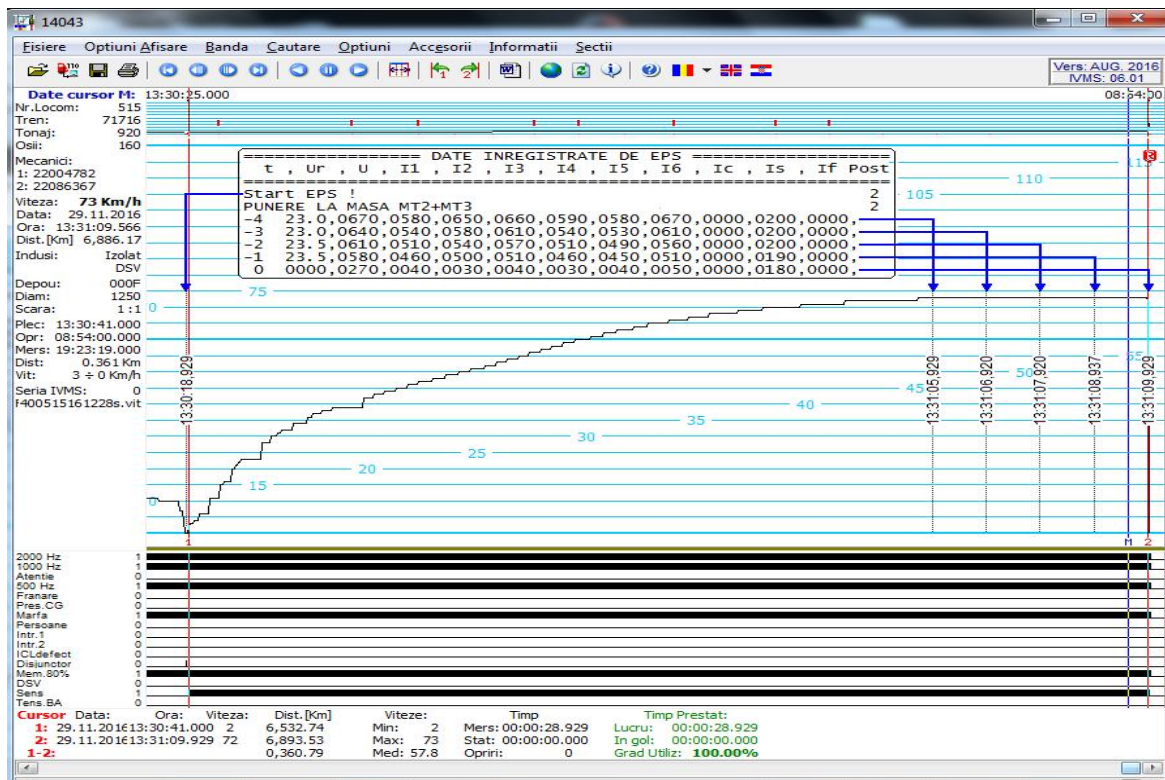
- viteza a crescut de la 39 km/h la 73 km/h în timp de 12,9 secunde pe un spațiu de 220,33 metri rezultând o accelerație calculată de $0,73 \text{ m/s}^2$;

- după atingerea vitezei de 73 km/h aceasta a rămas constantă timp de 4,2 secunde timp în care locomotiva a parcurs până la momentul impactului un spațiu de 84,9 metri;

În cazul unei comenzi de „Avans” normale, se comandă deplasarea graduatorului pe treapta 40, iar la atingerea acesteia graduatorul se oprește pe poziția comandată. Scăderea treptelor graduatorului se realizează doar în baza unei comenzi de descreștere prin acționarea controlerului pe una din pozițiile „3”, „2”, „1” sau „0” de către operatorul uman, iar viteza de deplasare este aceeași cu cea de creștere. Deplasarea către treapta 1 a graduatorului cu viteză redusă (așa cum este în cazul ultimului interval analizat) dovedește că anterior treptele graduatorului au crescut în mod necomandat, iar la atingerea treptei 40 s-a declanșat protecția la suprasarcină a motorului echipamentului SAGMA 0,5/110, fapt ce a comandat descreșterea treptelor graduatorului în regim de avarie cu viteză redusă.
