AGENȚIA DE INVESTIGARE FERROVIARĂ ROMÂNĂ - AGIFER

RAPORT DE INVESTIGARE

al accidentului feroviar produs la data de 13.12.2017, pe raza de activitate a Sucursalei Regionale Căi Ferate Craiova, pe secția de circulație Golești-Bradul de Sus, la km 2+090, în circulația trenului de marfă nr.31700-1 aparținând SNTFM "CFR Marfă" SA

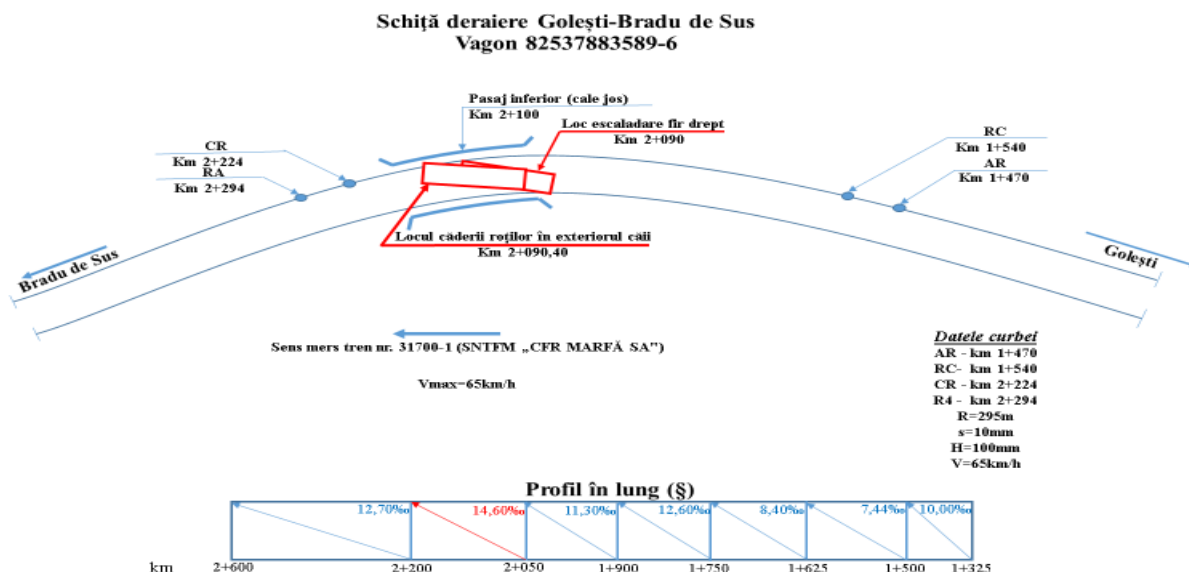
Figura 3 – Schiță zonei producerii deraierii

Pe acest pasaj, la km 2+090, s-a produs deraierea primului boghiu al vagonului numărul 82537883589-6, aflat al 25-lea în compunerea trenului. Astfel, prima roată din partea dreaptă (roata R8), în sensul de mers al trenului, a escaladat fața activă a ciupercii șinei exterioare a curbei, a rulat pe aceasta circa 40cm și a căzut în exteriorul căii, fiind urmată pe aproximativ aceeași traiectorie, în dinamica accidentului, de cea de-a doua roată din partea dreaptă a boghiului (roata R6). Pe partea opusă, roțile din stânga ale primului boghiu au părăsit de asemenea ciuperca șinei, căzând în interiorul căii.

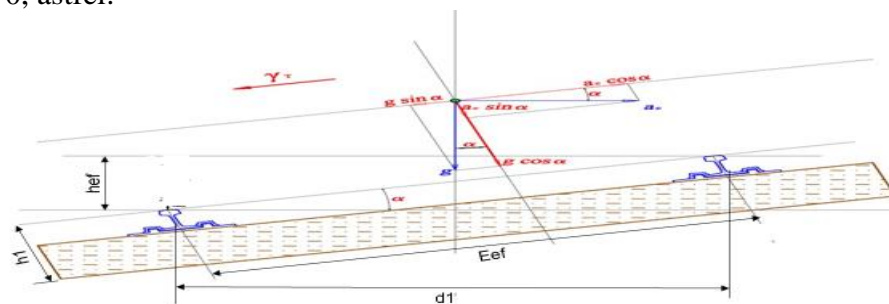
Figura 7: reprezentare grafică a accelerațiilor induse vehiculului în mișcare

S-a calculat rezultanta accelerațiilor transversale ce acționau asupra vehiculului în mișcare în punctul 0, astfel:

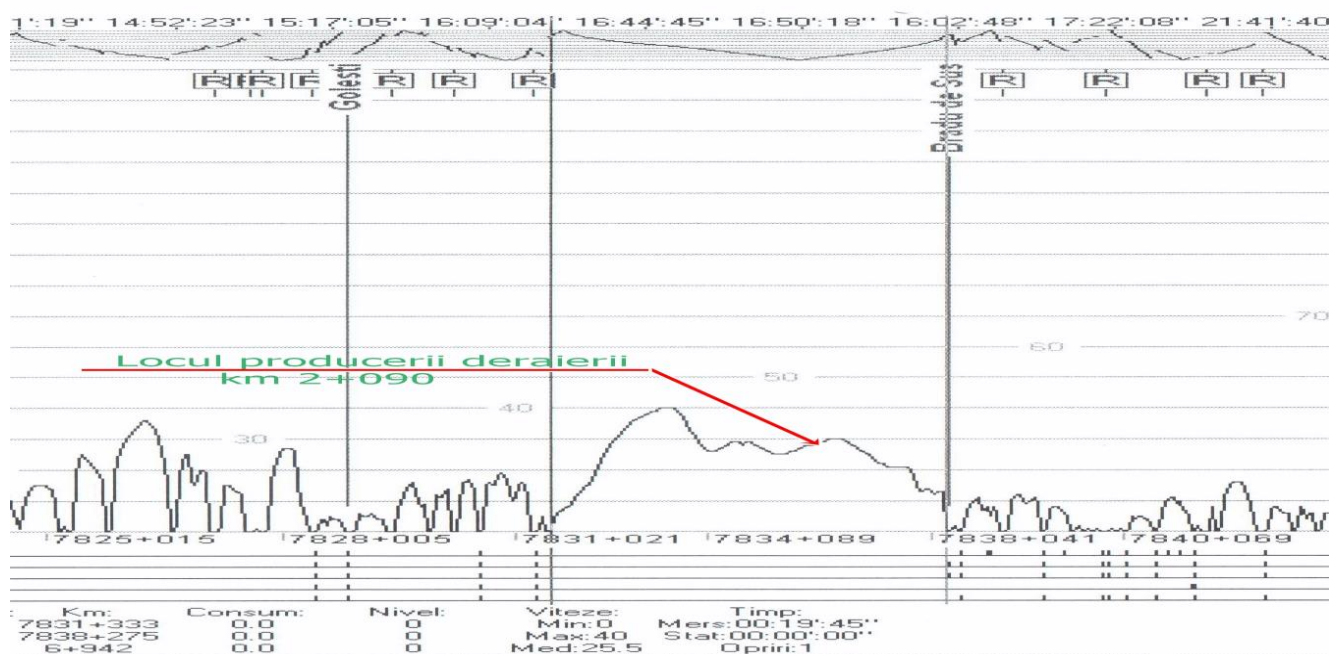
Figura 8: diagrama IVMS cu vitezele trenului înainte de producerea accidentului

Din analiza diagramei instalației IVMS a locomotivei DA1103, pentru intervalul de remorcare al trenului de marfă nr.31700-2 cuprins între stația Golești, și locul opririi acestuia, pe linia III directă a stației Bradu de Sus, au rezultat următoarele:

- trenul a plecat din stația Golești la ora 16:38, ajungând, după parcurgerea a 2184m la viteza de 40km/h;
- trenul a redus treptat viteza și după o distanță de 624m a ajuns la 26km/h (proba de eficacitate);
- de la această viteză, într-o distanță de 2132m, viteza crește la 29km/h, pentru ca apoi, în 1092m, să scadă la 21km/h;
- viteza trenului a scăzut în continuare de la 21km/h la 13km/h pe o distanță de 624m urmată de o scădere mai accentuată a acesteia, de la 13km/h la 0km/h pe o distanță de 390m, oprind în stația Bradu de Sus.

S-a constatat astfel, că la momentul producerii deraierii viteza de deplasare a trenului era de circa 28 km/h.
