## RAPORT DE INVESTIGARE

al accidentului feroviar produs la data de 20.11.2017, la ora 03:45,  
pe raza de activitate a Sucursalei Regionale CF Constanța,  
între stația CFR Ciulnița și halta de mișcare Călărași Nord, firul II,  
în circulația trenului de marfă nr.50451,  
prin deraierea vagonului nr.33535303552-0

*Ediție finală  
noiembrie 2018*

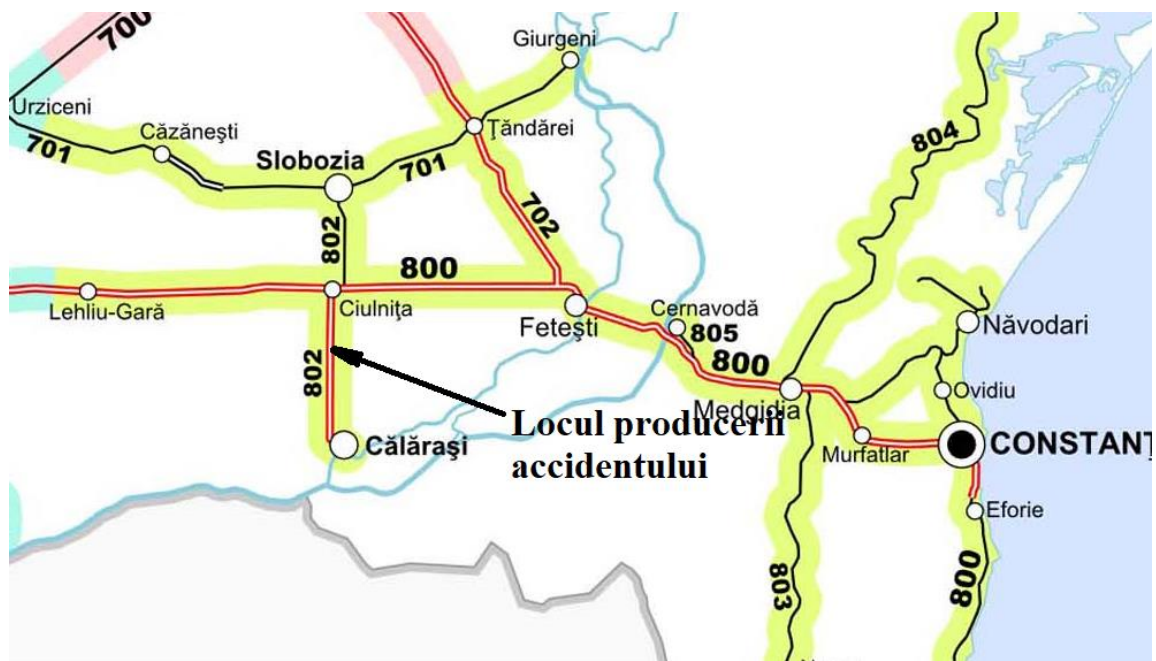
***Fig.1 – Locul producerii accidentului***

La data de 20.11.2017, la ora 03:45, pe raza de activitate a Sucursalei Regionale CF Constanța, între stația CFR Ciulnița și halta de mișcare Călărași Nord, pe firul II, la km 9+100 s-a produs deraierea de un boghiu (al doilea în sensul de mers) a vagonului nr.33535303552-0 (al 30-lea de la locomotivă) din compunerea trenului de marfă nr.50451.
