AGENȚIA DE INVESTIGARE FERROVIARĂ ROMÂNĂ - AGIFER

## RAPORT DE INVESTIGARE

privind accidentul feroviar produs la data de 05.03.2018 pe raza de activitate a Sucursalei Regionale de Căi Ferate Brașov, în stația CFR Sfântu Gheorghe, prin deraierea celui de al doilea boghiu în sensul de mers al locomotivei de remorcare și a primului boghiu în sensul de mers al primului vagon din compunerea trenului de marfă nr.99866 aparținând SC Rail Force SRL

*Raport final  
04 Martie, 2019*

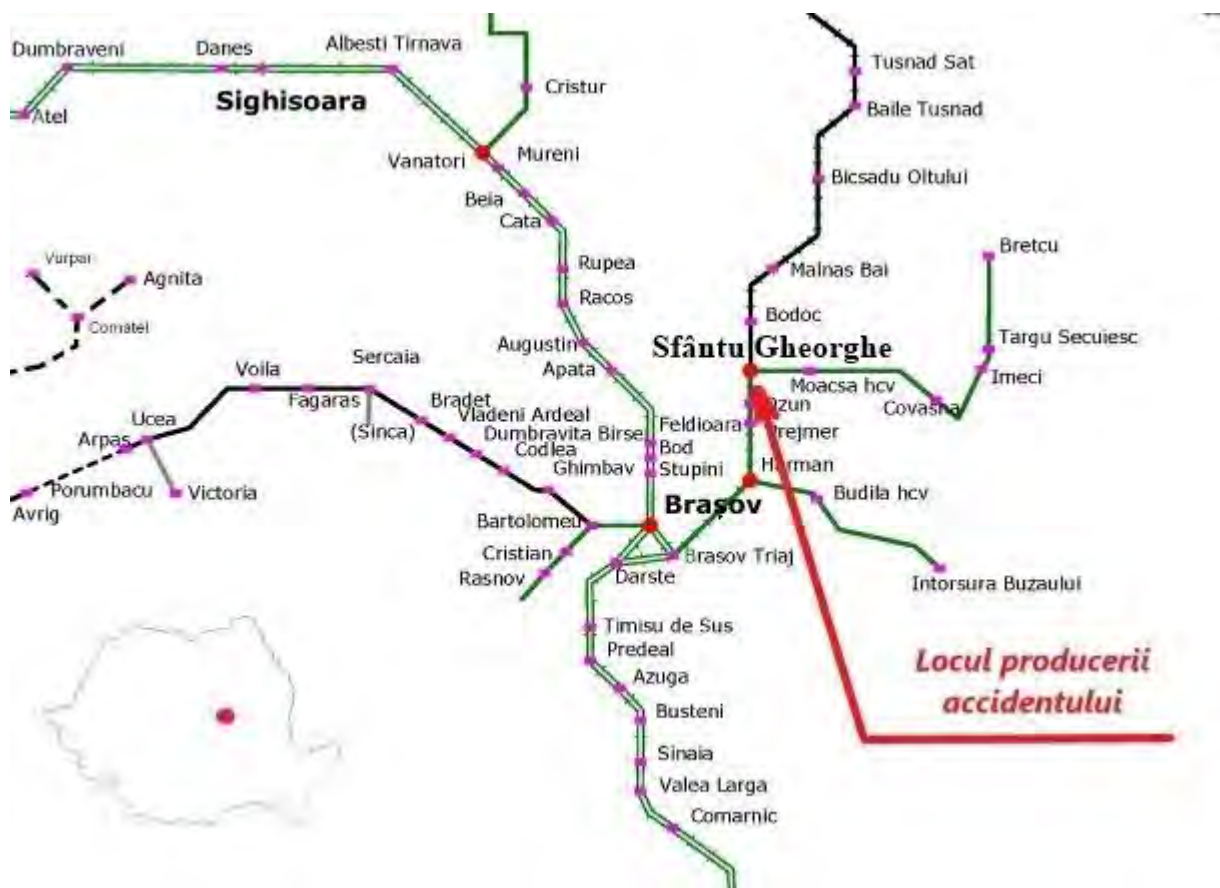
Locul producerii accidentului este situat pe raza de activitate a Sucursalei Regionale de Căi Ferate Brașov, în stația CFR Sfântu Gheorghe, între semnalul de intrare YB și schimbătorul de cale nr.2, extrem.

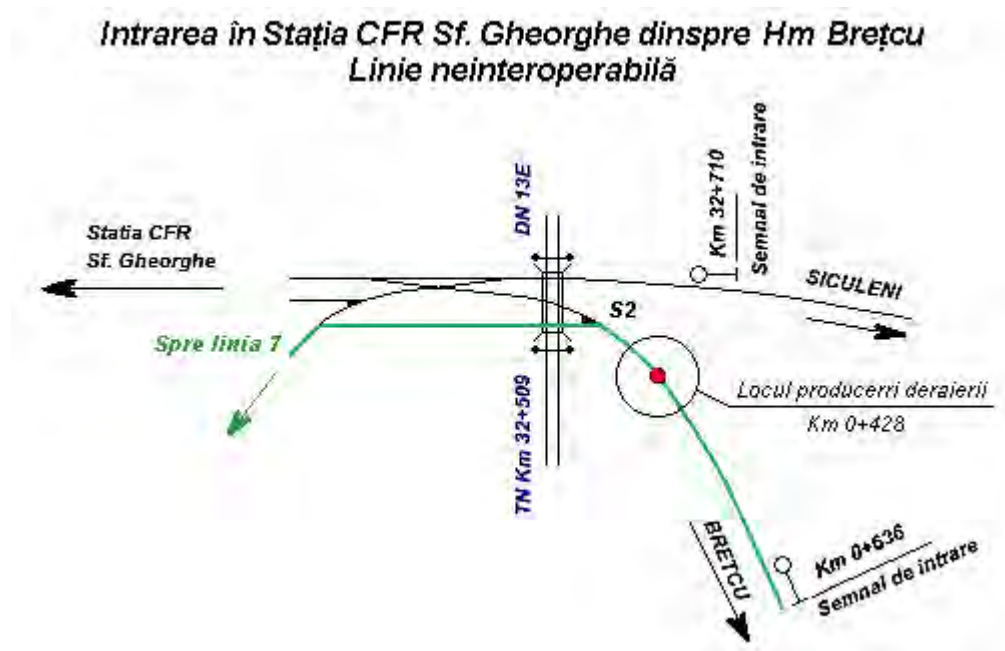
**Figura nr.1 – Parcursul de intrare a tr.99866**

Trenul a avut parcurs de intrare la linia VII din stația Sfântu Gheorghe (**Figura nr.1**).

Vagonul a circulat o distanță de circa 18,5 m, cu roțile din partea stângă între firele căii, (cu urme de frecare pe fața laterală activă a ciupercii șinei de pe firul interior al curbei) și cu roțile din partea dreaptă pe ciuperca șinei. După parcurgerea acestei distanțe, la joanta de la km.0+409,5, roțile din partea dreaptă au escaladat ciuperca șinei firului exterior al curbei și au căzut în exteriorul căii.

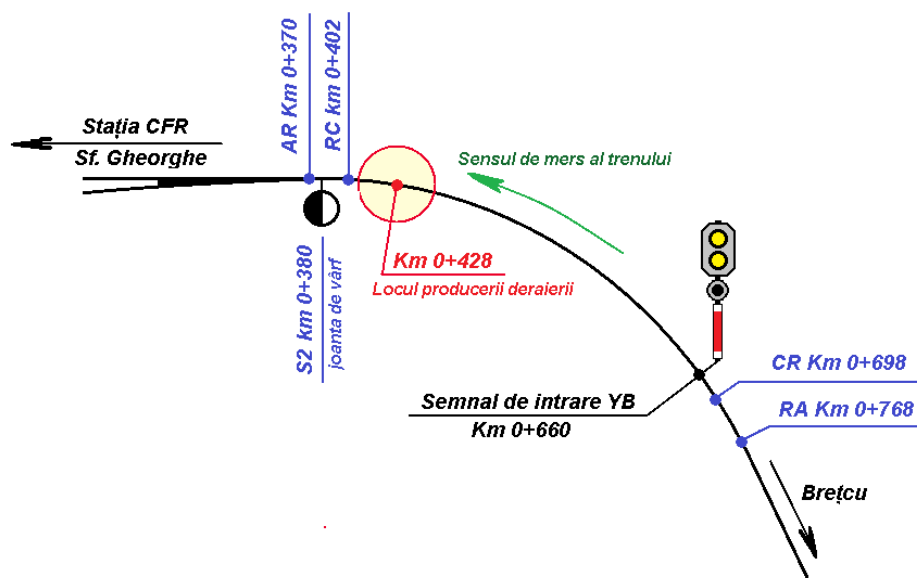
Figura nr.II – Traseul căii în plan orizontal - puncte caracteristice

Profilul transversal al căii în zona producerii deraierii (la intrarea în stație) este debleu cu adâncime mai mică sau egală cu 0,5 m. Profilul în lung al traseului căii este cu declivitate de 5,2 ‰ (pantă în sensul de mers al trenului).
