RAPORT DE INVESTIGARE

privind accidentul feroviar produs la data de 15.03.2018,
pe raza de activitate a Sucursalei Regionale de Căi Ferate Cluj, în stația CFR Dealu Ștefăniței,
prin deraierea vagonului nr.31535493968-0 aflat în compunerea trenului de marfă nr.42564(aparținând
operatorului de transport feroviar SNTFM „CFR Marfă” SA)

*Raport de investigare
Ediție finală
12 martie 2019*

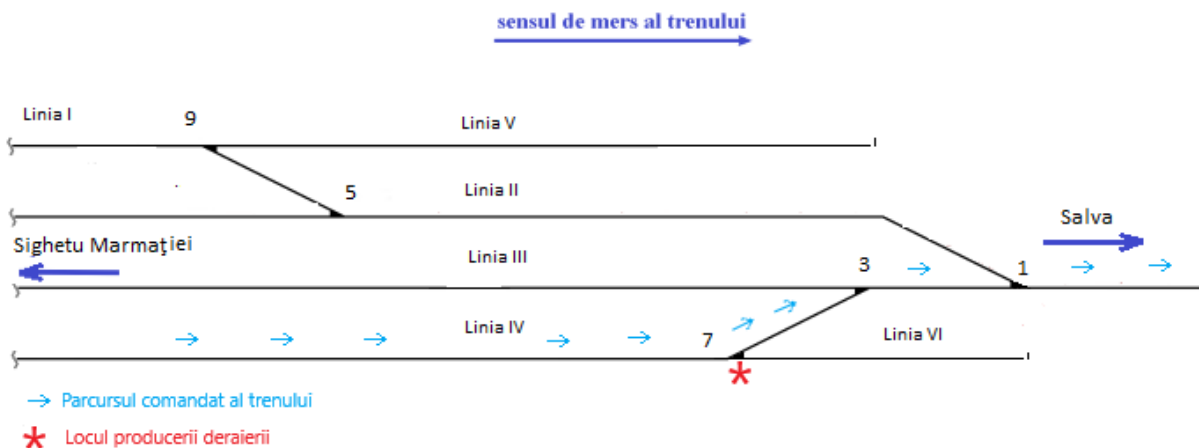
Figura nr.2 Parcursul comandat al trenului

Deraierea s-a produs la trecerea peste schimbătorul de cale nr.7, din capătul X al stației, prin escaladarea contrașinei din partea stângă în sensul de mers al trenului (contrașina din dreptul inimii de încrucișare de pe direcția liniei abătute) de către roțile primului boghiu al vagonului nr. 31535493968-0.
