RAPORT

privind investigația accidentului feroviar
produs la data de 20.03.2018 în stația CFR TURCENI,
secția de circulație Turceni – Drăgotești.

TIP EVENIMENT	Accident — DERAIERE (art. 7, pct.b)
DATA ȘI ORA	20.03.2018, ora 21:50
LOCAȚIA	Stația CFR TURCENI
OPERATOR DE TRANSPORT	SNTFM “CFR MARFĂ” SA
INFRASTRUCTURA	PUBLICĂ
ACTIVITATE	Circulație
CONSECINȚĂ ASUPRA PERSOANELOR	Fără consecințe
TIP RAPORT	Raport FINAL
DATA DIFUZĂRII	12 martie 2019

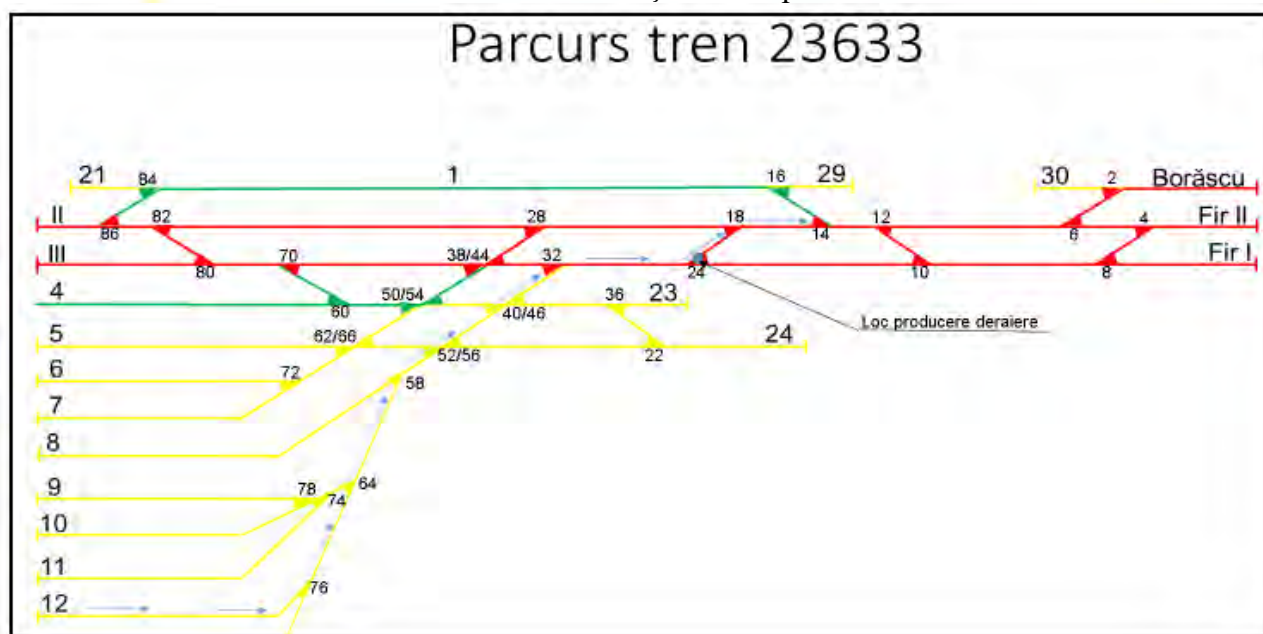
fig. 2 – parcursul de ieșire a trenului nr.23633

Schimbătorul de cale numărul 24 are următoarele caracteristici: tip 49, raza $R=300m$, tangenta $tg=1/9$, deviație stânga, ace flexibile, cu fixător de vârf, introdus în cale în anul 1986, având un tonaj cumulat de 169,8 milioane tone brute. Diagonala 24-18 este în aliniament și este urmată, în sensul deplasării trenului, de schimbătorul de cale numărul 18, acesta având următoarele caracteristici: tip 49, raza $R=300m$, tangenta $tg=1/9$, deviație stânga, ace flexibile, cu fixător de vârf, introdus în cale în anul 2001, având un tonaj cumulat de 143,5 milioane tone brute.

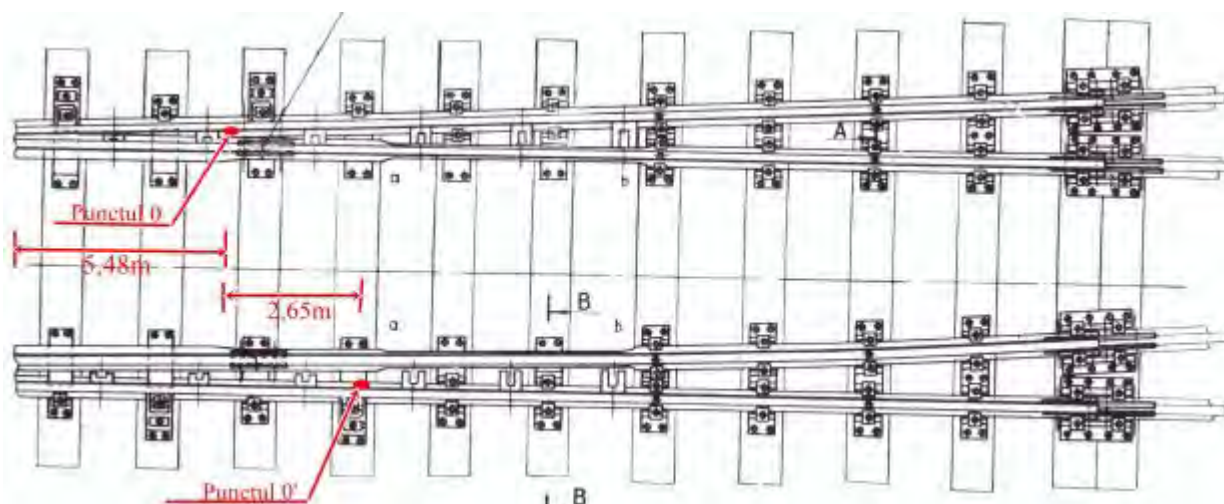
fig. 5 - amplasarea punctelor 0 și 0'

Prima urmă de deraiere a fost constatată la km 14+300 (punctul 0), acest punct fiind situat pe abătuta schimbătorului de cale nr. 24, la 5,48m de vârful acestuia, pe contraacul curb și a constat într-o urmă specifică de cădere a roții în interiorul căii. Cea de-a doua urmă de deraiere a fost constatată la 2,65m de punctul 0, pe contraacul drept și a constat de asemenea într-o urmă specifică de cădere a roții în interiorul căii.
