RAPORT DE INVESTIGARE

privind accidentul feroviar produs la data de 27.09.2018,
pe raza de activitate a Sucursalei Regionale de Căi Ferate Cluj, în stația CFR Dej Triaj,
prin deraierea vagonului nr.31530670097-4 aflat în compunerea trenului de marfă nr.42695

*Raport de investigare
25 septembrie 2019*

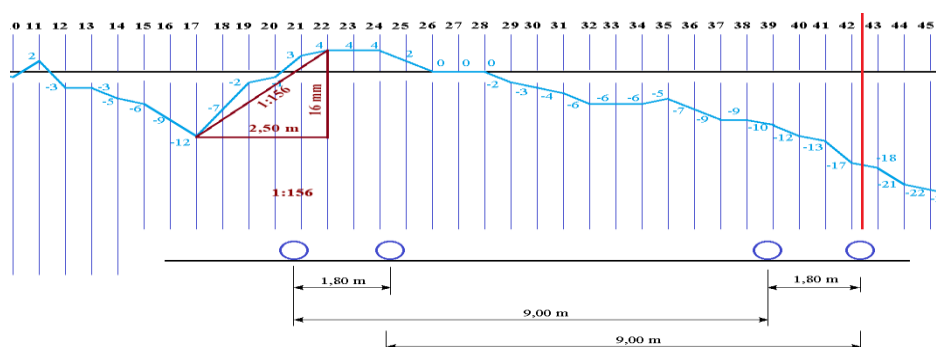
- în punctul de măsurare nr.24, valoarea nivelului transversal al căii era „4”mm, iar în punctul de măsurare nr.42 (punctul nr.42 este și punctul „0” și reprezintă prima urmă de deraiere), valoarea nivelului transversal al căii era „-17”mm. Distanța dintre punctele de măsurare nr.24 și 42, este de 9 m (distanța dintre axele boghiurilor). Valoarea însumată dintre cele două puncte este de 21 mm și este mai mare decât valoarea admisă în cazul denivelărilor încrucișate (respectiv 10mm), prevăzută-la art.7, pct. A.3 din *Instrucția de norme și toleranțe pentru construcția și întreținerea căii-linii cu ecartament normal, nr.314/1989*.

- cele două boghiuri ale vagonului, situate constructiv la o distanță de 9 m unul față de celălalt, erau poziționate pe o porțiune de linie, care prezenta o denivelare încrucișată, a cărei valoare, măsurată în stare statică, depășea valoarea maximă admisă, corespunzătoare vitezei de circulație.

Roțile din dreapta ale primului boghiu și cele din stânga ale celui de al doilea boghiu, se aflau pe porțiuni de linie mai ridicate (roțile din stânga ale primului boghiu și cele din dreapta ale celui de al doilea boghiu erau poziționate pe porțiuni de linie mai joase)

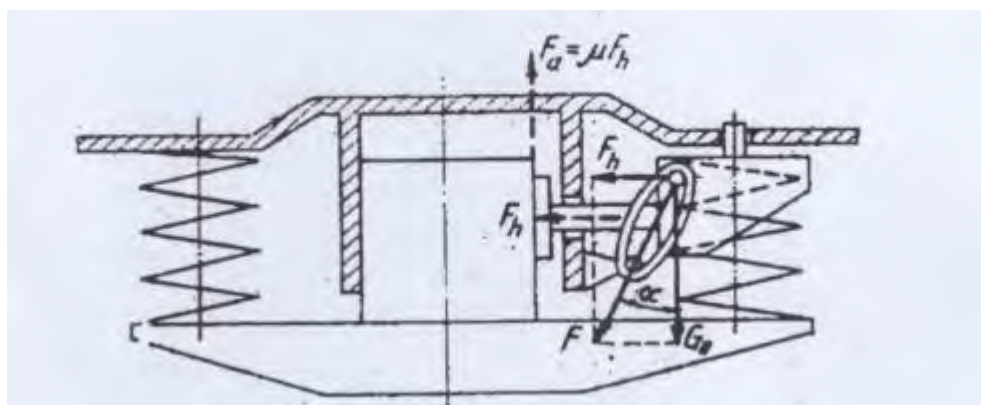
Desen nr.8 – Funcționarea amortizorului Lenoir

- cele două defecte constatate la boghiul deraiat al vagonului nr. 31530670097-4 (plăcuța manganoasă ruptă din sudură și amortizorul Lenoir ineficace) au făcut ca, pe partea stângă a boghiului, în sensul de mers, oscilațiile verticale și transversale a cutiei vagonului să nu fie amortizate;

Amortizoarele sunt montate la seturile de arcuri dinspre interiorul roților. Sarcina care apasă pe un set de arcuri la care este montat amortizorul, se transmite de la cadrul boghiului prin setul de eclise și pălăria arcului la setul de arcuri.

Cele două defecte constatate la vagonul deraiat (plăcuță manganoasă ruptă din sudură și amortizorul Lenoir ineficace) erau nenotificate. Aceste defecte fiind amândouă pe aceeași parte ale aceluiași boghiu, au influențat descărcarea sarcinii de la roata nr.7 prin neamortizarea oscilațiilor în sens vertical și transversal a cutiei vagonului.
