AGENȚIA DE INVESTIGARE FERROVIARĂ ROMÂNĂ - AGIFER

RAPORT DE INVESTIGARE

privind accidentul feroviar grav produs la data de 12.08.2018, pe raza de activitate a Sucursalei Regionale CF Craiova, secția de circulație Caracal-Craiova, pe linia curentă firul I dintre haltele de mișcare Malu Mare-Banu Mărăcine, pe viaductul Cârcea de la km 200+306, prin deraierea locomotivei de remorcare seria BB 25200 nr.208 și a primelor 10 vagoane din compunerea trenului de marfă nr.80315, din care 7 au căzut cu tablierul metalic al primei deschideri a viaductului. Trenul aparținea operatorului de transport feroviar de marfă SC GRUP FERROVIAR ROMÂN SA.

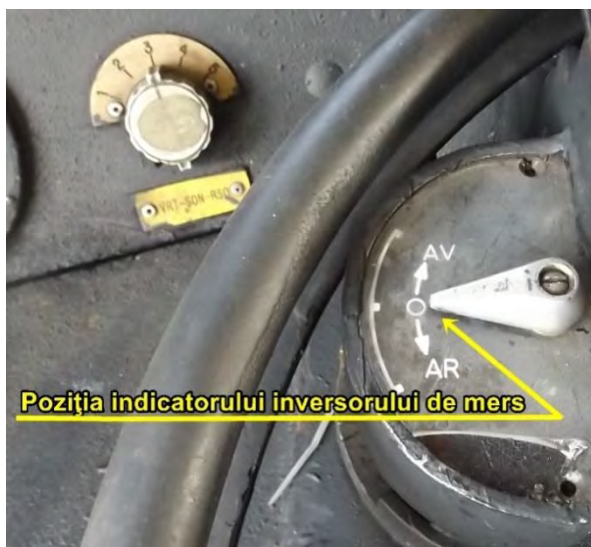
Foto nr.22 (a)

- manipulatorul frânei directe a locomotivei era în poziția zero – foto nr.21;
- manipulatorul frânei automate a locomotivei era în poziția neutră;
- butonul frânei de urgență nu era acționat – foto nr.21;
- indicatorul inverterului de mers era în poziția „0” – foto nr.22 (a);
- volanul de tracțiune era pe poziția neutră între „0-P” – foto nr.22 (b);
- vitezometrul avea acul indicator blocat la viteza de 45 km/h;

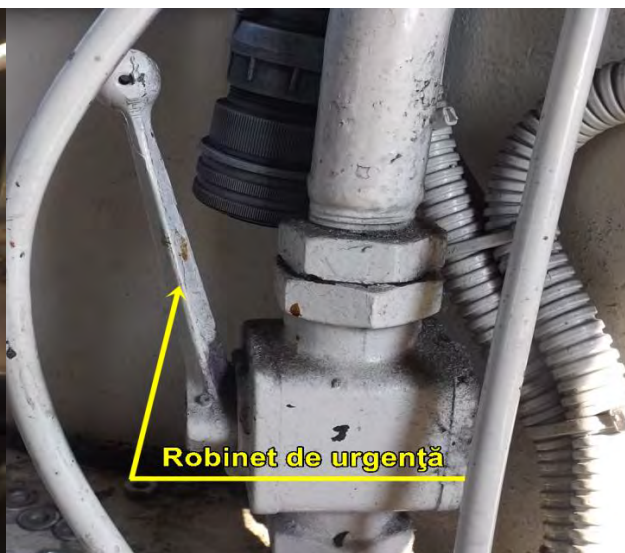
Foto nr.24 - robinet de urgență

- instalația de control automat al vitezei trenului INDUSI era izolată din punct de vedere pneumatic, robinetul de aer era în poziția izolat - foto nr.23;
- instalația de siguranță și vigilență DSV în funcție, sigilată;
- robinetul de urgență – semnal de alarmă în poziția închis (nu a fost acționat) și nu avea sigiliu – foto nr.24;
- poziția mânerelor de la schimbătoarele de regim și de la robinetele de aer în poziție normală, corespunzătoare trenului remorcat;
- compresorul de aer era în stare bună.

1. Semnalul de alarmă care se află în cele două posturi de conducere, care prin acționarea robinetelor de urgență (foto nr.24) produce descărcarea aerului din conducta generală având ca efect frânarea de urgență a trenului (locomotivă + vagoane);

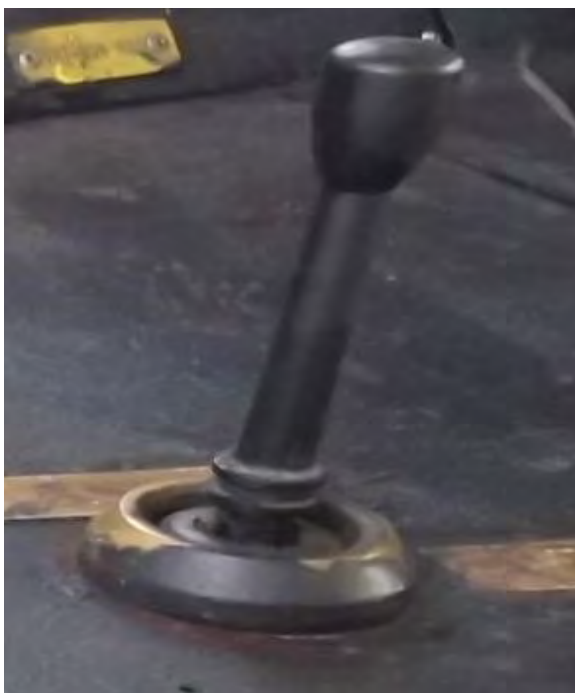
Foto. nr.27
Manipulator frână automată

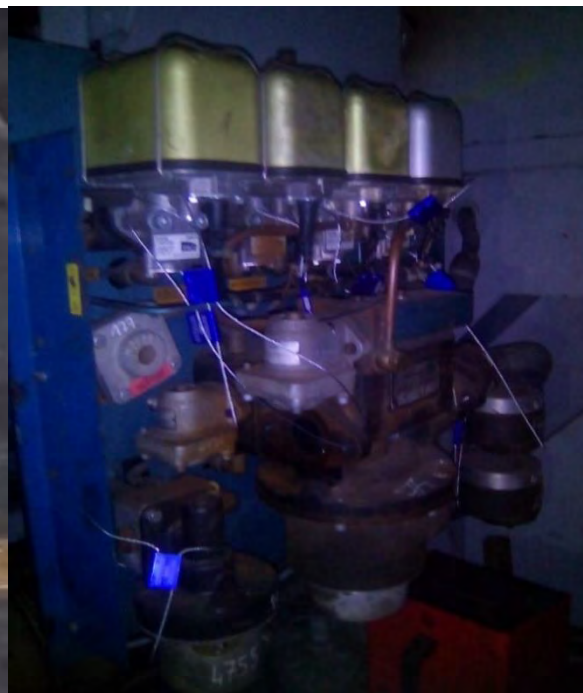
Foto. nr.28
Blocul de comandă electropneumatică a frânei automate – PBL2

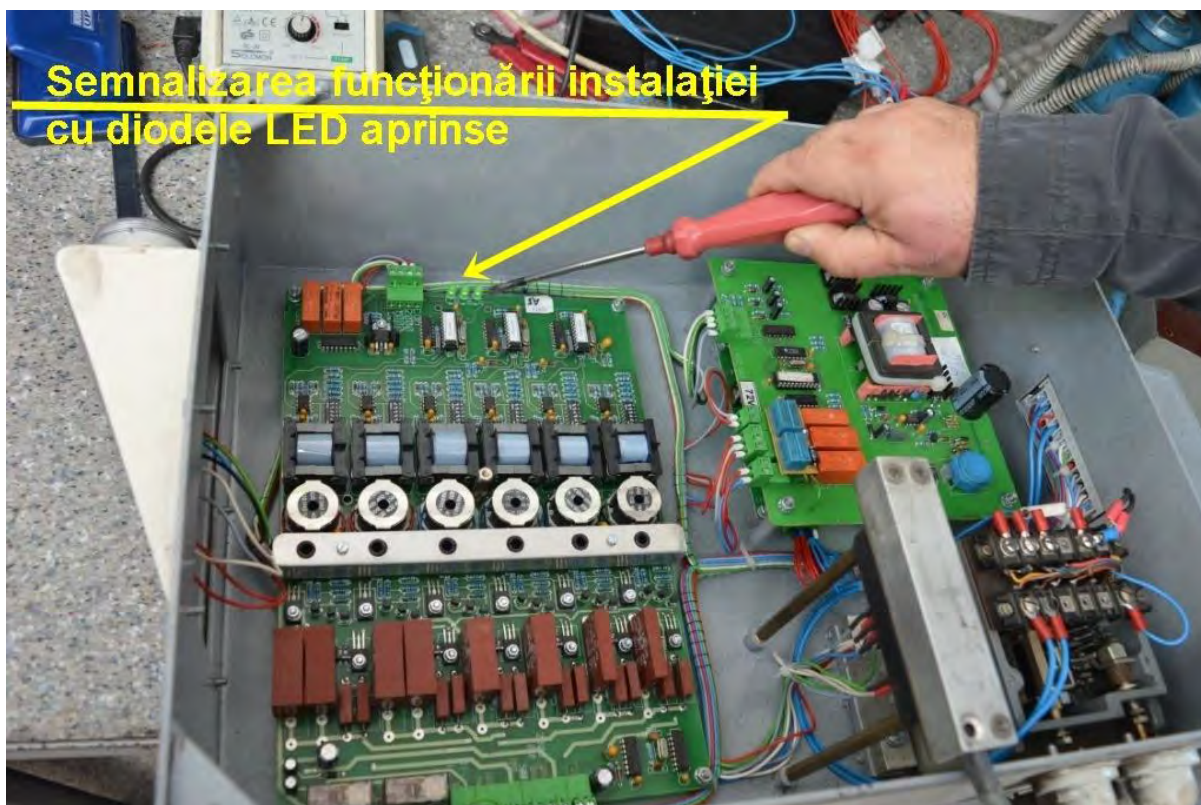
Foto nr.30

- după demontarea capacului cofretului, la aspectarea vizuală nu s-au constatat degradări ale echipamentului electric și electronic, iar la probele statice de funcționare efectuate pe standurile specifice de verificare de la SC RELOC SA Craiova s-a constatat că acesta funcționează normal (foto. nr.30);
- au fost simulate influențele inductoarelor din cale de 500, 1000 și 2000 Hz, precum și acționarea electrică a electrovalvei de descărcare a instalației pneumatice, iar instalația a funcționat corespunzător.

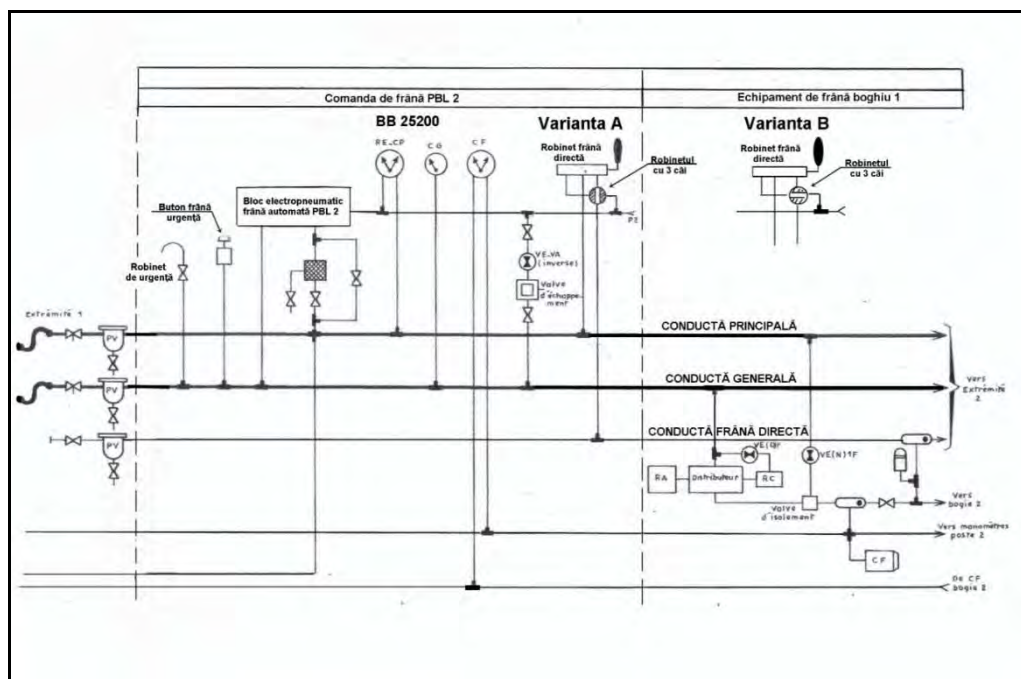
Foto nr.32

4. Frâna directă în varianta A (foto nr.32) este o frână pneumatică care la acționarea manipulatorului robinetului frânei directe (foto nr.21) din poziția verticală – “0” în poziția înapoi (spre mecanic), se produce introducerea aerului în cilindrii de frână ai locomotivei având ca efect numai frânarea acesteia, iar din poziția verticală – “0” în poziția înainte se produce evacuarea aerului din cilindrii de frână având ca efect numai defrânarea acesteia. În cazul defectării frânei automate electropneumatice – indirecte se poate folosi frâna directă ca frână automată pneumatică prin acționarea robinetului cu 3 căi (foto nr.33) din poziție verticală în poziție orizontală instalația funcționând conform variantei B (foto nr.32). În acest caz la acționarea manipulatorului frânei directe din poziția verticală – “0” în poziția înapoi (spre mecanic) se produce evacuarea aerului din conducta generală și frânarea trenului, iar din poziția verticală – „0” în poziția înainte se produce alimentarea cu aer a conductei generale având ca efect defrânarea trenului.
