## RAPORT DE INVESTIGARE

privind accidentul feroviar produs la data de **16.11.2018**  
în circulația terenului de intervenție specializat nr.**38321**, pe raza de activitate a  
Sucursalei Regionale de Căi Ferate Brașov,  
între Halta de mișcare **Beia** și Halta de mișcare **Mureni**, firul I de circulație

*Raport de investigare final  
4 noiembrie 2019*

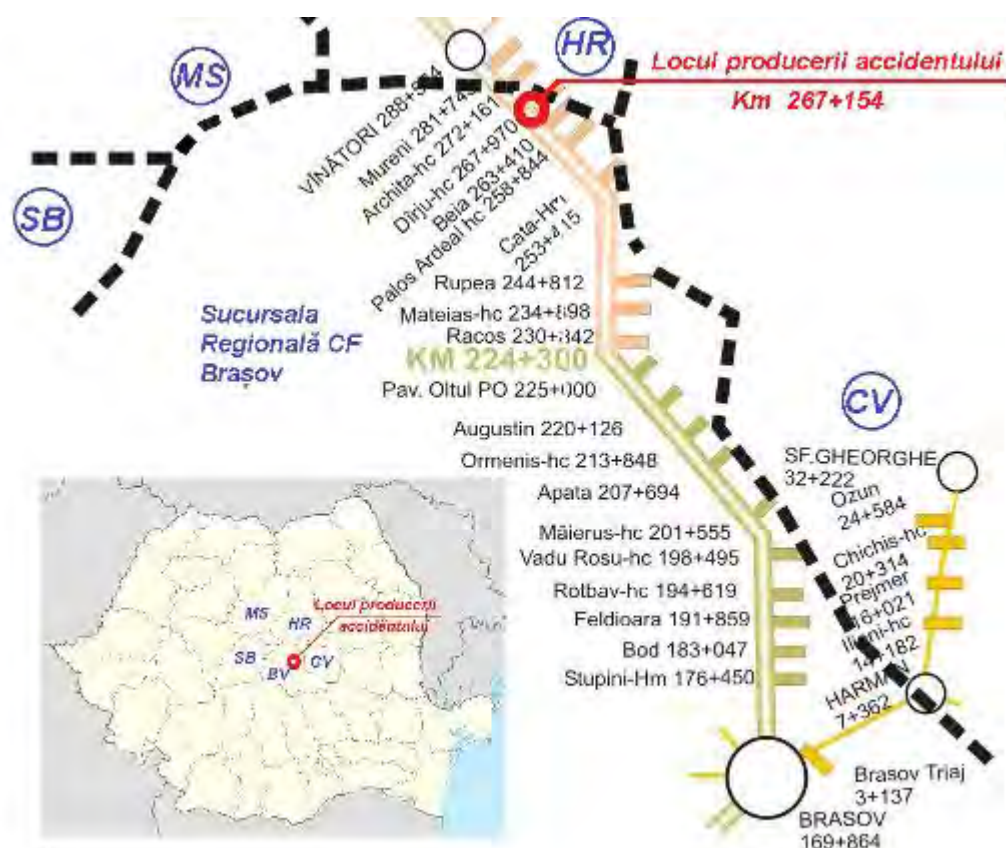
***Figura nr. 1 – Locul producerii accidentului***

La data de 16.11.2018 în jurul orei 11:55 pe raza de activitate a Sucursalei Regionale de Căi Ferate Brașov, secția de circulație Brașov - Sighișoara (linie dublă electrificată), pe firul I de circulație, între Halta de mișcare Beia și Halta de mișcare Mureni (**fig. nr.1**), la km 267+154, în circulația trenului de intervenție specializat nr.38321 aparținând administratorului de infrastructură feroviară publică CNCF „CFR” SA, s-a produs deraierea primelor două osii ale boghiului nr.1 al macaralei EDK 1000/1 de 125 t ce se afla în compunerea trenului, primul boghiu în sensul de mers.

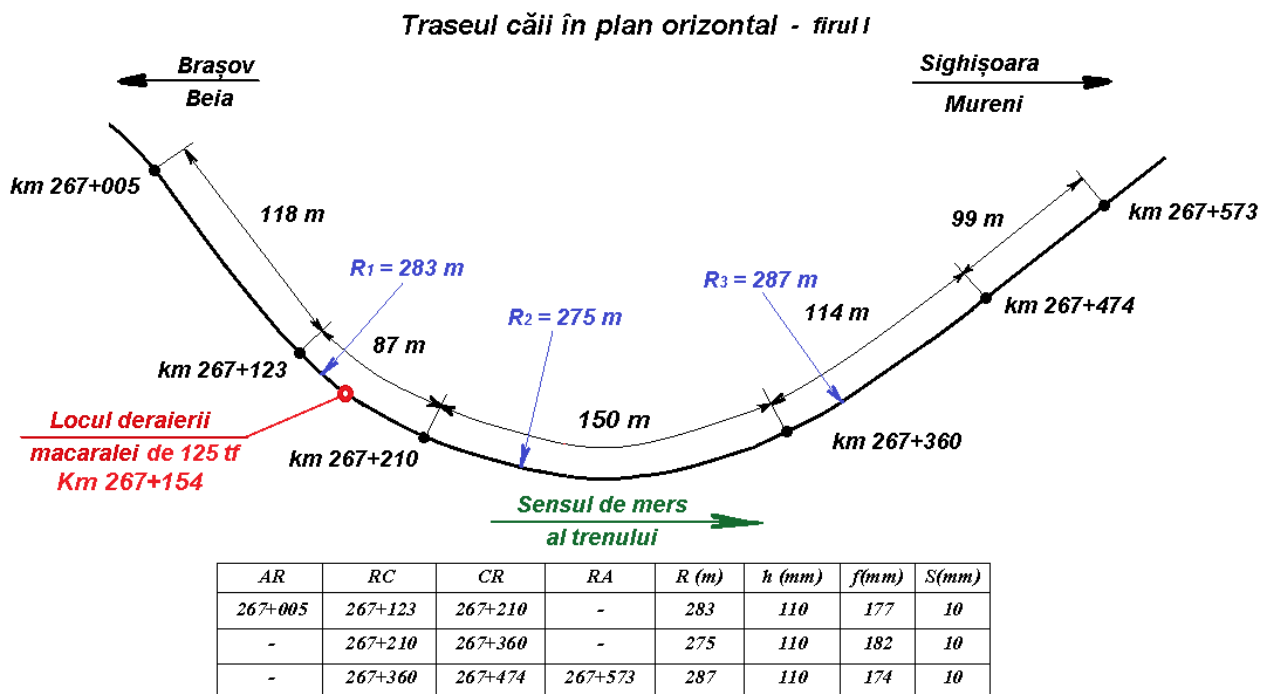
**Figura nr. 2 – Traseul căii în plan orizontal**

În timpul deplasării de la Stația CFR Brașov Triaș la Halta de mișcare Mureni, în jurul orei 11:55, între Halta de mișcare Beia și Halta de mișcare Mureni, firul I de circulație, pe traseu în curbă cu trei raze (**Foto nr.2 și Figura nr. 2**), cu deviație stânga în sensul de mers al trenului și al kilometrajului, la km 267+154 s-a produs deraierea primelor două osii ale boghiului nr.1, primul boghiu în sensul de mers al macaralei EDK 1000/1 de 125t, care se afla în compunerea trenului,.
