## RAPORT DE INVESTIGARE

al accidentului feroviar produs la data de 26.12.2018,  
pe raza de activitate a Sucursalei Regionale de Căi Ferate Cluj,  
între Hm Râpa de Jos – stația CFR Monor Gledin, linie simplă electrificată,  
prin deraierea locomotivei EA 563, din compunerea trenului de marfă nr.44505

*Raport de Investigare  
19 decembrie 2019*

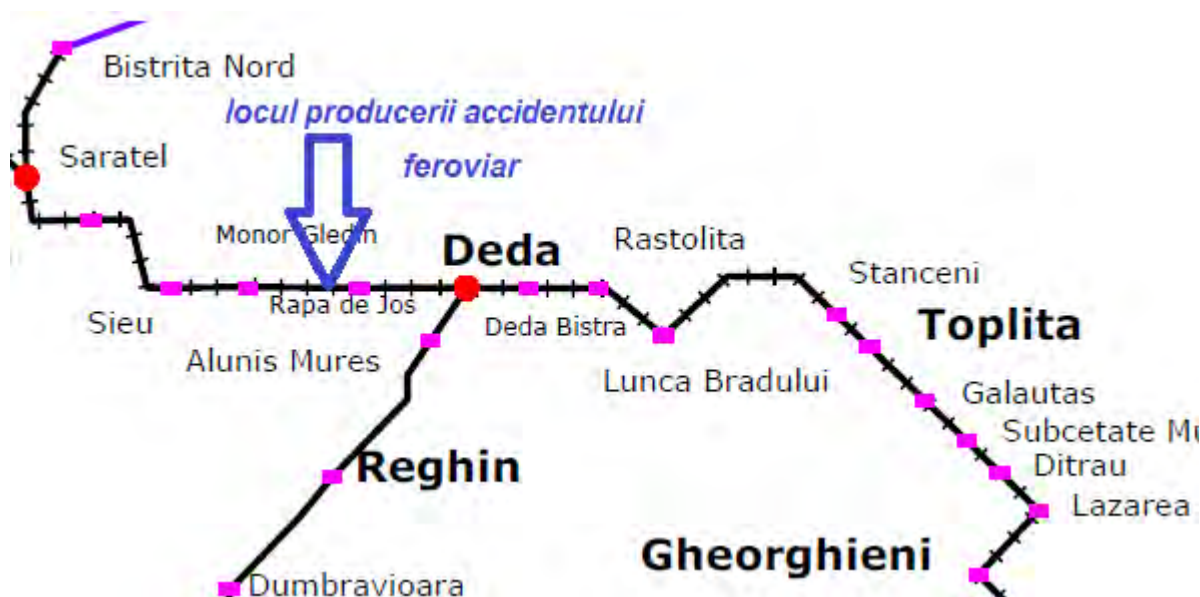
La data de 26.12.2018, ora 00:33, pe raza de activitate a Sucursalei Regionale CF Cluj, pe linia curentă dintre Hm Râpa de Jos și stația CFR Monor Gledin, linie simplă electrificată, la km. 36+727s-a produs deraierea locomotivei EA 563 de prima osie în sensul de mers al trenului de marfă nr. 44505, aparținând operatorului de transport feroviar de marfă SNTFM CFR Marfă SA.

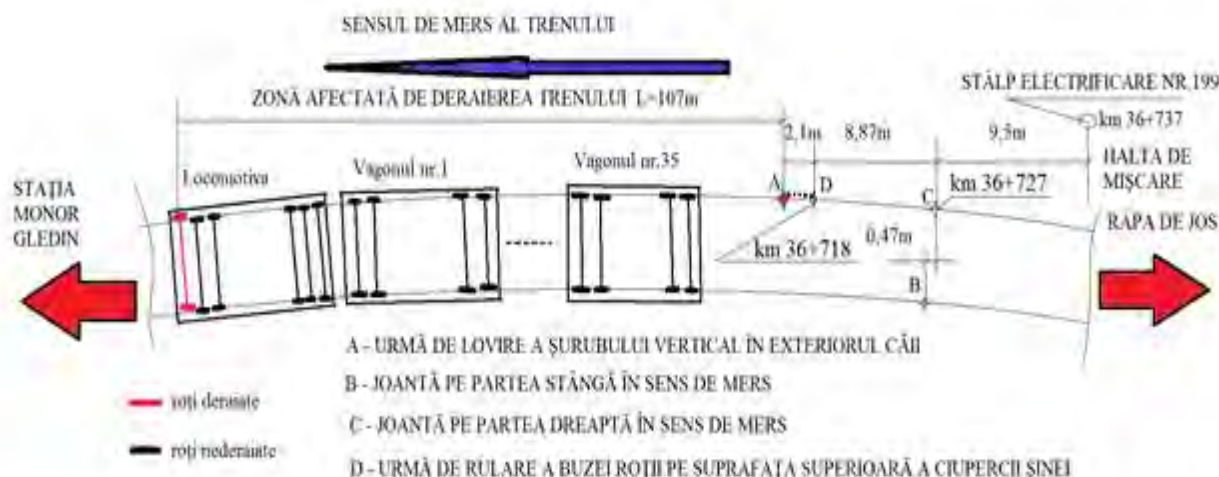
În aceste condiții roata din partea dreaptă, (fir exterior al curbei), a osiei atacante s-a descărcat total de sarcină și a circulat suspendată o distanță de 8,87 m, după care, datorită scăderii rampei torsionării căii, roata atacantă a coborât cu buza roții pe suprafața de rulare a ciupercii șinei din partea dreaptă, circulând cu buza roții pe aceasta 2,1 m, după care a căzut în exteriorul căii (firul exterior al curbei).

Concomitent cu căderea acestei roți în exteriorul căii s-a produs și căderea roții corespondente (din partea stângă) între firele căii.

Locomotiva a circulat în stare deraiată aproximativ 107 m.

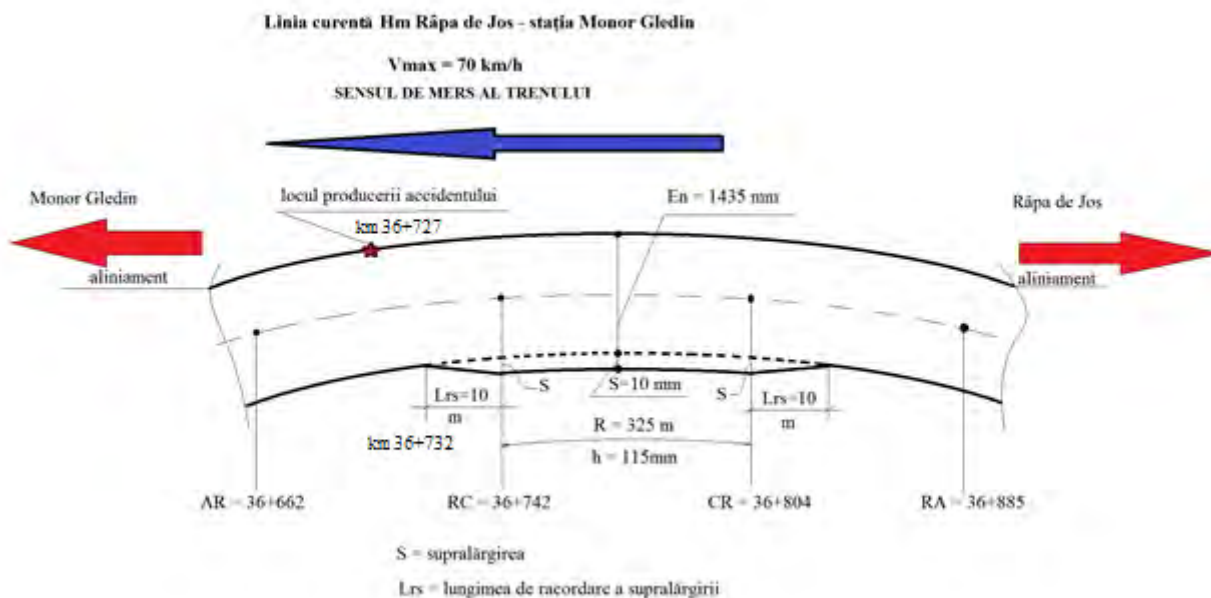
### Elementele geometrice ale curbei pe care s-a produs deraierea

Trenul a circulat în sens invers kilometrării liniei, astfel că raportat la sensul de mers al trenului, curba în cuprinsul căreia s-a produs deraierea este cu deviație stânga.

Deraierea s-a produs în cuprinsul zonei în care curba are supraînălțarea prescrisă variabilă, prin escaladarea ciupercii șinei de pe firul exterior al curbei de către roata atacantă, roata din partea dreaptă în sensul de mers al trenului.

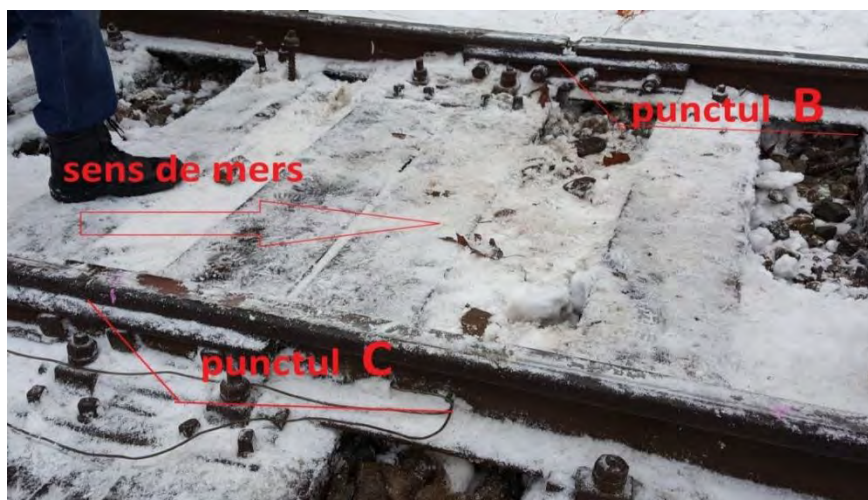
După îndepărtarea zăpezii și excesului de piatră spartă existent pe unele traverse în zona de fixare a plăcilor metalice, a fost constatat faptul că starea tehnică a unor traverse impunea înlocuirea acestora: crăpături în zona plăcilor metalice pe direcția de strângere a tirfoanelor, uzuri mecanice ale feței superioare ale traverselor care generau îngroparea în traversă a plăcilor metalice, crăpături la capetele traverselor, crăpături longitudinale.
