RAPORT DE INVESTIGARE

privind incidentul feroviar produs la data de 11.12.2018,
pe raza de activitate a Sucursalei Regionale de Căi Ferate Galați,
în halta de mișcare Vădeni

Raport final
24.09.2019

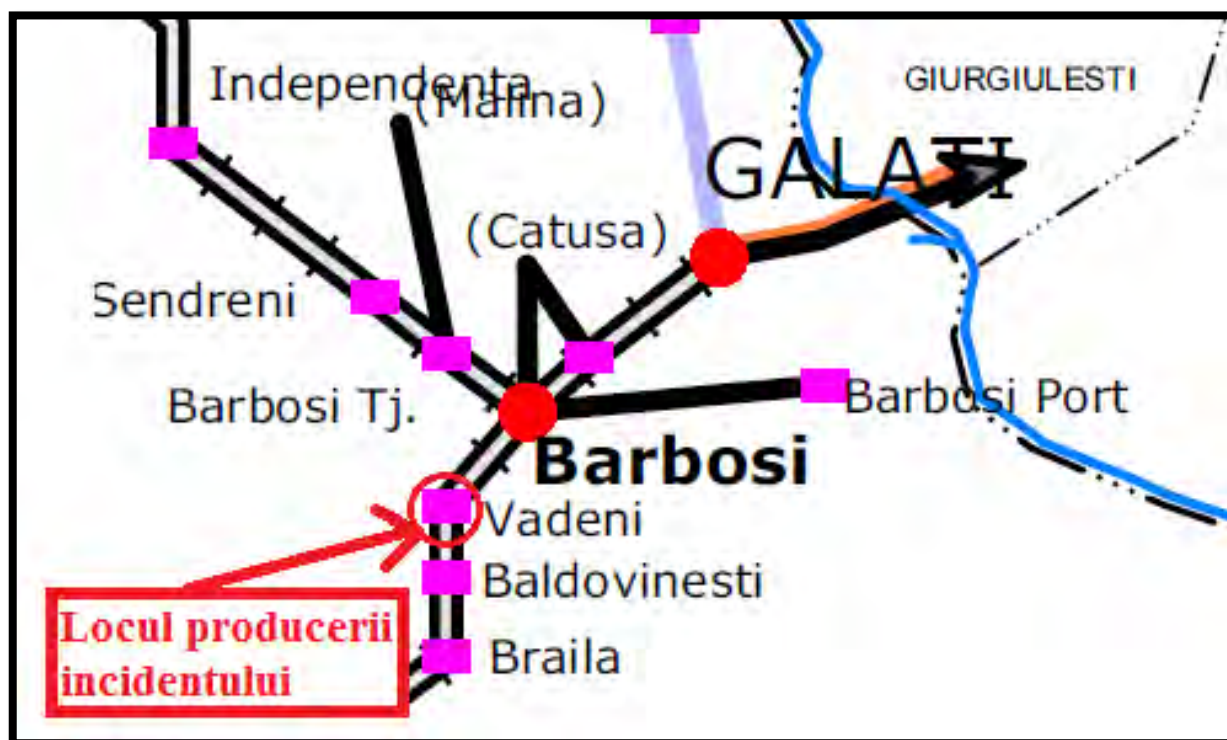
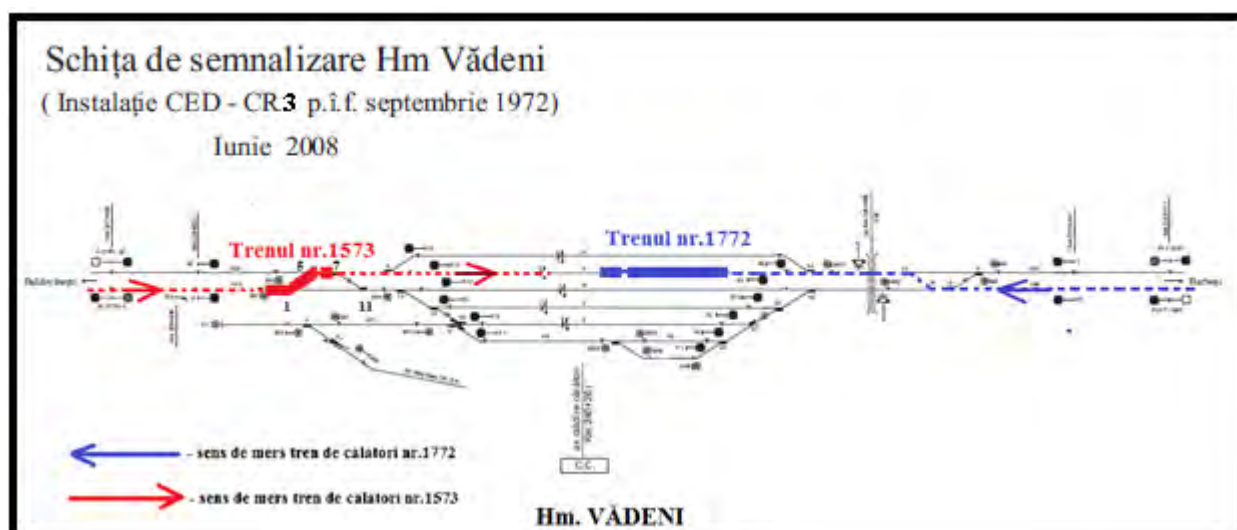
La data de 11.12.2018 ora 11:50, IDM de serviciu în halta de mișcare Vădeni a executat parcurs de trecere pentru trenul de călători nr.1772. Parcursul de ieșire din linia 5 spre halta de mișcare Baldovinești nu s-a executat, deoarece apăruse un deranjament la instalațiile SCB manifestat prin nefuncționarea semnalului de intrare din cap X al haltei Vădeni.

Pentru primirea în linia 4 liberă a trenului de călători nr.1573, care se deplasa pe firul I de la halta Baldovinești la halta Vădeni, a fost rupt sigiliul butonului de chemare de către electromecanicul SCB și tot acesta l-a acționat în vederea primirii trenului în halta de mișcare Vădeni, la linia 4 liberă. După depășirea semnalului de chemare, trenul de călători nr.1573 a atacat macazul nr.1 (de după semnalul de intrare) care era manevrat pe poziția „*minus*”, în abatere la linia 5 și s-a încadrat spre linia 5 ocupată cu trenul de călători nr.1772. Pe linia 5, trenul de călători nr.1772 staționa și aștepta intrarea în halta Vădeni a trenului nr.1573 pentru a putea circula la cale liberă pe distanța Vădeni – Baldovinești.
