RAPORT DE INVESTIGARE

privind incidentul feroviar produs la data de 30.11.2018 pe raza de activitate a
Sucursalei Regionale CF Constanța, în h.m. Dragoș Vodă,
în circulația trenului de călători nr.1583 prin lovirea dispozitivelor ajutătoare de manevrare a
macazelor și a traverselor din zona schimbătoarelor de cale nr. 1, 7 și 13 de către regulatorul
de timonerie tip RL2-350 de la osia nr.4 a locomotivei EA 122

Ediție finală
03 octombrie 2019

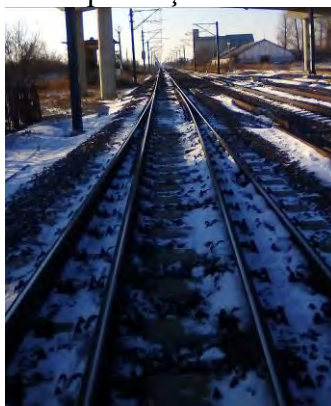
Fig. 3

Pe secția de circulație București - Constanța, în h.m. Dragoș Vodă, în zona producerii incidentului, traseul în plan al căii ferate este în palier și aliniament (fig.3).

Nu au fost constatate suluri de zăpadă (fig. 3).
