AGENȚIA DE INVESTIGARE FERROVIARĂ ROMÂNĂ - AGIFER

RAPORT DE INVESTIGARE

privind accidentul feroviar produs la data de 05.06.2018 în jurul orei 06:12 pe raza de activitate a Sucursalei Regionale de Căi Ferate Brașov, între stația CFR Bartolomeu și Hm Cristian, linie simplă neelectrificată, prin producerea unui incendiu la automotorul nr.95 53 9 970557-8 care circula remorcat în compunerea trenului de călători nr.16331

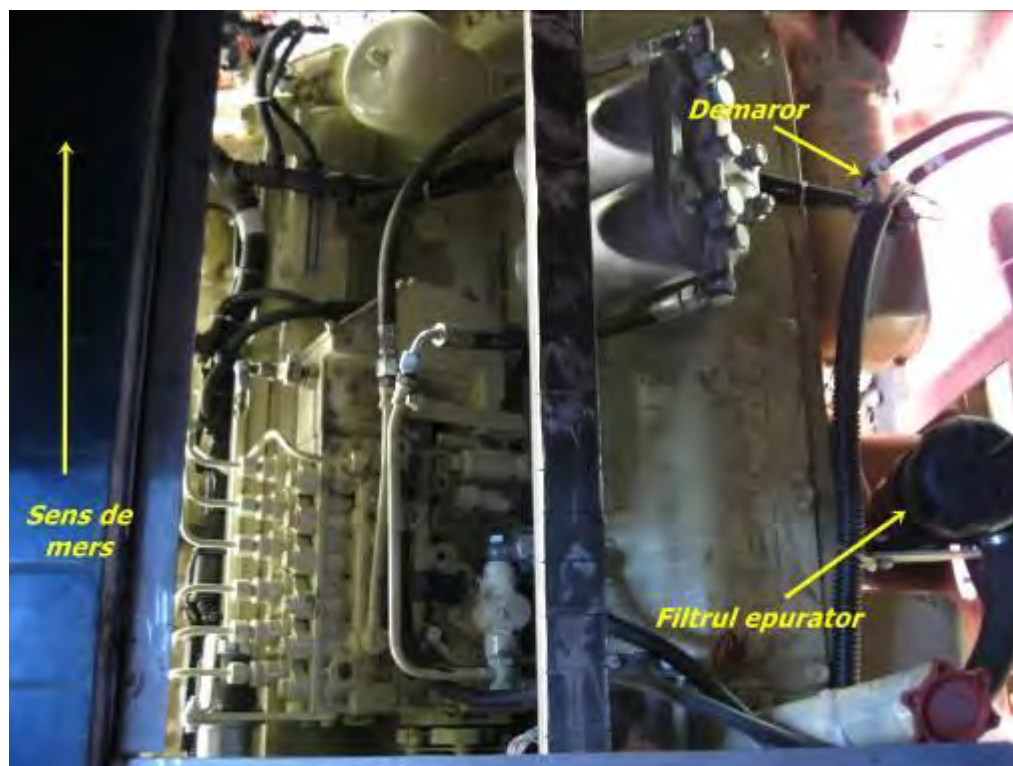
Foto nr.5 – motor Diesel nou

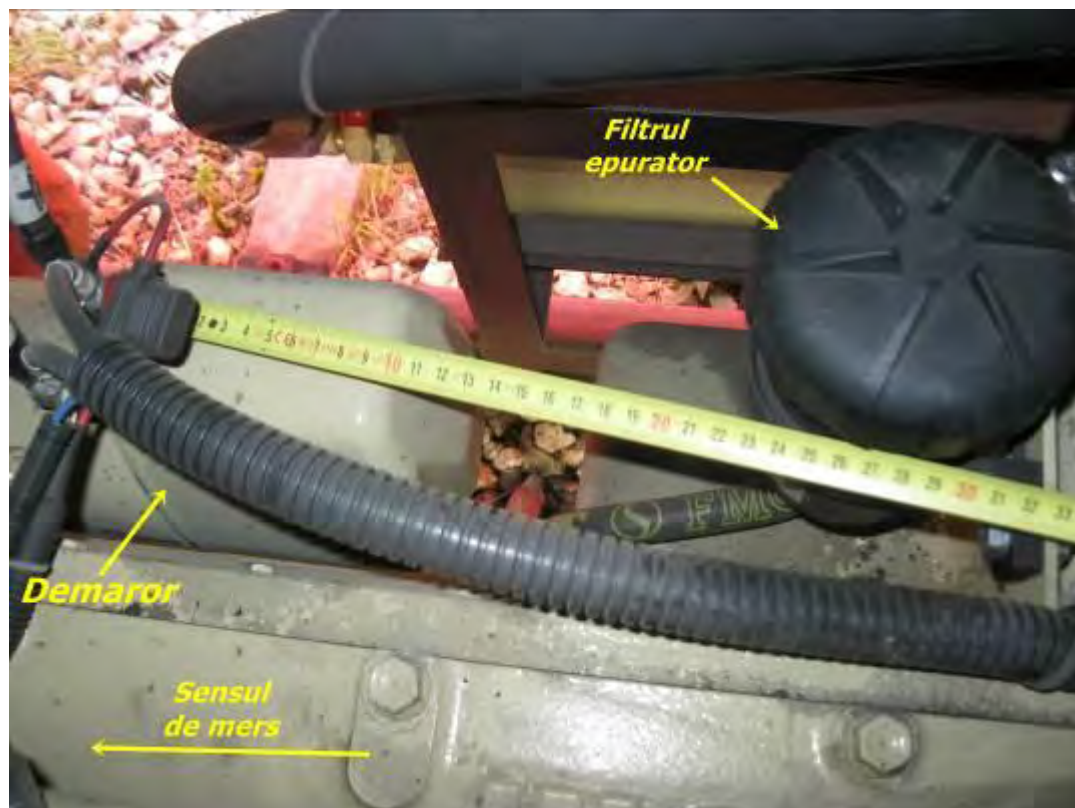
Foto nr.8 – distanța dintre cablurile demarorului și filtrul epurator la un motor nou

are în interior un filtrul din material de hârtie – *Foto nr.8*. Conducta din cauciuc a instalației hidrostatice este afectată termic numai în zona filtrului epurator – *Foto nr.14-15*.

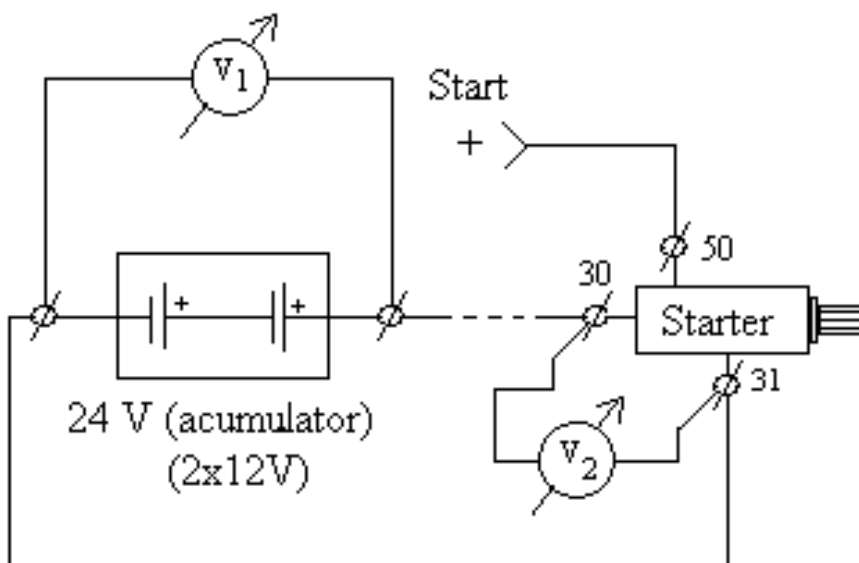
Fig. nr.2 – circuitul experimental

Pentru efectuarea unui set de încercări pe circuitul de forță al demarorului, pentru stabilirea modului de creștere a temperaturii la bornele demarorului în situația în care acesta rămâne cuplat o perioadă mai mare de timp, s-a realizat circuitul experimental din *Figura nr.2*.

Pentru realizarea acestui experiment, cablurile utilizate în circuitul de forță pentru alimentarea demarorului au fost cele aflate pe automotor la data producerii accidentului. Cablurile au avut secțiunea de 70 mm^2 , au fost formate din 19 toroane și au avut o lungime de 4650 mm. La bornele demarorului au fost montate cablurile cu izolația din cauciuc nedegradată, partea cu izolația degradată, pe o lungime de
