AGENȚIA DE INVESTIGARE FERROVIARĂ ROMÂNĂ - AGIFER

RAPORT DE INVESTIGARE

al incidentului feroviar produs
în stația CFR Târgu Jiu la data de 16.04.2018

Data 26.03.2019

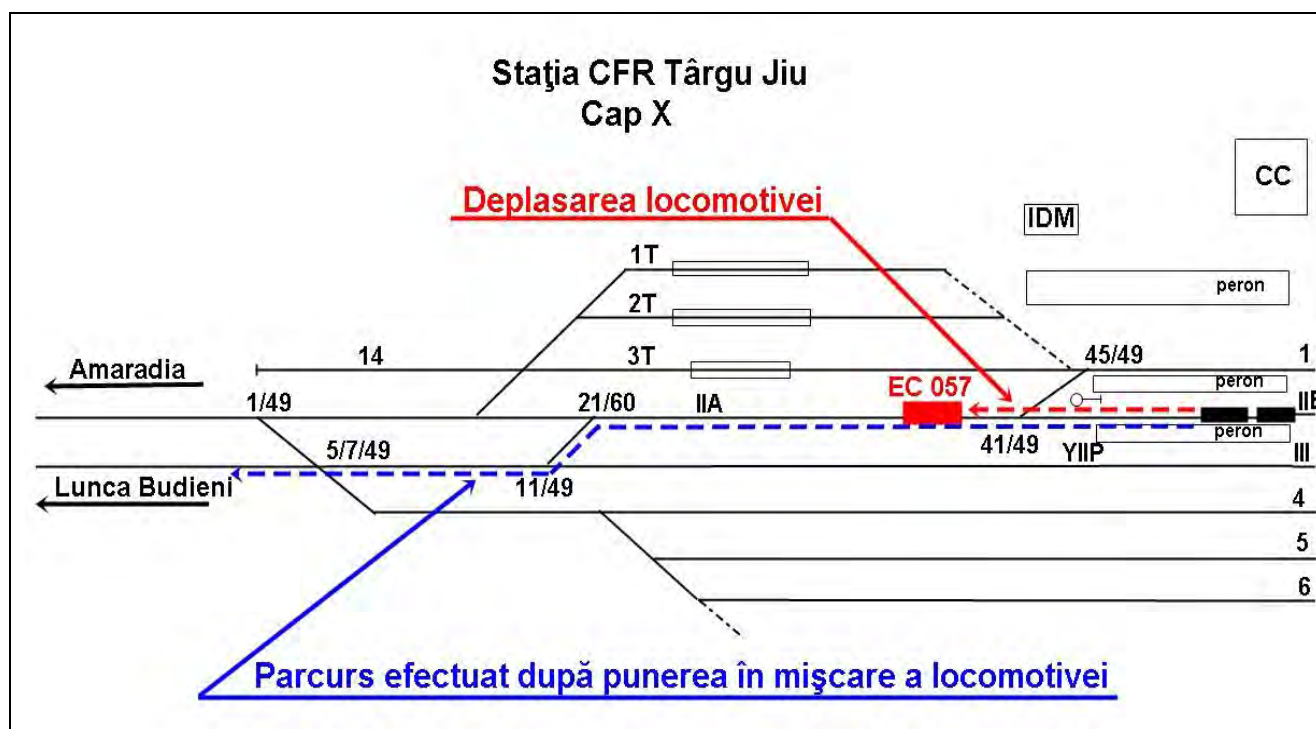
Fig. 2 Schița cu locul producerii incidentului

IDM localist s-a urcat pe locomotiva aflată în mișcare pe la postul A de conducere, a încercat să strângă frâna de mână dar aceasta a fost deja strânsă de către mecanic, a observat la manometru de pe pupă că locomotiva avea aer în instalația de frână și a acționat frâna directă din robinetul FD1 oprind locomotiva la circa 300 metri de garnitura trenului de călători nr.2094, după ce a depășit semnalul luminos de parcurs YIIP și schimbătorul de cale nr.41, apoi IDM exterior a asigurat locomotiva cu sabot (Fig. 2).

Locul producerii incidentului în stația CFR Târgu Jiu este prezentat în figurile nr.1 și 2.

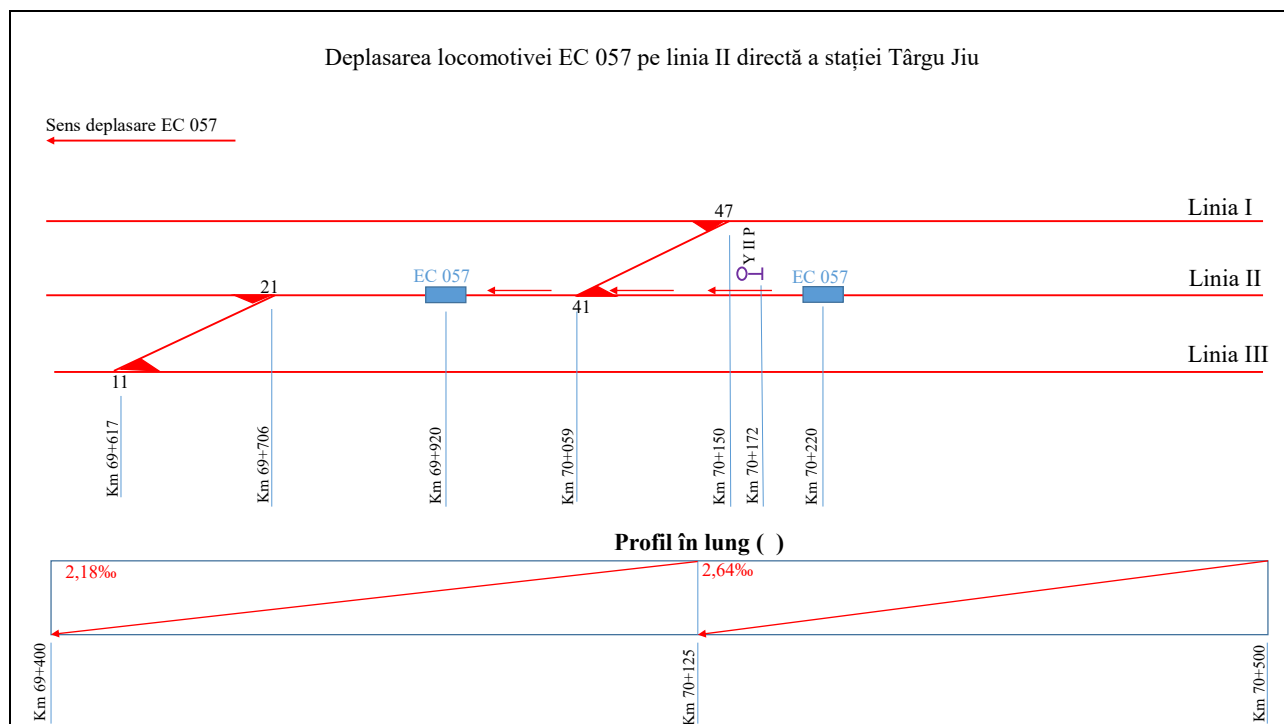
Fig. 3

Traseul în plan orizontal al căii, în zona producerii incidentului, este în aliniament. Profilul în lung al traseului căii are declivitate $i = 2,64\%$ de la km 70+500 la km 70+125 și $i = 2,18\%$ de la km 70+125 la km 69+800 (pantă în sensul de deplasare al locomotivei – Fig.3)

La verificările efectuate de către comisia de investigare la linie pe teren s-a constatat macazul 41/49 manevrat pe poziția plus (pe directă) iar declivitatea în pantă a liniei în zona unde s-a produs incidentul este de 2,64‰ – nu s-au constatat deficiențe;

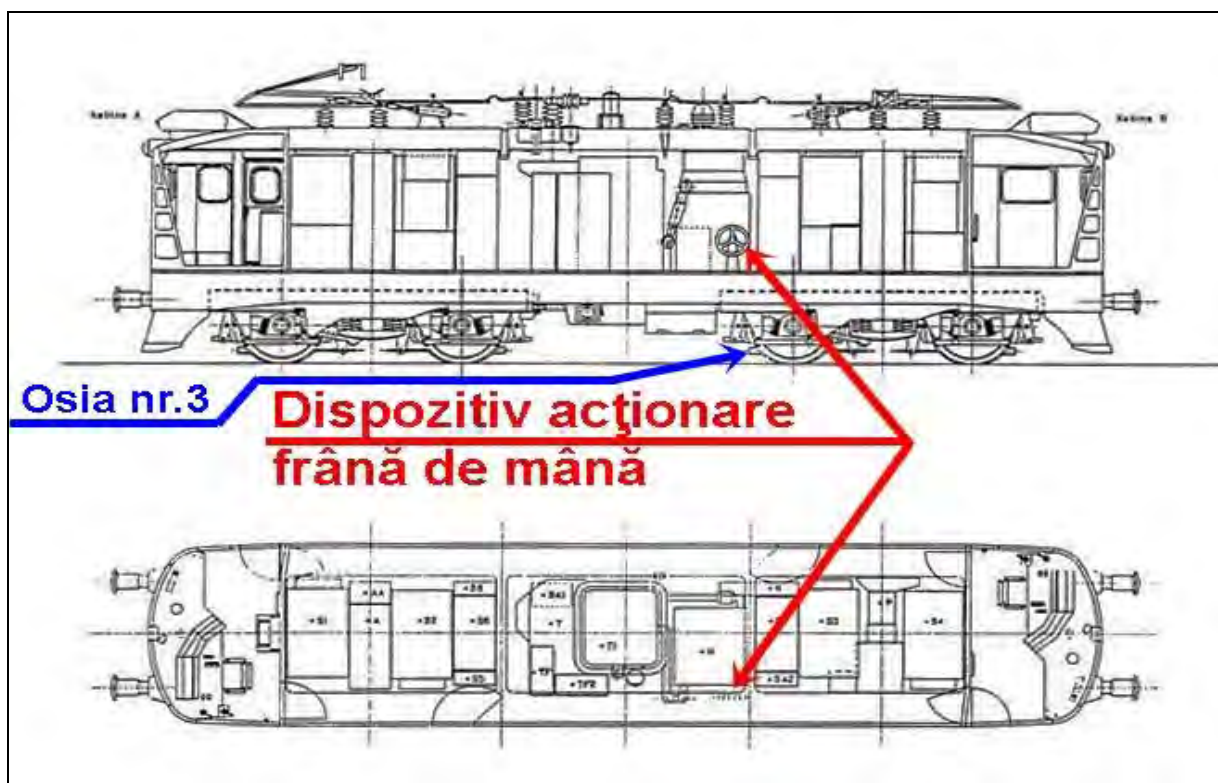
Fig. 12

Frâna de mână la locomotiva electrică de 3400 KW tip Bo-Bo, seria 040-EC este acționată prin manipularea roți (dispozitiv acționare) de frână din sala mașinilor în sensul acelor de ceasornic, frână care asigură menținerea pe loc a locomotivei prin strângerea saboților de frână pe bandajele roților numai de la osia nr.3 (Fig. 12)

Prin acționarea traverselor de frână 19 și 19' se realizează deplasarea atârănătorului 20 de la dreapta la stânga și a atârănătorului 20' de la stânga la dreapta precum și a portsaboților 21 și a saboților 22 aferenți asigurând astfel strângerea acestora pe bandajele roților de la osia nr.3.

La acționarea roții de frână 2 în sensul acelor de ceasornic, după un anumit număr de rotații în cablul frânei 8 se formează o tensiune care crește direct proporțional cu numărul de rotații ale roții de frână 2, tensiune care acționează asupra timoneriei de frână asigurând strângerea saboților 22 pe bandajele roților numai de la osia nr.3.

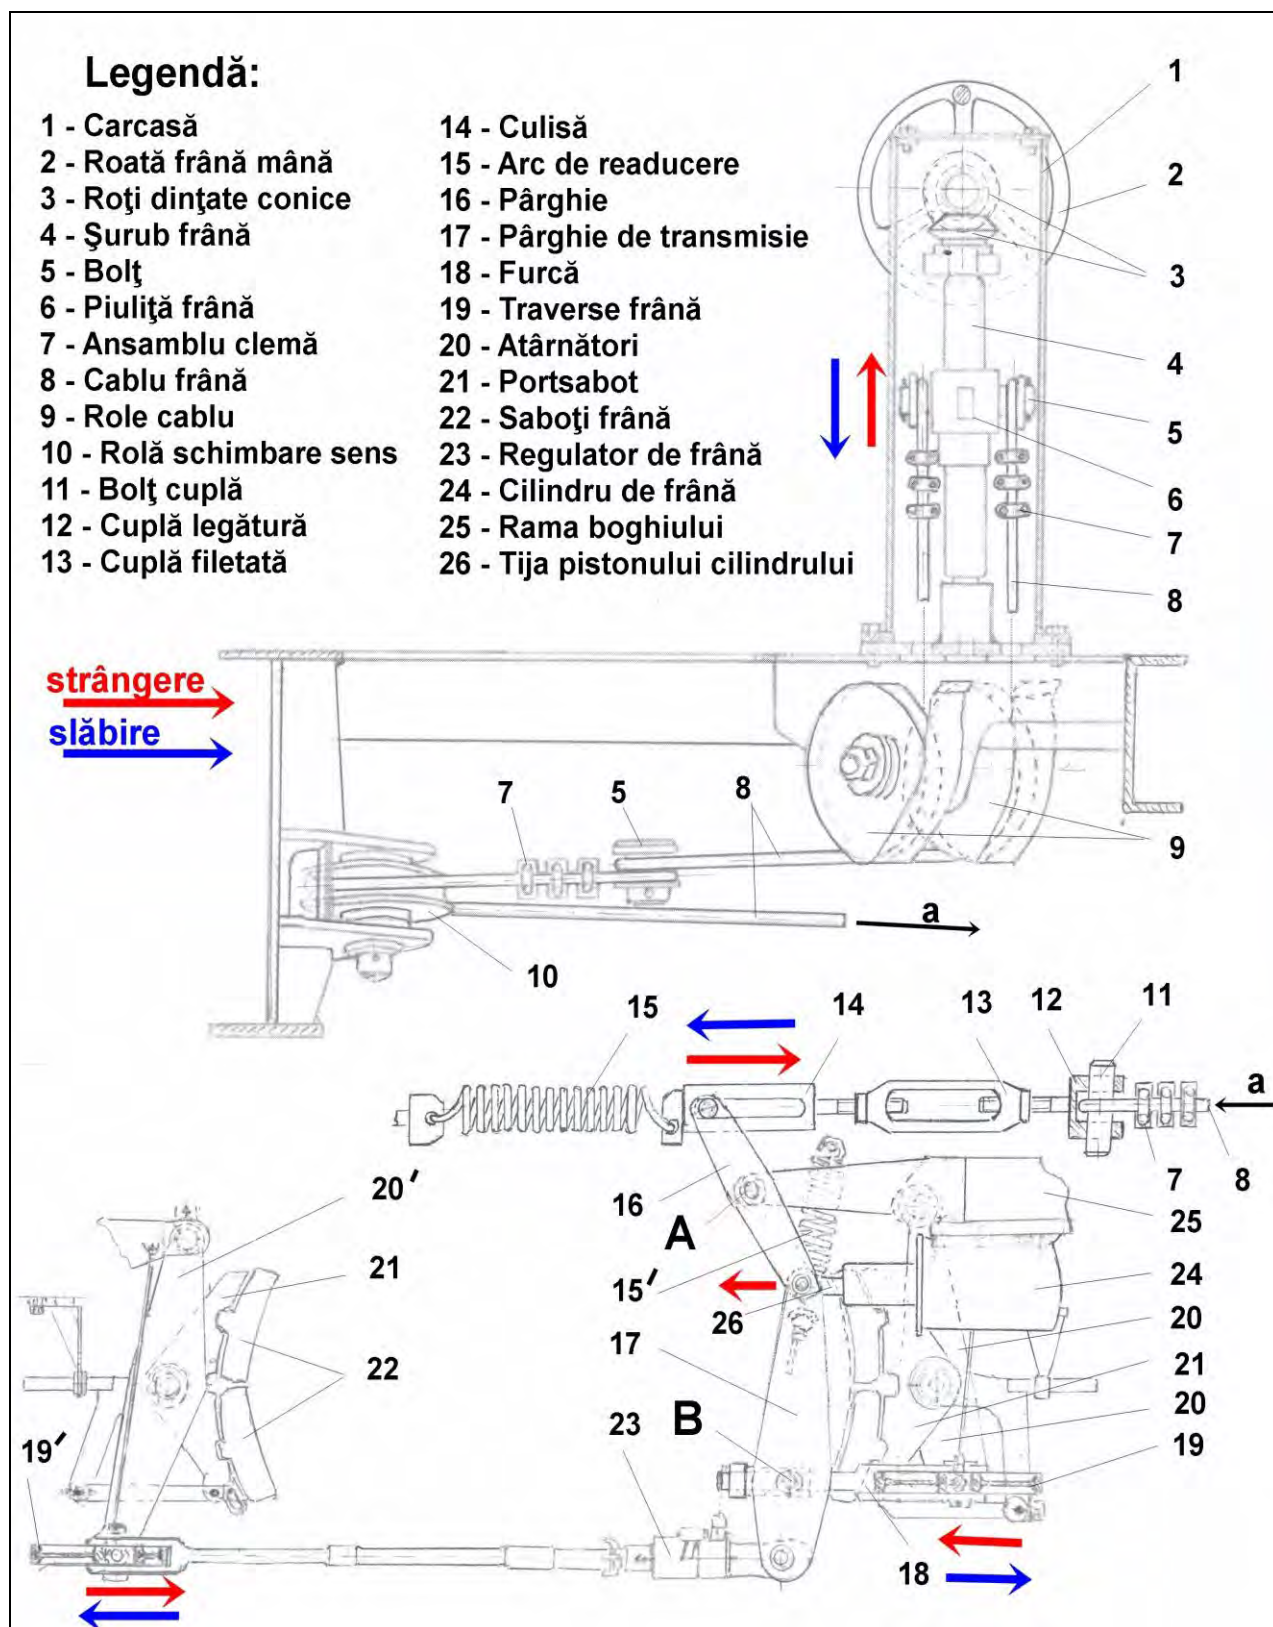
Fig. 13

Principiul de funcționare la acest tip de frână (Fig. 13) este următorul:

Prin acționarea traverselor de frână 19 și 19' se realizează deplasarea atârănătorului 20 de la stânga la dreapta și a atârănătorului 20' de la dreapta la stânga precum și a portsaboților 21 și a saboților 22 aferenți asigurând astfel slăbirea acestora de pe bandajele roților de la osia nr.3.

La acționarea roții de frână 2 în sens invers acelor de ceasornic, după un anumit număr de rotații în cablul frânei 8 tensiunea formată la strângerea frânei de mână scade direct proporțional cu numărul de rotații ale roții de frână 2, tensiune care după un anumit număr de rotații dispare și nu mai acționează asupra timoneriei de frână asigurând slăbirea saboților 22 de pe bandajele roților de la osia nr.3.
