## RAPORT DE INVESTIGARE

al accidentului feroviar produs la data de 14.06.2018,  
pe raza de activitate a Sucursalei Regionale Căi Ferate Craiova, în stația CFR Craiova,  
în circulația trenului de marfă nr. 60524 (aparținând TIM RAIL CARGO SRL),  
prin deraierea vagonului nr.84535304149-2 (al 15-lea din compunerea trenului)  
de al 2-lea boghiu în sensul de mers

*Raport Final  
iunie 2019*

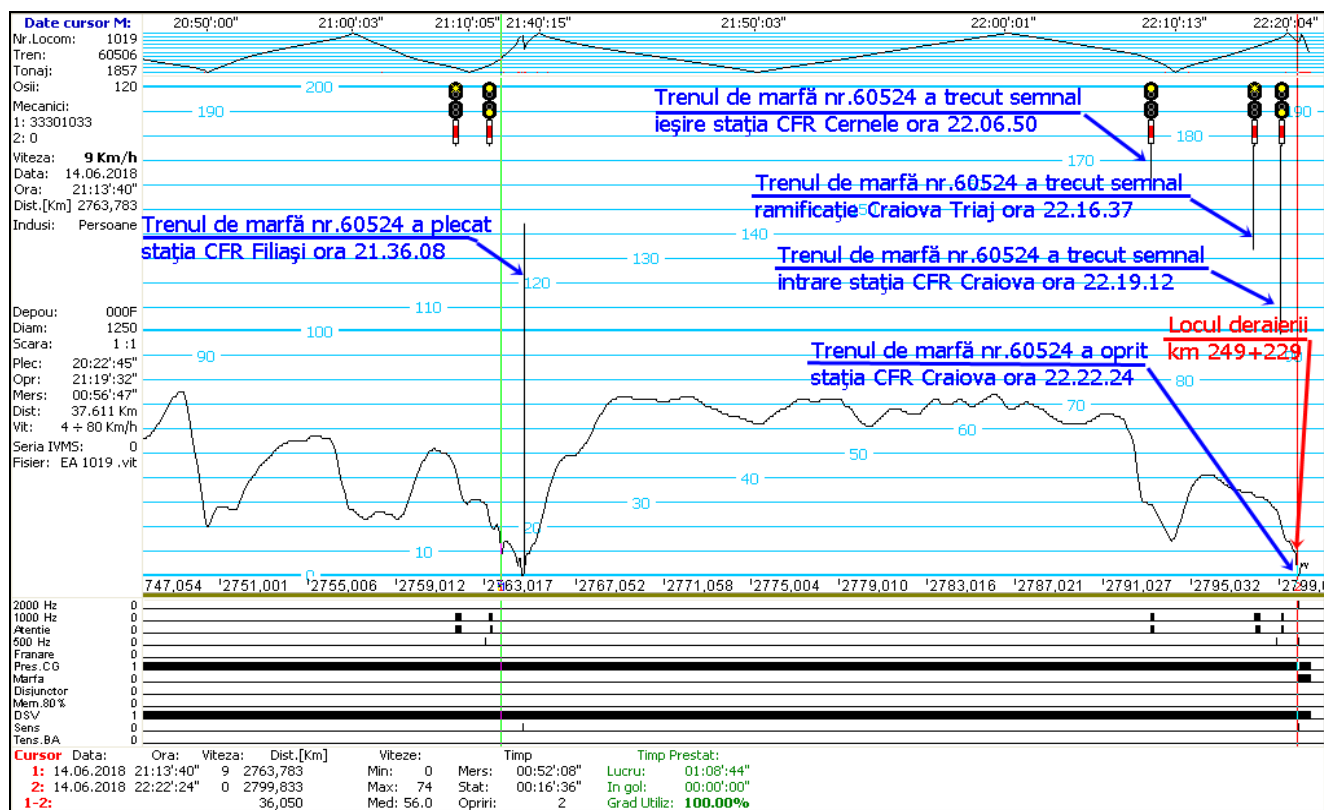
*Figura nr.5 – diagrama instalației IVMS cu vitezele trenului înainte de producerea accidentului*

Din analiza diagramei instalației IVMS a locomotivei EA 1019, pentru intervalul de remorcare al trenului de marfă nr.60524 cuprins între stația CFR Filiași și stația CFR Craiova, până în locul opririi acestuia, pe linia nr.9 spre capătul Y al stației CF Craiova, au rezultat următoarele:
