RAPORT DE INVESTIGARE

privind accidentul feroviar produs la data de 20.06.2018,
pe raza de activitate a Sucursalei Regionale CF Cluj, în stația CFR Dej Triaj,
prin deraierea vagonului nr.31530670031-3, aflat în compunerea trenului de marfă nr.42695

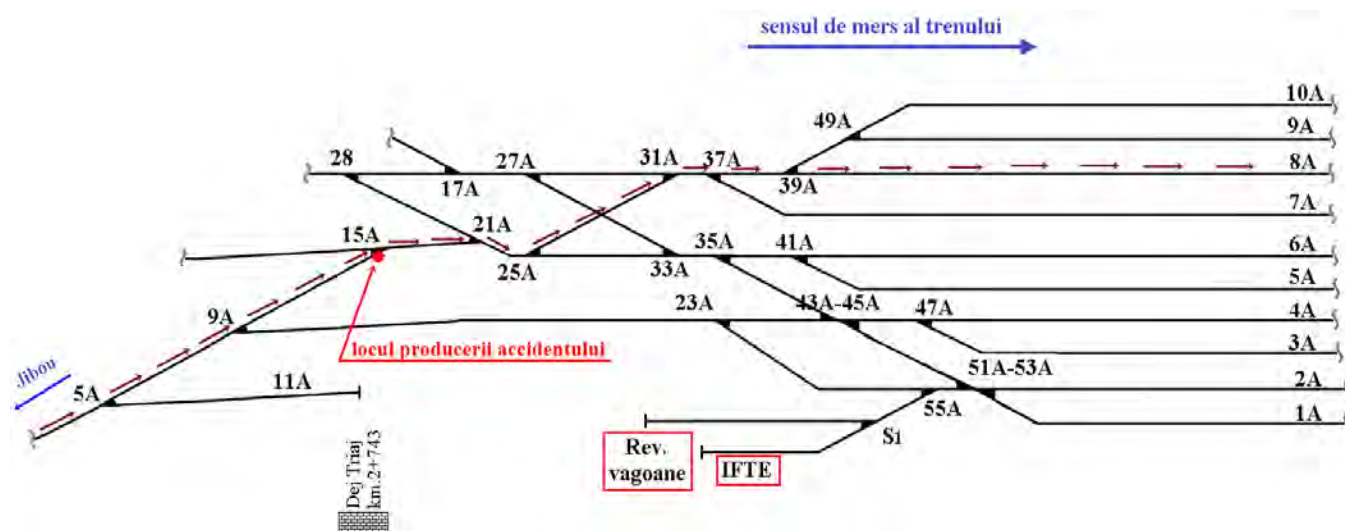
Figura 3 – parcursul comandat al trenului de marfă nr.42695-2

Accidentul s-a produs în stația CFR Dej Triaj, Grupa A, capătul X al stației, prima urmă de rulare anormală a roților vagonului fiind constatate la o distanță de 380 mm de joanta izolantă nelipită, din cuprinsul șinei de legătură dintre acul curb și inima de încrucișare, distanță măsurată în sens invers de mers al trenului. (figura 3).
