RAPORT DE INVESTIGARE

**privind incidentul feroviar produs la data de 20.04.2018,
în circulația trenului de marfă nr.50436 pe raza
de activitate a Sucursalei Regionale CF Galați**

***EDIȚIE finală
22.02.2019***

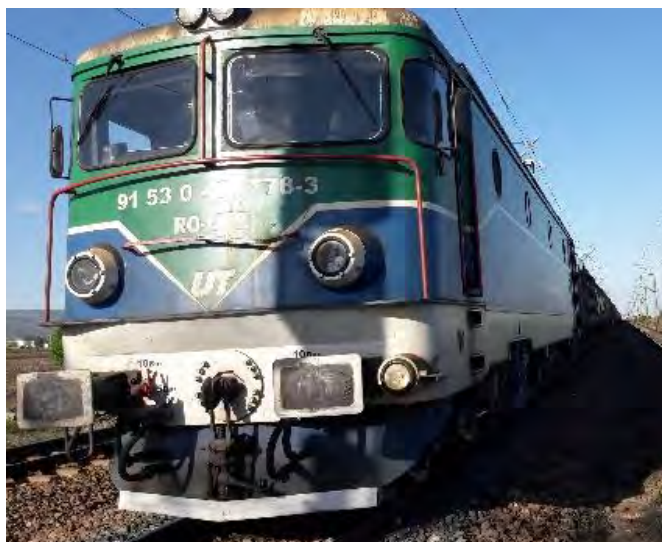
Foto nr.1

Locomotiva EA 778, tip 060-EA, aparține operatorului de transport feroviar de marfă UNICOM TRANZIT S.A. și are următoarele date tehnice:

Starea tehnică a locomotivei EA 778 a fost verificată după producerea incidentului în halta de mișcare Săhăteni. Nu s-au constatat deficiențe care au influențat producerea incidentului feroviar.
