RAPORT DE INVESTIGARE

privind incidentul de cale ferată

produs în Hm. Basarabi la data de 16 decembrie 2008

EDIȚIA finală

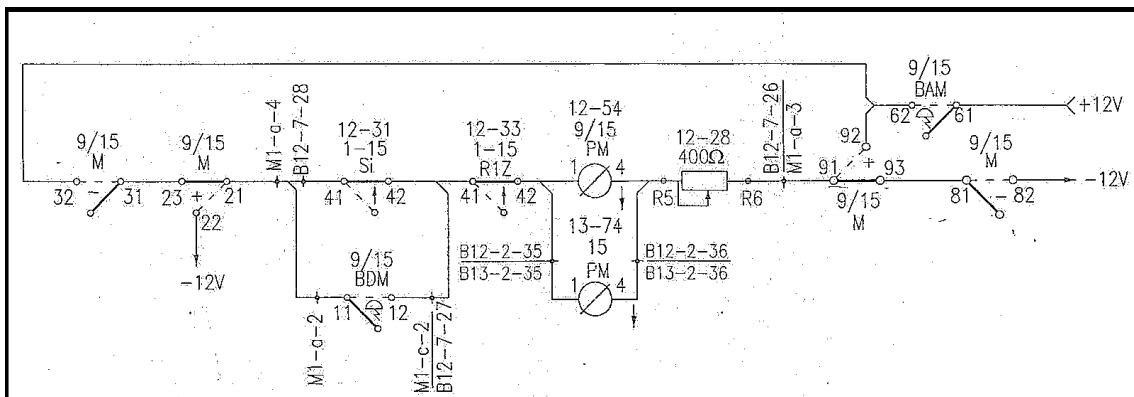
1. schema de comandă a macazului 9/15;
 2. schema de manevrare a schimbătoarelor de cale 9 și 15;
 3. schema de control a macazului 9/15, și
 4. schema de semnalizare optică a stării macazului 9/15.
1. *Schema de comandă a macazului 9/15* este construită logic (foto 4) astfel încât oferă un nivel de siguranță ridicată care, pe lângă un releu de siguranță PM (pornire macaz de tip KF 1-1000) pentru fiecare schimbător, se bazează pe maneta cu trei poziții (dreapta-macaz „plus”, stânga-macaz „minus”, la centru-repaus) și un singur buton ce se acționează la inițializarea comenzii dorite. Așa cum este concepută schema orice scurtcircuit în aval de alimentarea releelor PM ar conduce la lipsa posibilității inițializării comenzii, dar o întrerupere a acesteia ar conduce la un rezultat diferit.

foto 4 - schema de comandă a macazului conjugat 9/15

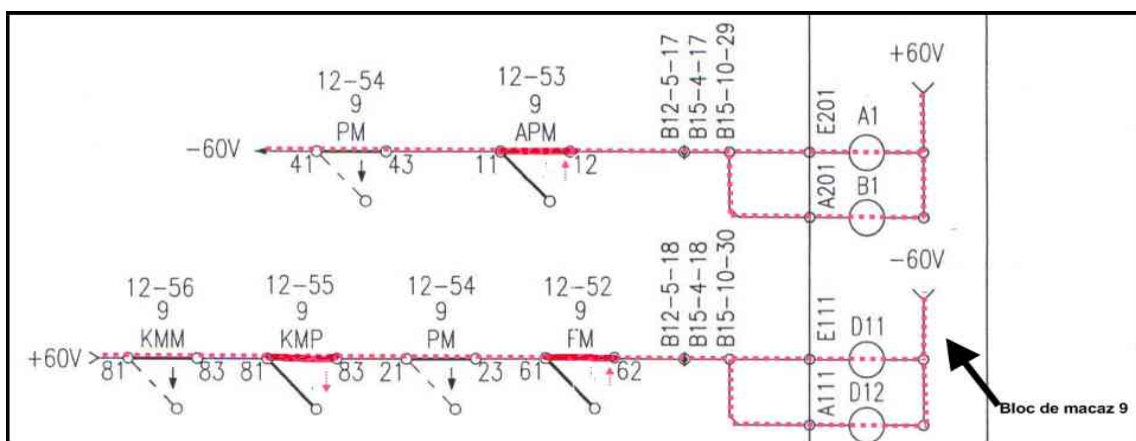
2. Pentru *schema de manevrare a electromecanismelor de cale 9 și 15*, la apăsarea butonului macazului 9/15, este necesar ca să fie acționate (alimentate cu tensiune) relelele din blocul de macaz M21-2. 1:

- relelele dinamice D11 și D12 pentru electromecanismul nr. 9 respectiv D21 și D22 pentru electromecanismul nr. 15, prin eliberarea butonului macazului (căderea armăturii neutrale a releului PM), pierderea controlului macazului (prin comutarea armăturii polarizate a releului PM la apăsarea butonului) și menținerea atrasă releului FM;
- relelele de comandă A1 și B1 pentru electromecanismul nr. 9 (foto 5), respectiv A2 și B2 pentru electromecanismul nr. 15, prin eliberarea butonului macazului (căderea armăturii neutrale a releului PM) și comanda fermă de manevrare a schimbătorului (atragera releului APM);

foto 5 - schema de comandă a manevrării electromecanismului de macaz nr. 9

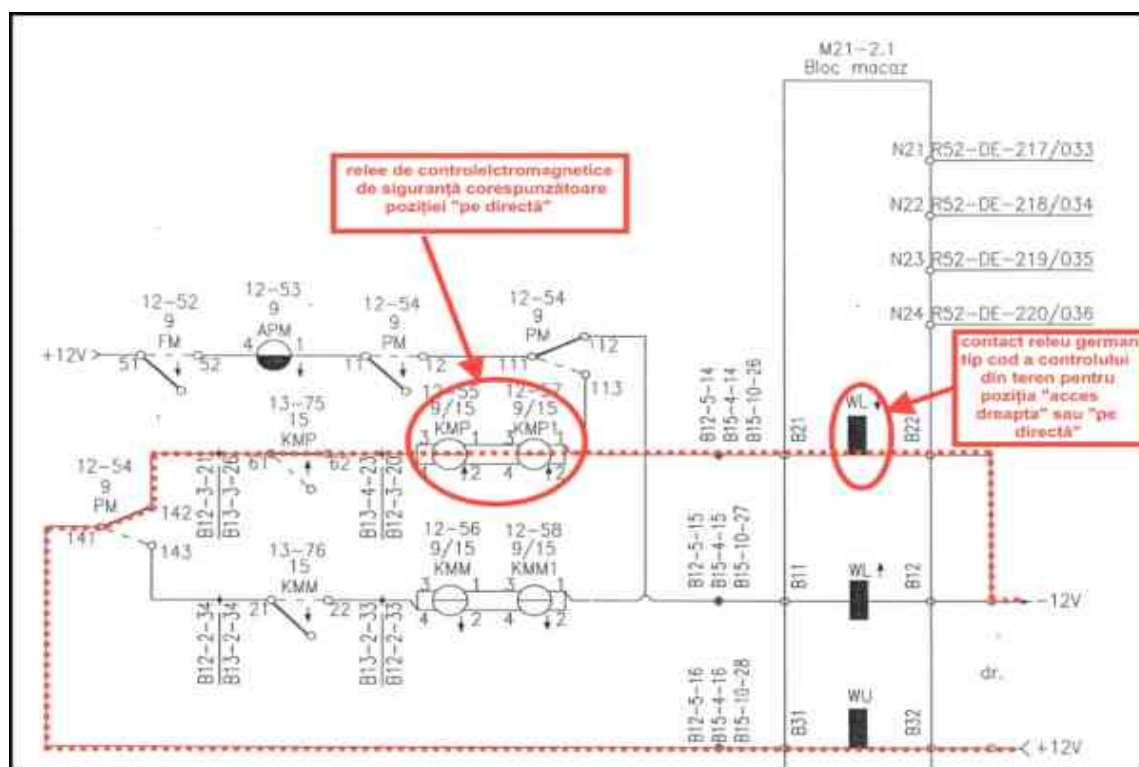
- pentru electromecanismul de macaz 15, releul repetitor de poziție KMP respectiv KMM se atrage prin contactul WL corespunzător poziției din teren și armătura polarizată a releului PM (condiție de verificare a comenzii efectuate cu rezultatele obținerii din teren);
- pentru electromecanismul de macaz 9 relele KMP respectiv KMM se atrag în mod similar ca la schimbătorul nr. 15 **cu condiția suplimentară de verificare a poziției macazului 15**, prin care se obține condiția de conjugare a macazului 9/15, cauză pentru care relele sunt denumite de proiectant 9/15 (KMP, KMM) și nu simplu 9 (KMP, KMM).

foto 6 - Schema de obținere a controlului electromecanismului nr. 9

CONCLUZIE: condiția de conjugare a celor două electromecanisme de macaz 9 și 15 se realizează prin verificarea în schema logică cu contacte și relee a controlului electromecanismului nr. 9 a poziției stării electromecanismului nr. 15, prin introducerea în serie cu releele 9/15KMP respectiv 9/15KMM a contactelor releelor 15KMP respectiv 15KMM și nu prin verificarea directă a stării contactelor fixe și a înfășurărilor electromotoarelor din electromecanisme, modalitate utilizată până în prezent în schemele CED. Verificarea contactelor fixe și a înfășurărilor electromotoarelor se face prin grupa de macaz din blocul funcțional.
