RAPORT

**privind investigația accidentului feroviar
produs la data de 05.02.2019 în halta de mișcare Topleț**

*Raport final
04 februarie 2020*

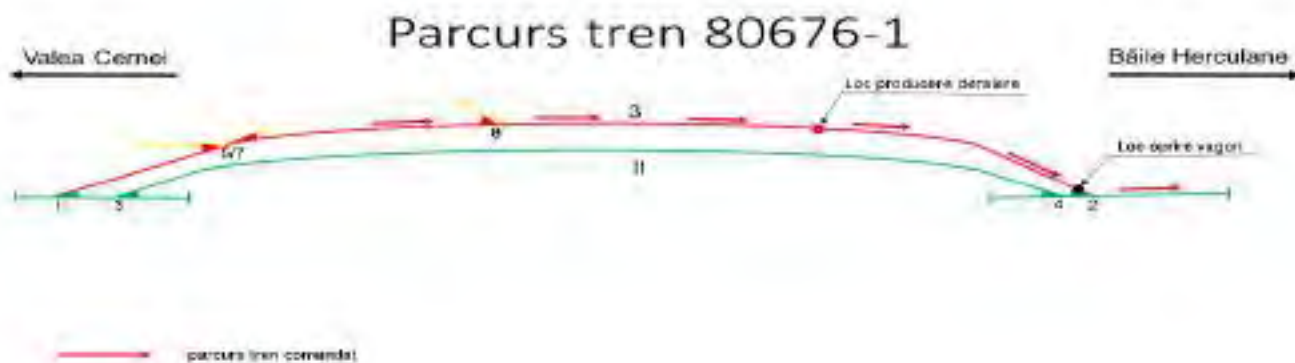
fig. 2- parcursul trenului 80676-1

După punerea acestuia în mișcare și angajarea pe secțiunile 2 - 4 și 024, s-a produs ruperea conductei generale de aer a trenului urmată de frânarea trenului. La verificarea pe teren, s-a constatat deraierea vagonului nr. 31537912336-9 (al 7-lea din compunerea trenului) de toate roțile celui de-al doilea boghiu, astfel:

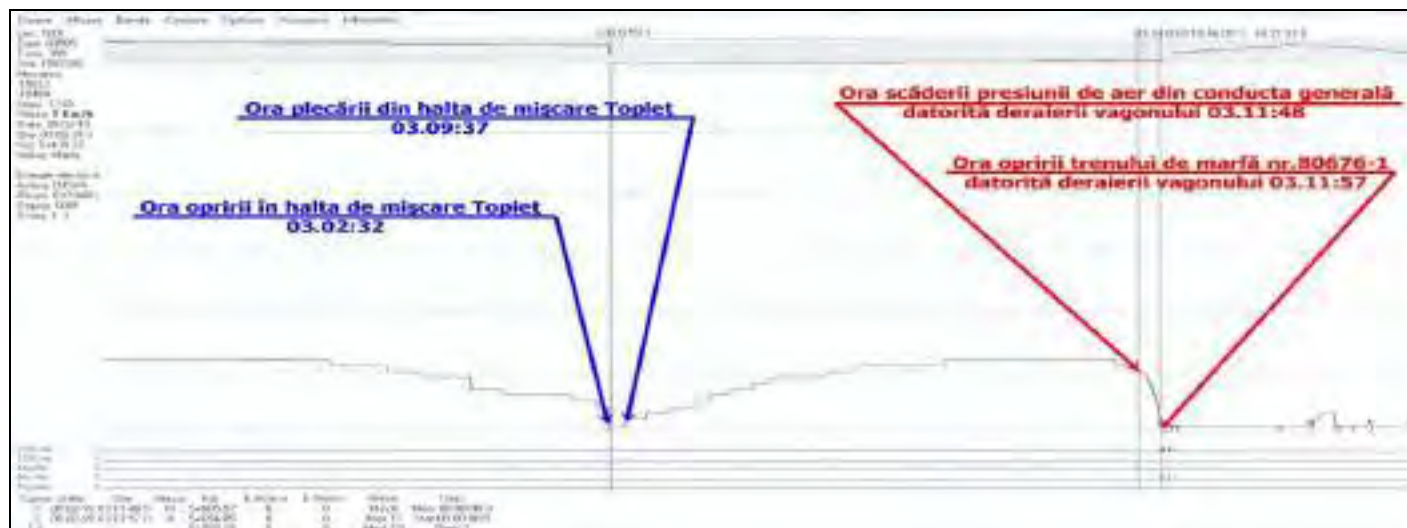
1. Din analiza diagramei instalației IVMS a locomotivei EA 1001, pentru intervalul de remorcare al trenului de marfă nr.80676-1 cuprins între halta de mișcare Topleț, și locul opririi acestuia în urma deraierii vagonului, la km 398+710, au rezultat următoarele:

- trenul oprește în halta de mișcare Topleț la ora 03.02'.32" unde staționează până la ora 03.09'.37";
- de la ora 03.09'.37" trenul pleacă din halta de mișcare Topleț atinge o viteză de 9 km/h pe o distanță de 75,33 metri până la ora 03.10'.52", după care trenul circulă cu viteze cuprinse între 9-12 km/h pe o distanță de 170,47 metri, până la ora 03.11'.48", oră când viteza scade de la 11 km/h la "0" km/h pe o distanță de 9,28 metri, până la ora 03.11'.57";
- de la ora 03.11'.57" locomotiva staționează până la ora 10.14'.41".

fig. 6 : diagrama IVMS – EA 1001 cu vitezele trenului înainte de producerea accidentului

S-a constatat, din ambele diagrame, că la momentul producerii deraierii viteza de deplasare a trenului a fost de 11 km/h.

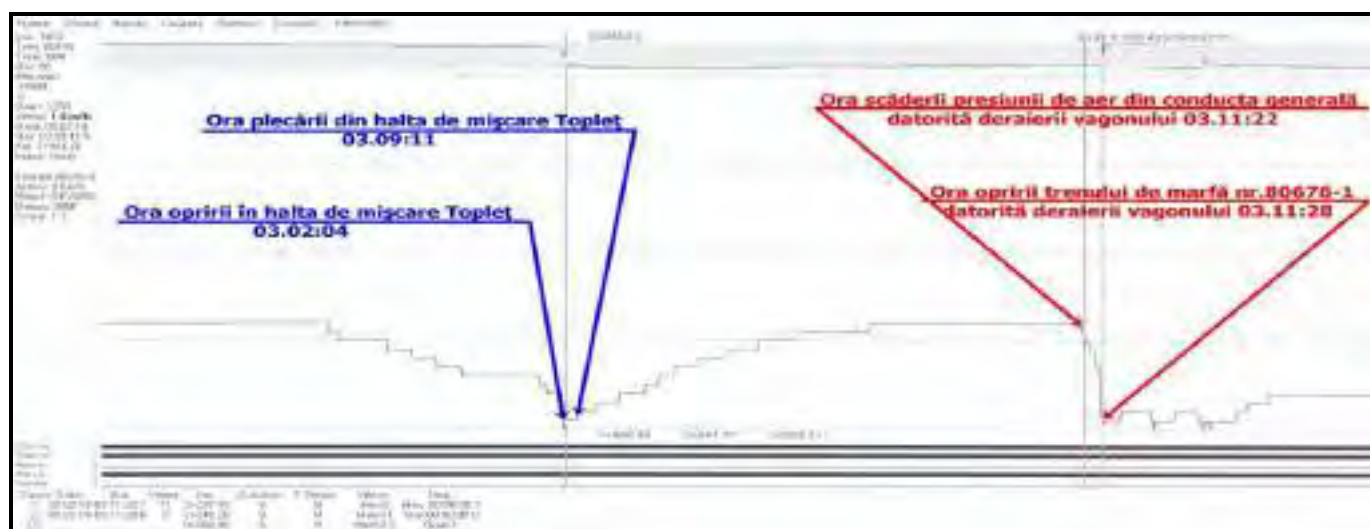
2. Din analiza diagramei instalației IVMS a locomotivei EA 1012, pentru intervalul de remorcare al trenului de marfă nr.80676-1 cuprins între halta de mișcare Topleț, și locul opririi acestuia în urma deraierii vagonului, la km 398+710, au rezultat următoarele:

- trenul oprește în halta de mișcare Topleț la ora 03.02'.04" unde staționează până la ora 03.09'.11";
- de la ora 03.09'.11" trenul pleacă din halta de mișcare Topleț atinge o viteză de 9 km/h pe o distanță de 79,52 metri până la ora 03.10'.27", după care trenul circulă cu viteze cuprinse între 9-12 km/h pe o distanță de 172,82 metri, până la ora 03.11'.22", oră când viteza scade de la 11 km/h la "0" km/h pe o distanță de 8,10 metri, până la ora 03.11'.28";
- de la ora 03.11'.28" locomotiva staționează până la ora 08.39'.31".

fig. 7 : diagrama IVMS – EA 1012 cu vitezele trenului înainte de producerea accidentului
