RAPORT DE INVESTIGARE

privind accidentul feroviar produs la data de 07.06.2019, pe raza de activitate a Sucursalei Regionale de Căi Ferate București, în stația CFR Bucureștii Noi-linia Guvernamentală, prin deraierea vagonului nr.815366538305 (al 7-lea de la siguranță) de al doilea boghiu în sensul de mers și a vagonului nr.815366523125 (al 8-lea de la siguranță) de prima osie în sensul de mers.

*Raport de Investigare
27 mai 2020*

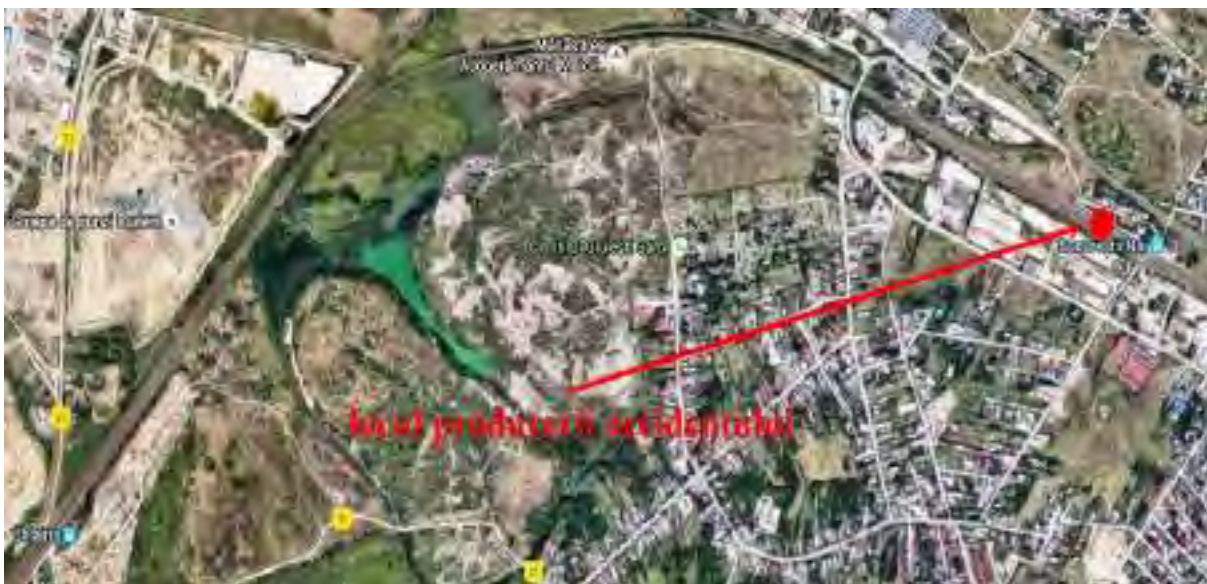
Deraierea s-a produs pe linia Guvernamentală, la km 0+270, în cuprinsul unei curbe cu raza $R=300$ m.

În urma producerii acestui accident feroviar suprastructura căii a fost afectată pe o distanță de aproximativ 270 m și schimbătorul de cale nr.30.

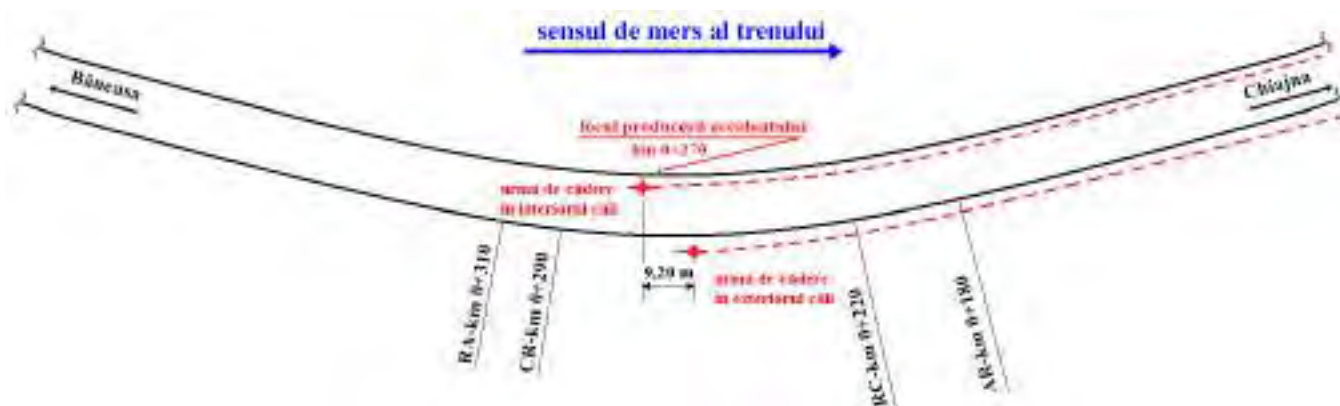
În urma verificării stării tehnice a suprastructurii căii în zona producerii deraierii, imediat după producerea accidentului, s-a constatat faptul că fața superioară a traverselor avea crăpături fără a prezenta urme de putrezire a lemnului, dar interiorul acestora era putred.
