AGENȚIA DE INVESTIGARE FERROVIARĂ ROMÂNĂ - AGIFER

## RAPORT DE INVESTIGARE

al accidentului feroviar produs la data de 10.02.2019,  
pe raza de activitate a Sucursalei Regionale de Căi Ferate Cluj,  
secția de circulație Sărățel-Deda (linie simplă electrificată), între stația CFR Sărățel  
și halta de mișcare Mărișelu, prin deraierea vagonului intermediar al ramei diesel ADH nr.1421,  
din compunerea trenului nr.G13642

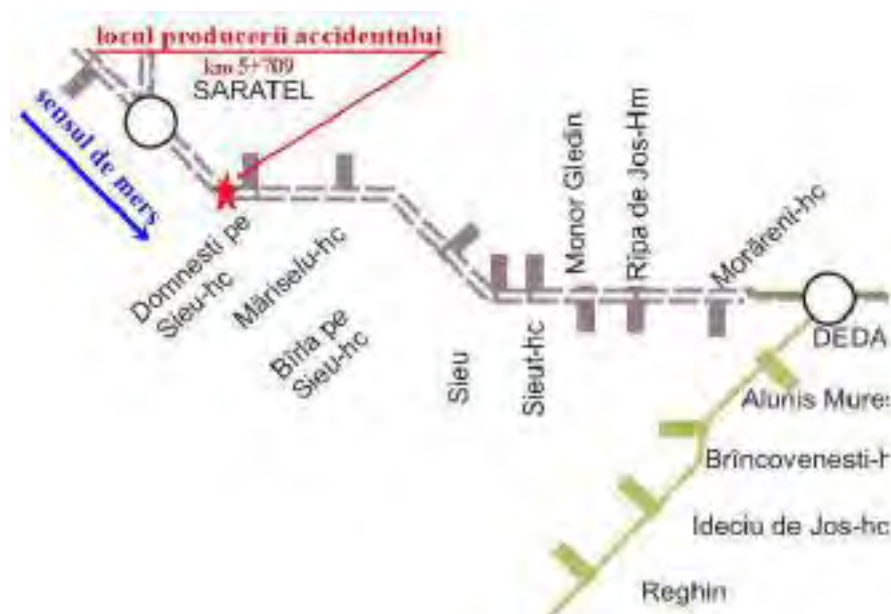
La data de 10.02.2019, în jurul orei 13:20, în circulația trenului nr.G13642, aparținând operatorului de transport feroviar SNTFC „CFR Călători” SA, pe raza de activitate a Sucursalei Regionale de Căi Ferate Cluj, secția de circulație Sărățel-Deda (linie simplă electrificată), între stația CFR Sărățel și halta de mișcare Mărișelu, la km 5+709 s-a produs deraierea celui de al treilea boghiu, în sensul de mers, de la rama diesel (automotorul) ADH nr.1421.

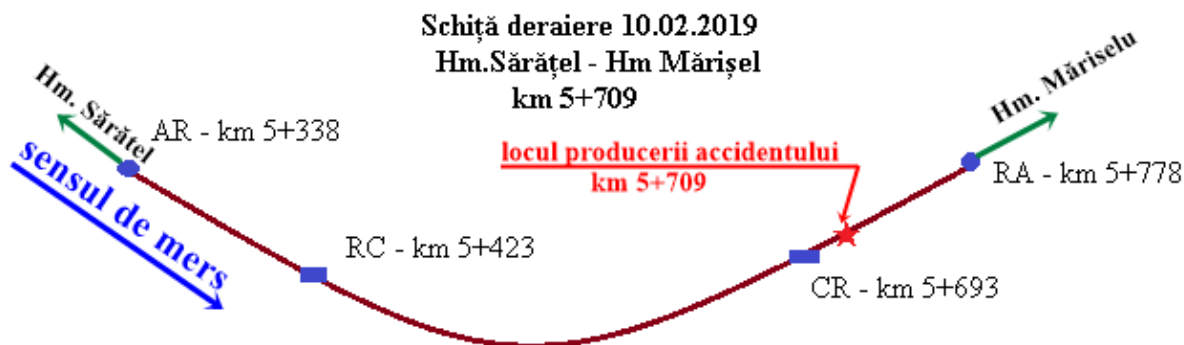
curbă cu deviație stânga în sensul de mers al trenului și în profil transversal rambleu, pe o porțiune de linie cuprinsă în evidența punctelor periculoase, s-a produs deraierea de primul boghiu al vagonului intermediar al ramei diesel ADH 1421.

Părăsirea suprafeței de rulare (deraierea) s-a produs în zona unei joante (notată cu punctul B, punct care la efectuarea măsurătorilor a fost notat cu „0”) la km 5+709, zonă care pe distanța de 8 m (4,5 m înainte de punctul B respectiv punctul nr. „-9” și 3,5 m după acesta respectiv punctul nr. „7”), rampele torsionării căii aveau valori mai mari decât rampa maximă admisă pentru viteza de 70 km/h. Din punctul de măsurare nr. „-8” și până în punctul de măsurare nr. „6” (7 m), rampele torsionării căii depășeau rampa maximă admisă de 1:166.

Deraierea s-a produs prin escaladarea flancului activ al ciupercii șinei firului exterior al curbei de către roata din partea dreaptă a celei de-a doua osii, de la al treilea boghiu, în sensul de mers al trenului, de la rama diesel ADH, urmată de căderea acesteia în exteriorul căii. Concomitent cu căderea acestei roți s-a produs și căderea roții corespondente (din partea stânga) între firele căii. Automotorul a circulat cu osia nr.6 deraiată (a doua osie de la al treilea boghiu) pe o distanță de aproximativ 15 m după care a fost antrenată în deraiere și cealaltă osie a boghiului.

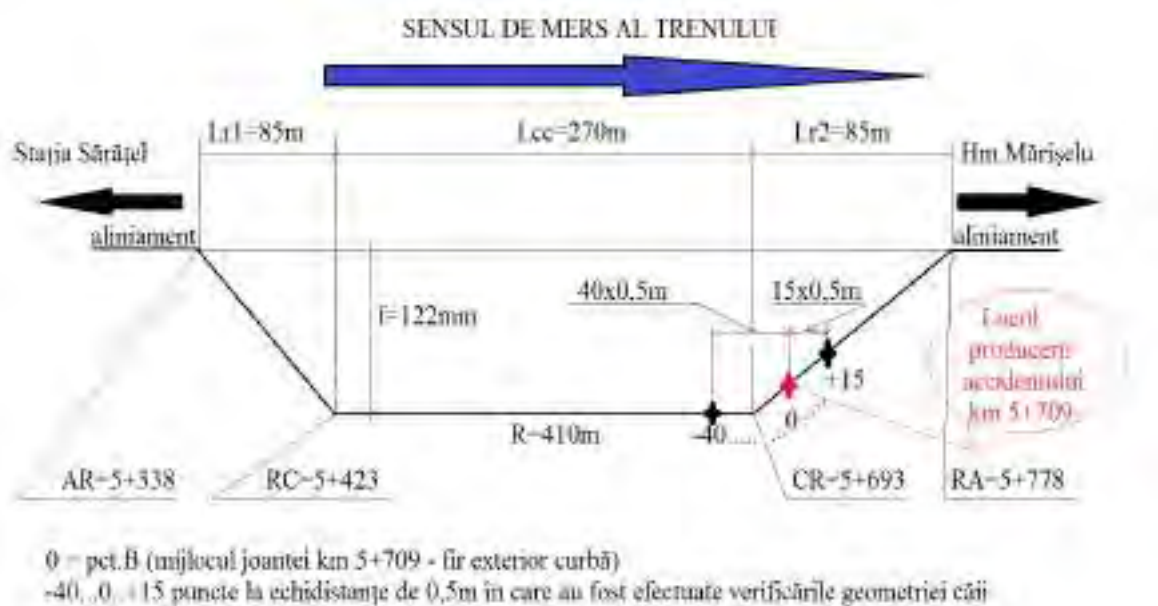
Proiecția în plan orizontal a traseului liniei, în zona producerii deraierii este o curbă cu deviație stânga, compusă dintr-un arc de cerc cu raza constantă  $R=410$  m, care se racordează cu aliniamentele adiacente prin intermediul a două curbe de racordare ale căror lungimi sunt  $L_{r1}=85$  m și  $L_{r2}=85$  m.

Pozițiile kilometrice ale punctelor caracteristice de început și sfârșit ale acestei curbe sunt AR km 5+338 și respectiv RA km 5+778. Supraînălțarea pe zona circulară cu raza constantă are valoarea  $h=90$  mm.

Trenul a circulat în sensul kilometrării liniei. Deraierea s-a produs în cuprinsul zonei în care curba are supraînălțarea prescrisă variabilă (curba de racordare  $L_{r2}$ , la km 5+709), prin escaladarea flancului activ al ciupercii șinei de pe firul exterior al curbei, de către roata din partea dreaptă a celei de-a doua osii, a celui de-al treilea boghiu a ramei diesel ADH 1421.

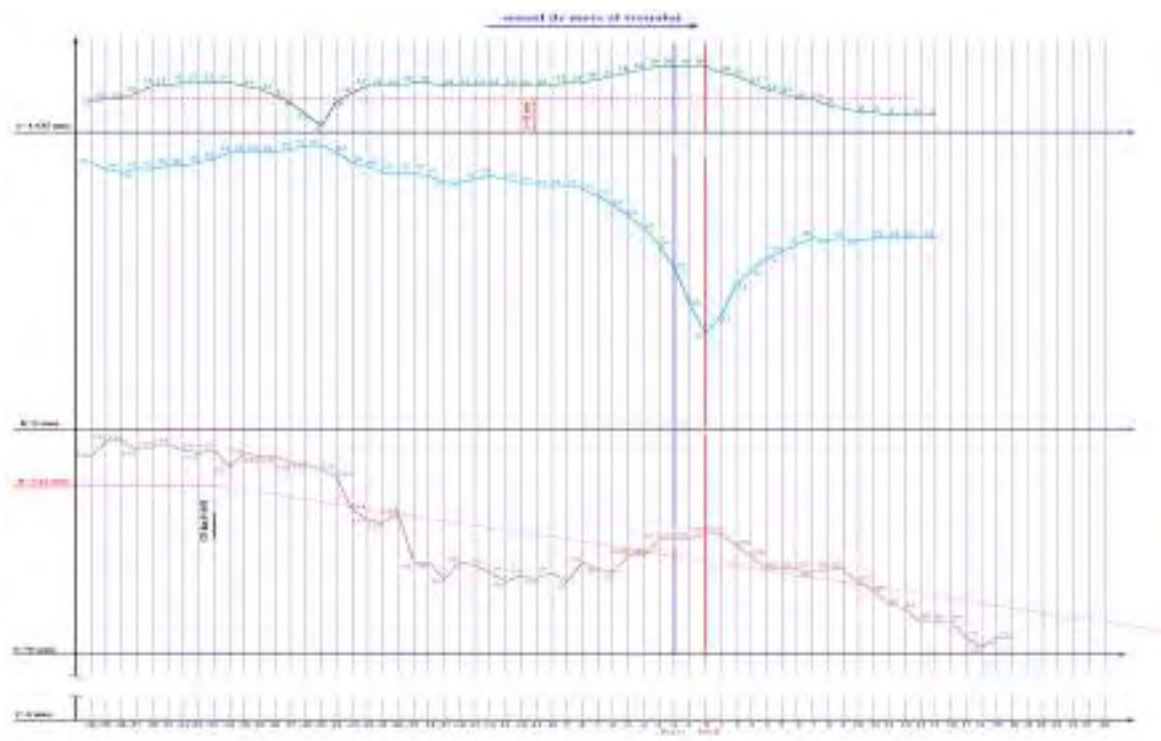
Raportat la punctele marcate, sensul de mers al trenului a fost de la pct.-40 spre pct. +15. Comisia de investigare precizează că pe zona din linia curentă în cuprinsul căreia s-a produs accidentul suprastructura căii este alcătuită din șine tip 60, montate pe traverse de beton T17 și T26(la joante).

În dreptul punctelor marcate pe șină au fost efectuate măsurători ale ecartamentului și nivelului transversal cu tiparul de măsurat calea și săgețile cu ajutorul corzii de 20 m.

În majoritatea punctelor în care s-au efectuat măsurători, premergătoare punctului de escaladare a roții din partea dreaptă în exteriorul curbei, valorile ecartamentului depășeau valoarea maximă a toleranței admise pentru caracteristicile geometrice ale curbei corespunzătoare traseului liniei pe care a circulat trenul.

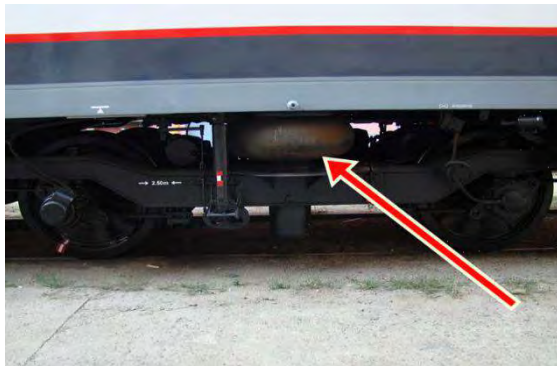
Unitatea intermediară a automotorului are două boghiuri purtătoare. Pe fiecare cutie de osie este montată suspensia primară. Suspensia secundară este asigurată de 2 perne de aer amplasate central pe lonjeroanele boghiului.

Suspensia secundară este asigurată cu perna de aer

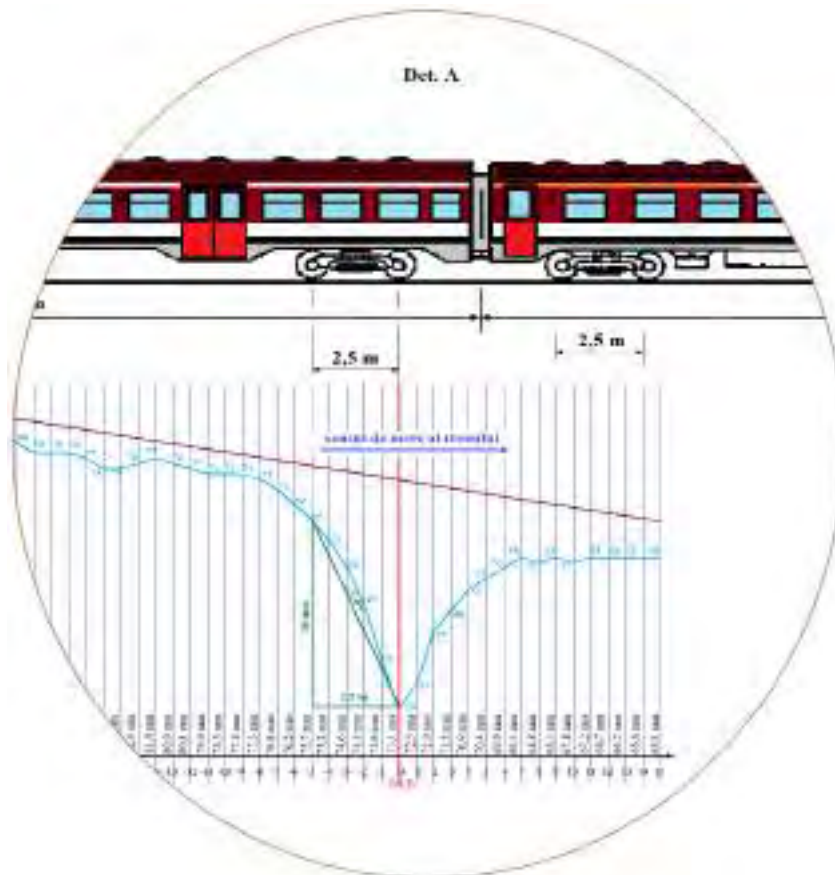
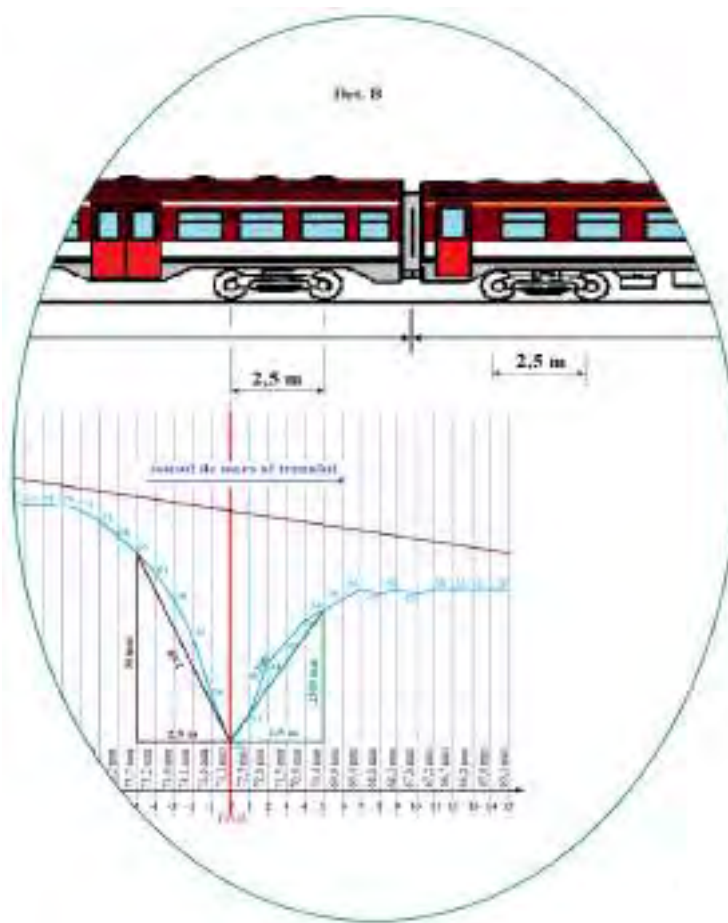
- în punctul „0” înclinarea rampei torsionării căii (1:69) era mai mare decât rampa maximă admisă în exploatare, respectiv 1:166.
- din punctul de măsurare „-8 ” și până în punctul de măsurare „1” (pe o distanță de 4,5 m), rampele torsionării căii depășeau rampa maximă admisă de 1:166
- la vagonul intermediar ADH 1421-3, roata din partea dreaptă a celei de-a doua osii de la primul boghiu în raport cu sensul de mers la trenului, era parțial descărcată de sarcină, din cauza înălțimii în afara cotelor admise a pernelor de aer și a jocurilor mecanice cu valori peste limitele admise;

Astfel, la înscrierea în curba la care rampa torsionării căii depășea rampa maximă admisă, vagonul intermediar ADH nr.1421-3 prezenta a doua roată din față pe partea dreaptă în raport cu sensul de mers, descărcată parțial de sarcină. Pe fondul asocierii celor două defecte, s-a produs creșterea raportului dintre forța conducătoare și sarcinile ce acționau pe roata menționată, depășindu-se limita de stabilitate la deraiere. În aceste condiții, roata din partea dreaptă a celei de-a doua osii de la primul boghiu al vagonului, a escaladat flancul activ al ciupercii șinei de pe firul exterior al curbei, a rulat cu buza roții pe suprafața de rulare o distanță de 5,15 cm, după care a căzut în exteriorul căii, antrenând ulterior în deraiere osia nr.5.
