## **RAPORT DE INVESTIGARE**

al accidentului produs la data de 30.09.2019,  
pe raza de activitate a Sucursalei Regionale de Căi Ferate Craiova,  
între stația CFR Drobeta Turnu Severin Mărfuri și halta de mișcare Valea Albă,  
prin deraierea a 3 vagoane (dintre care unul răsturnat) din compunerea trenului de marfă nr.33321-2

*Raport final*  
*29 septembrie 2019*

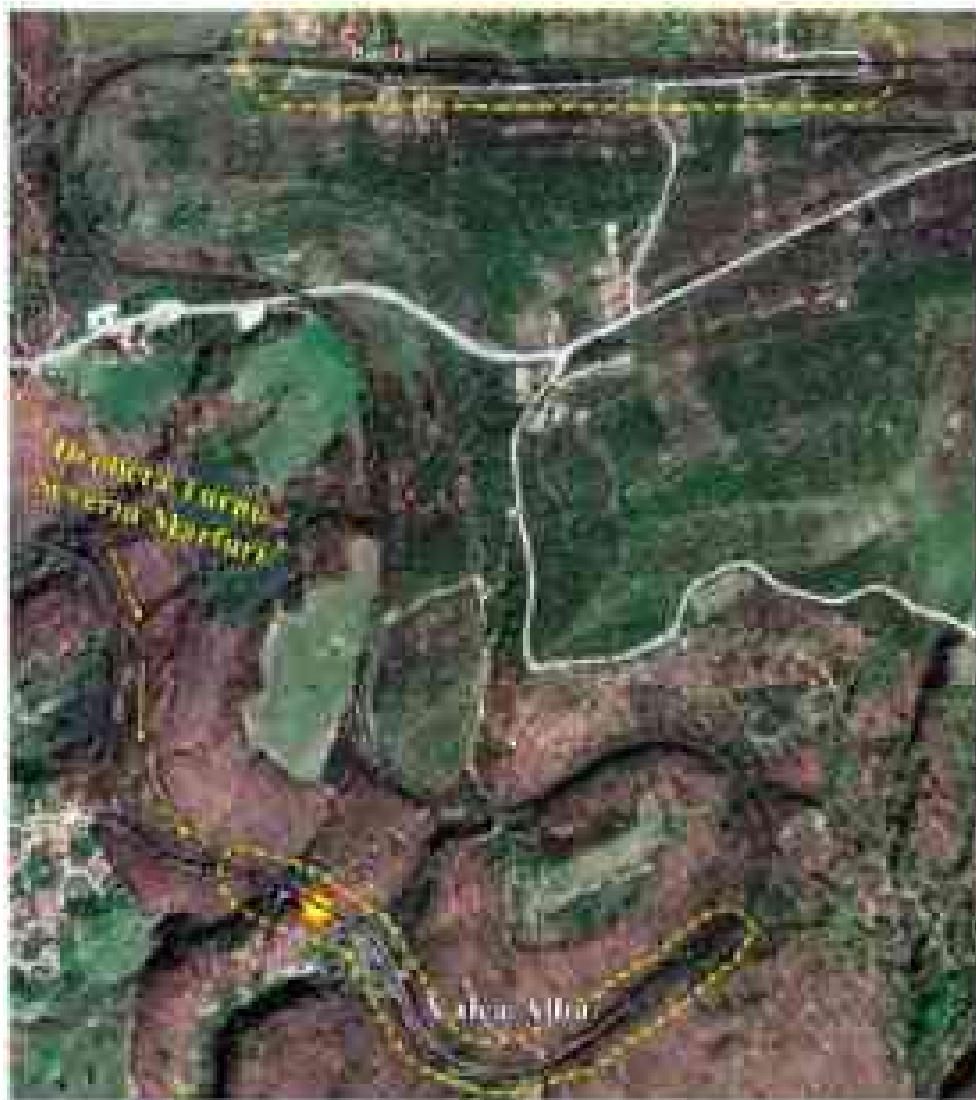
*Foto. nr.1*

La data de data de 30.09.2019, ora 08:15, pe raza de activitate a Sucursalei Regionale CF Craiova, pe linia curentă dintre stația CFR Drobeta Turnu Severin Mărfuri și halta de mișcare (H.m.) Valea Albă, linie simplă electrificată, la km 350+962 s-a produs deraierea celui de al 10-lea vagon din compunerea trenului de marfă nr.33321-2 al operatorului de transport feroviar de marfă SNTFM „CFR MARFĂ” S.A. În halta de mișcare Valea Albă trenul avea parcurs de trecere pe linia I directă și de ieșire în abatere pe diagonala 3-1 în direcția Balota. Vagonul nr.10, care circula în stare deraiată a întâlnit, a lovit și a trecut peste piesele metalice ale schimbătoarelor de cale nr.2 și nr.10 (în parcursul efectuat pentru trecerea acestui tren pe linia I directă, aceste schimbătoare de cale se aflau în poziție „pe directă”). După ce a trecut de aceste schimbătoare de cale vagonul al 10-lea s-a răsturnat în partea stângă față de sensul de mers, antrenând în deraiere vagoanele al 11-lea și al 12-lea.

Locul producerii accidentului feroviar este prezentat în *foto. nr.1*.

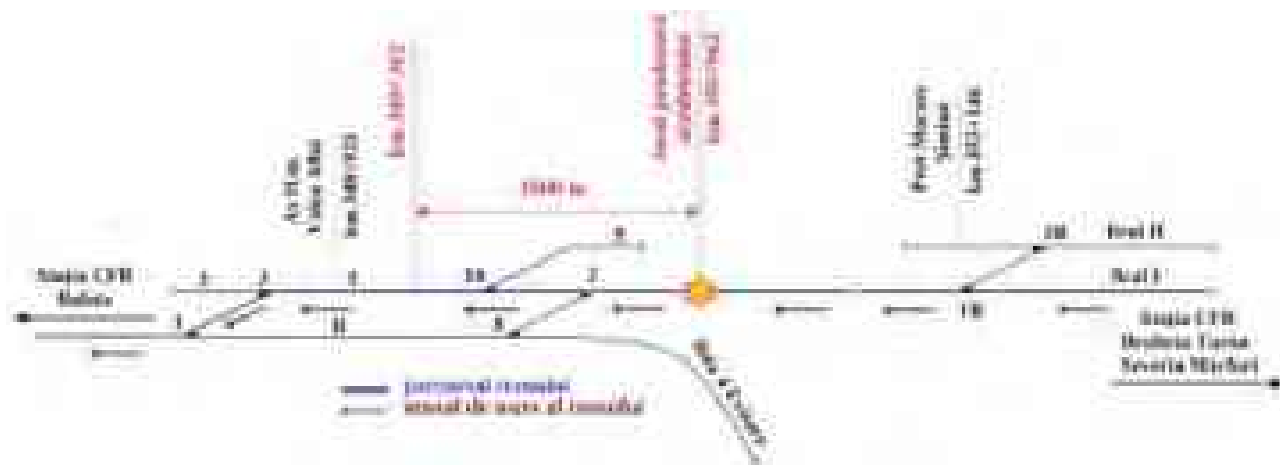
*Desen nr.1 – schița traseului pe care a circulat trenul*

Vagonul al 10-lea circulând deraiaș a lovit piesele metalice ale sch.nr.2 și sch.10, și după trecerea de sch.nr.10 s-a răsturnat înspre partea stângă, antrenând în deraiere și următoarele două vagoane. Antrenarea în deraiere a vagoanelor al 11-lea și al 12-lea a condus la ruperea aparatului de tracțiune dintre vagoanele al 11-lea și al 12-lea și a robinetului frontal de aer de tip AK de la al 12-lea vagon, fapt care a avut drept consecință întreruperea conductei generale de aer a trenului și frânarea trenului.

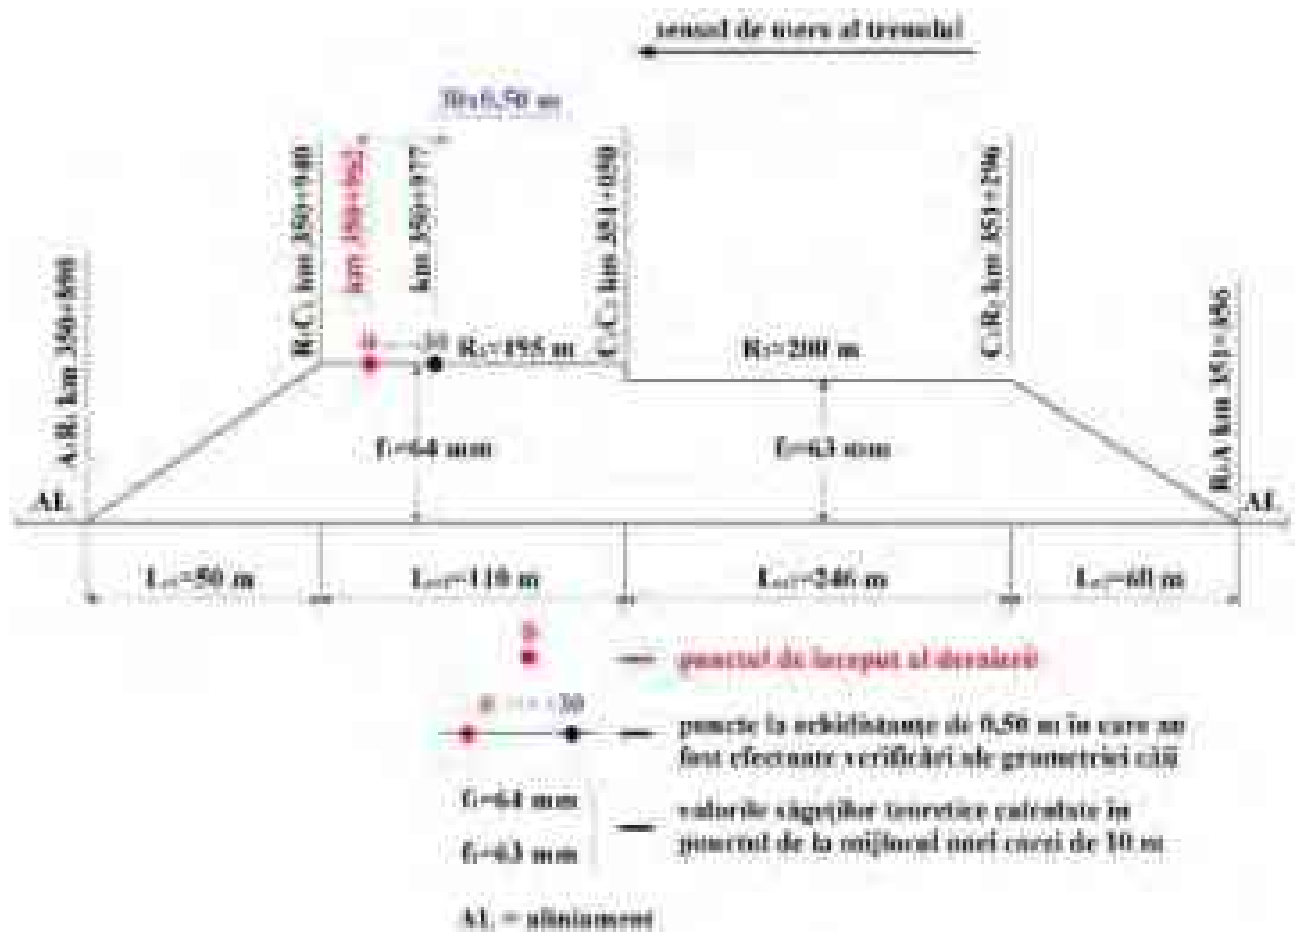
Desen nr. 2 - diagrama săgeților teoretice calculate pentru curbele circulare cu razele  $R_1$  și  $R_2$ , în punctul de la mijlocul corzii cu lungimea de 10 m

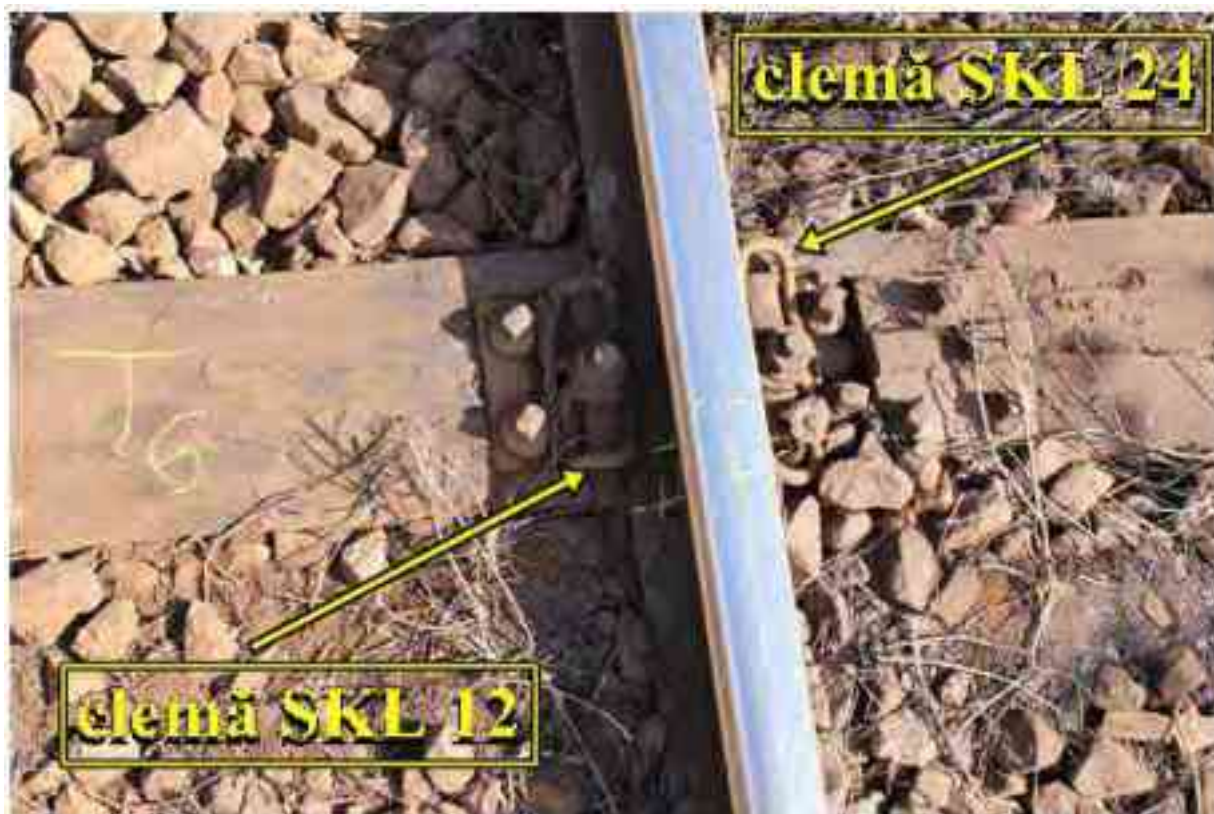
Suprastructura căii în zona producerii deraierii este cale cu joante, alcătuită din șine tip 49 cu lungimea de 25 m montate pe traverse de lemn normale. Fixarea șinelor de plăcile metalice este realizată atât prin sistemul de prindere rigidă tip K, cât și cu sistemul de prindere elastică tip SKL12 sau SKL 24. La unele dintre traverse fixarea șinelor de plăcile metalice era realizată prin combinarea acestor tipuri de prindere (foto nr.3).

*Foto nr.3 - șină fixată de placa metalică cu cleme elastice tip SKL 12 și SKL 24*
