RAPORT DE INVESTIGARE

privind accidentul feroviar produs la data de data de 21.04.2019,
pe raza de activitate a Sucursalei Regionale CF Timișoara,
pe linia curentă Vasiova - Reșița Nord,
manifestat prin deraierea ultimelor 2 vagoane din compunerea trenului de marfă nr.69492-1

*Ediție finală
13 aprilie 2020*

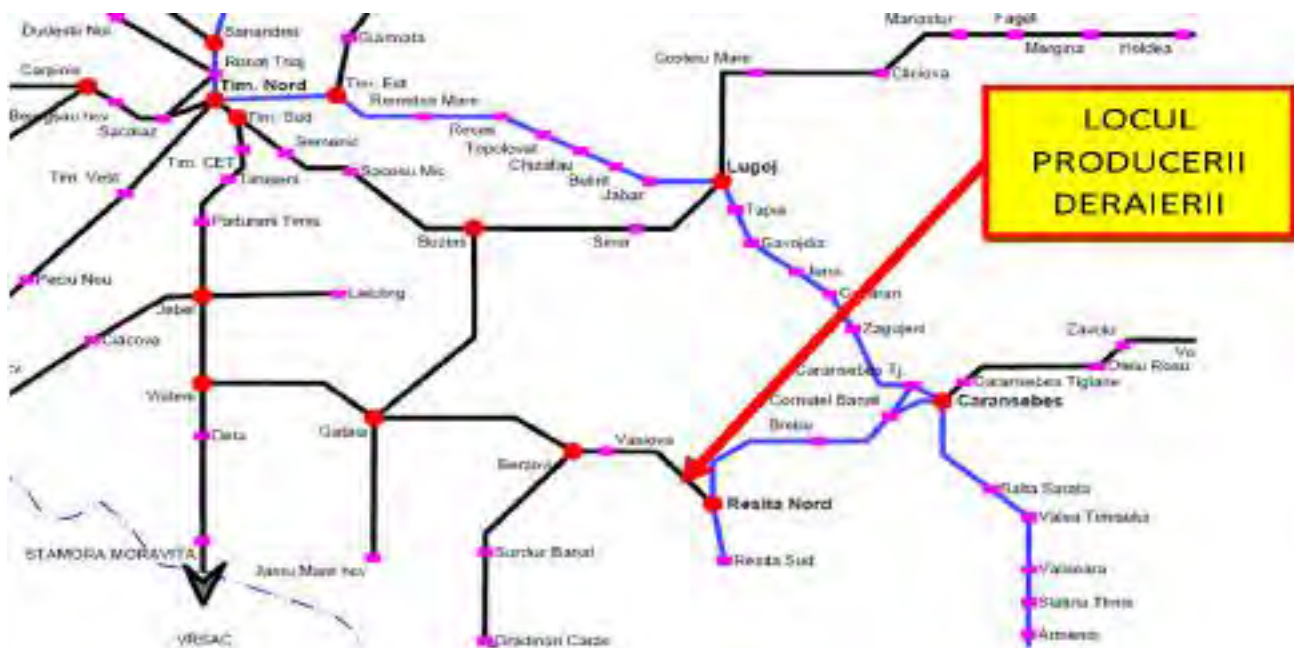
La data de data de 21.04.2019, ora 21:50, pe raza de activitate a Sucursalei Regionale CF Timișoara, pe linia curentă neinteroperabilă, simplă și neelectrificată între stațiile CFR Vasiova - Reșița Nord, gestionată de către gestionarul de infrastructură feroviară neinteroperabilă RC-CF Trans SRL, s-a produs deraierea ultimelor două vagoane din compunerea trenului de marfă nr.69492-1, aparținând operatorului de transport feroviar de marfă Tim Rail Cargo SRL.
