RAPORT DE INVESTIGARE

al incidentului feroviar produs la data de 09.11.2019 în stația CFR Caracal prin lovirea barei scurte de control, a liniarului de control și barei de tracțiune ale macazului schimbătorului de cale nr.24, de către partea inferioară a cutiei tobei de angrenaj de la osia nr.2 a locomotivei diesel electrice DA 913.

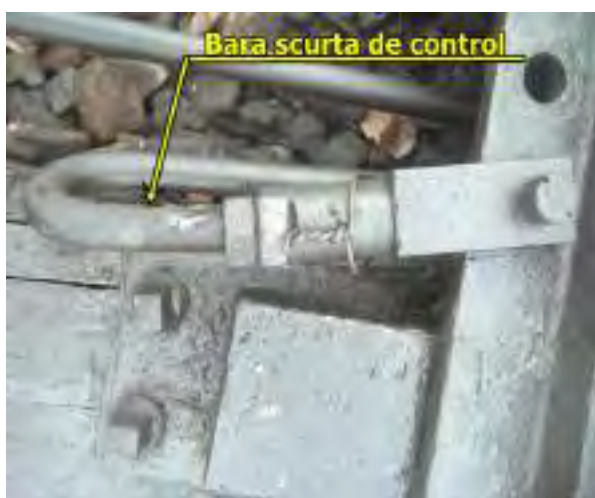
Foto nr.3

- la biroul de mișcare plumburile de control CT complete pe aparatul de comandă și panoul BDA;
- cheia și ușa sălii de relee cu sigiliile intacte;
- la verificarea pe teren la macazul schimbătorului de cale nr.24 s-a constatat plumburile de control de la bara scurtă de control și liniar rupte datorită șocului mecanic, siguranțele de asigurare în bună stare
- bara scurtă de control avariată (îndoită), necesită înlocuire (Foto nr.3)
- liniarul de control al barei scurte avariata, necesită înlocuire
- drugul de manevrare (bara de tracțiune) avariată (îndoită), necesită înlocuire (Foto nr.4)

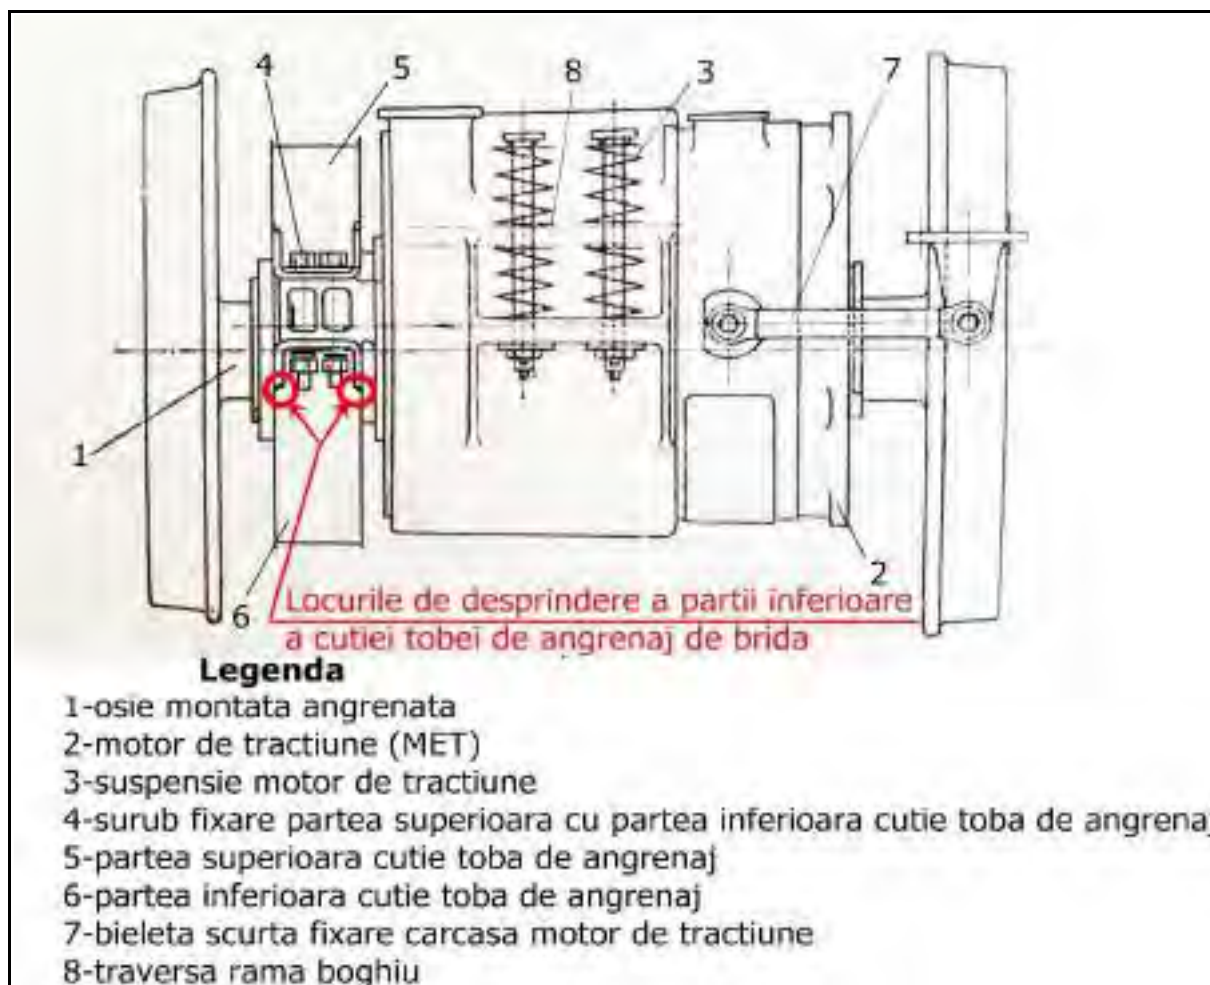
Fig.3 Ansamblu motor electric de tracțiune semisuspendat

- locomotiva diesel electrică de 2100CP este dotată cu 6 motoare electrice de tracțiune de curent continuu semisuspendate. Motorul de tracțiune 2 se sprijină pe osia montată angrenată 1 prin intermediul a două lagăre (godeuri) și pe traversa ramă boghiu 8 prin intermediul arcurilor

suspensiei motor tracțiune 3 (Fig.3). Angrenajul dintre motorul de tracțiune 2 și osia montată 1 este protejat de partea superioară a cutiei tobei de angrenaj 5 și partea inferioară a cutiei tobei de angrenaj 5 fixate de suportii carcasi motorului de tracțiune 2 prin intermediul șuruburilor de fixare 4 (Fig.3).

- În urma constatărilor efectuate pe canalul de revizie proces tehnologic de echipare și alimentare locomotive și pe teren desprinderea părții inferioare a cutiei tobei de angrenaj s-a datorat prezenței unei fisuri în proporție de 90% veche în zona sudată dintre carcasa de tablă a părții inferioare a cutiei tobei și brida întăritoare (Fig.3), precum și a lipsei tiranților de prindere 5 a carcaselor cutiei tobei de angrenaj (Fig.4).

- având în vedere constatările efectuate la locomotivă, după producerea incidentului, se poate afirma că starea tehnică a acesteia a determinat producerea incidentului, aceasta producându-se ca urmare a desprinderii părții inferioare a cutiei tobei de angrenaj datorită prezenței unei fisuri în proporție de 90% veche în zona sudată dintre carcasa de tablă a părții inferioare a cutiei tobei și brida întăritoare (Fig.3) și a ieșirii acesteia din gabaritul CFR de locomotivă și pătrunderea acesteia în gabaritul de liberă trecere al căii, lucru care s-a datorat și a lipsei tiranților de prindere a carcaselor cutiei tobei de angrenaj (Fig. 4)
