AVIZ

RAPORT DE INVESTIGARE

privind accidentul feroviar produs la data de **02.03.2019**, în jurul orei **07:40** în circulația trenului de călători **R 3501**, pe raza de activitate a Sucursalei Regionale de Căi Ferate Brașov, secția de circulație Brașov – Sighișoara, linie dublă electrificată, între Halta de mișcare Augustin și Halta de mișcare Racoș

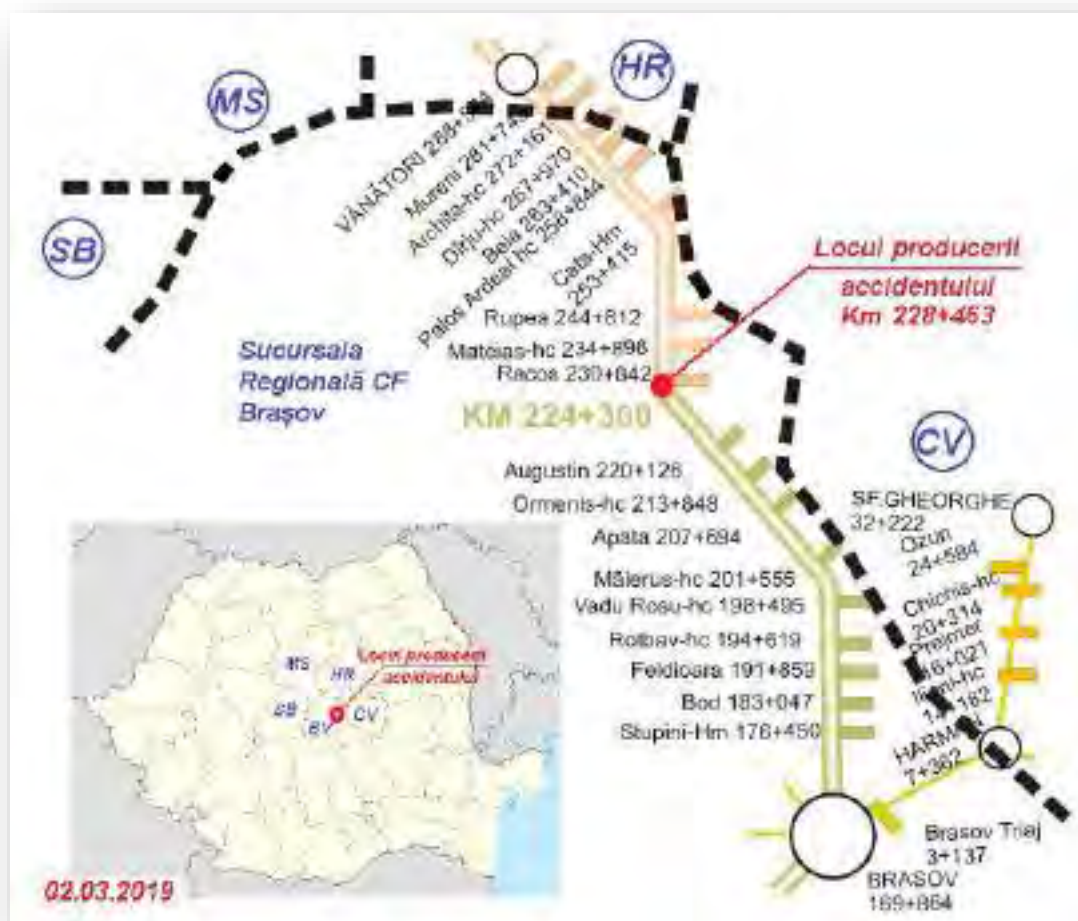
Deraierea s-a produs pe zona unei curbe circulare cu deviație stânga în sensul de mers al trenului și al kilometrajului.

Figura nr.1 – Locul producerii accidentului

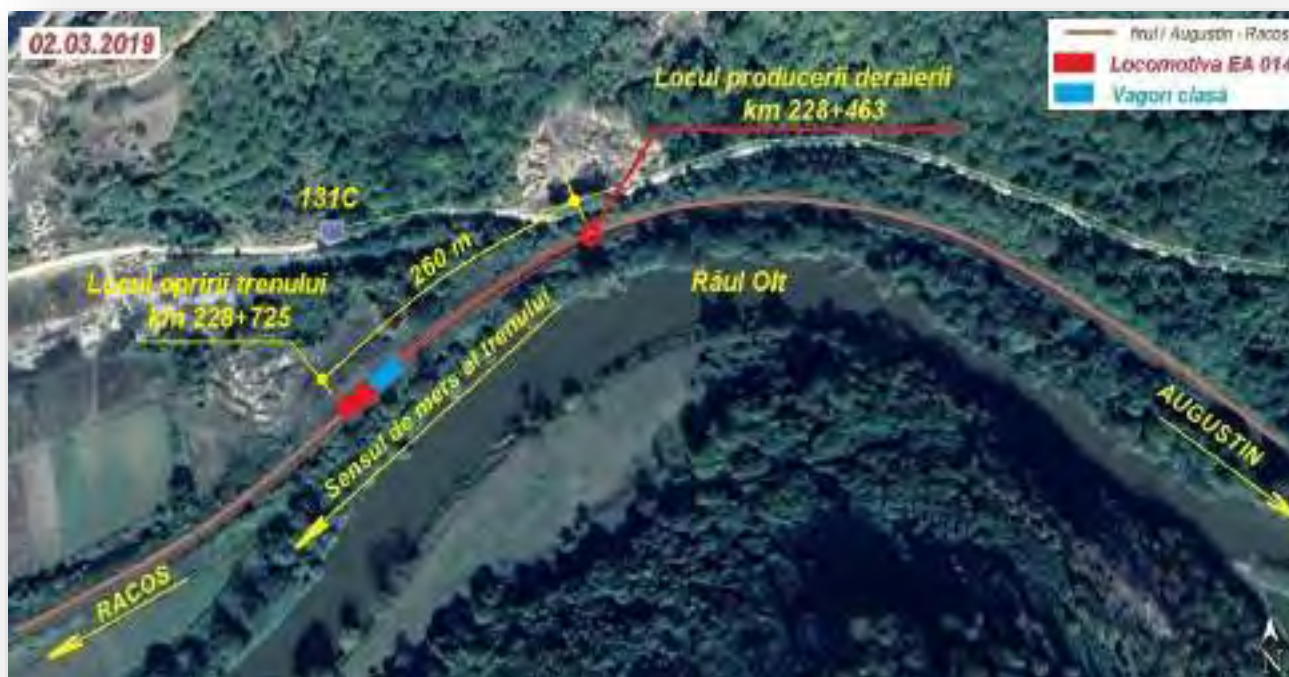
Figura nr.2 – Locul producerii accidentului. Imagine GOOGLE

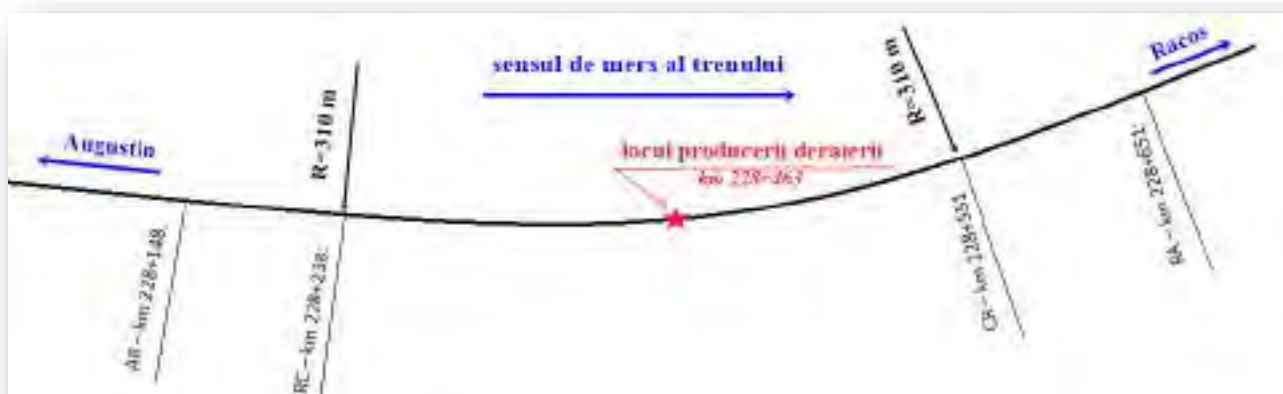
Proiecția în plan orizontal al traseului căii este curbă. Deviația curbei este spre stânga în sensul creșterii kilometrajului și a sensului de mers al trenului. Punctul în care s-a produs deraierea, km 228+463, este situat în cuprinsul curbei circulare.

Curba are următoarele elemente caracteristice:

AR – km 228+148;	R = 310 m;
RC – km 228+238;	S = 10 mm;
CR – km 228+551;	h = 125 mm;
RA – km 228+651;	f = 161 mm.
