## RAPORT DE INVESTIGARE

privind accidentul feroviar produs la data de **07.10.2019**, pe raza de activitate a Sucursalei Regionale de Căi Ferate Braşov în staţia CFR Sighişoara, prin deraierea primei osii în sensul de mers a locomotivei electrice nr.91-53-0-480-**024-5** ce aparţinea operatorului de transport feroviar SC LTE-RAIL ROMÂNIA SRL şi care circula inactivă, poziţionată după locomotiva de remorcă, în compunerea trenului de marfă nr.50436-1 aparţinând UNICOM TRANZIT SA

*Raport final  
6 octombrie 2020*

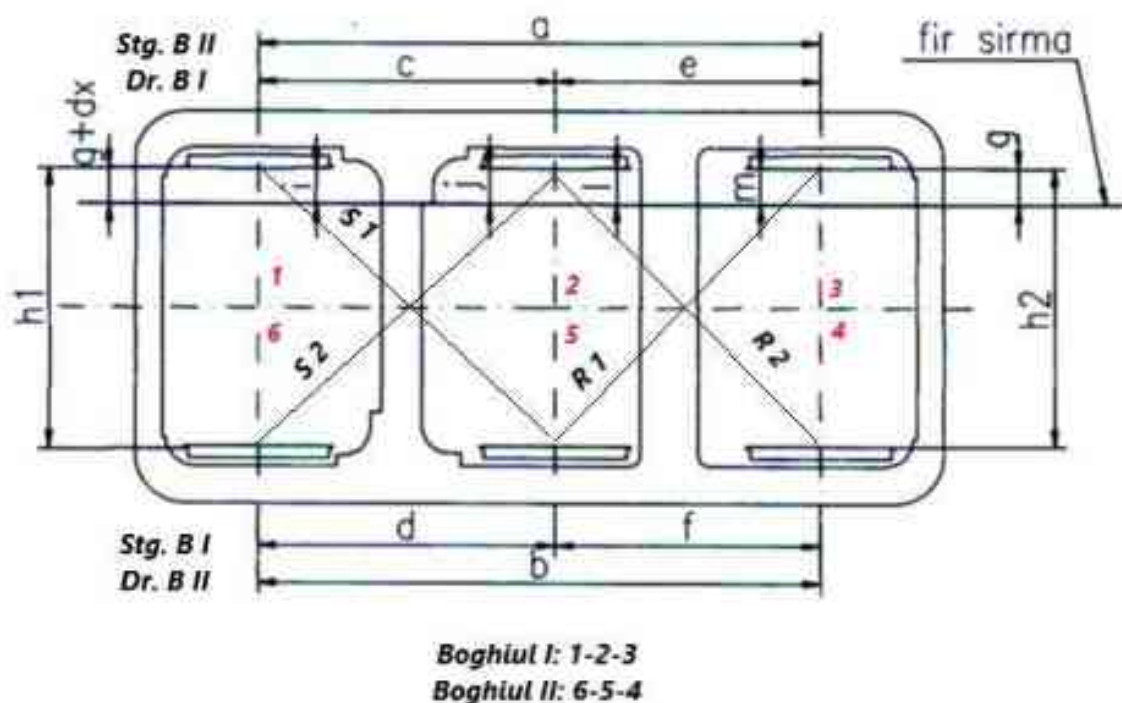
*Figura nr.3*

Valorile constatate la postul de conducere I nu sunt în conformitate cu valorile admise de Ordinul MT nr.366/2008.

Distanța între centrele tamponelor a fost de 1792,5 mm la postul de conducere I și de 1795 mm la postul de conducere II.

A fost efectuată verificarea alinierii și a paralelismului osiilor în conformitate cu prevederile din Norma tehnică feroviară aprobată prin OMT nr.366/2008 și s-au măsurat inclusiv diagonalele S1, S2, R1 și R2 – *figura nr.3*. Rezultatele obținute ca urmare a acestor verificări (chiar efectuate după deraiere – *tabelul nr.3* – s-au notat cu roșu valorile care nu au corespuns și în paranteze valorile admise), nu au fost de natură să stabilească faptul că alinierea și paralelismul osiilor ar fi putut influența producerea accidentului, prin căderea roții din stânga între firele căii.
