## RAPORT DE INVESTIGARE

privind incidentul feroviar produs la data de 19.08.2019, pe raza de activitate a Sucursalei Regionale CF Iași, în stația CFR Dornești, pe podul de la km 0+522, în activitatea de manevră feroviară, prin deraierea dintr-un convoi de manevră, compus din 25 de vagoane, a primului boghiu al locomotivei de remorcare, a primelor 3 vagoane de ambele boghiuri și deraierea și înclinarea celui de al patrulea vagon

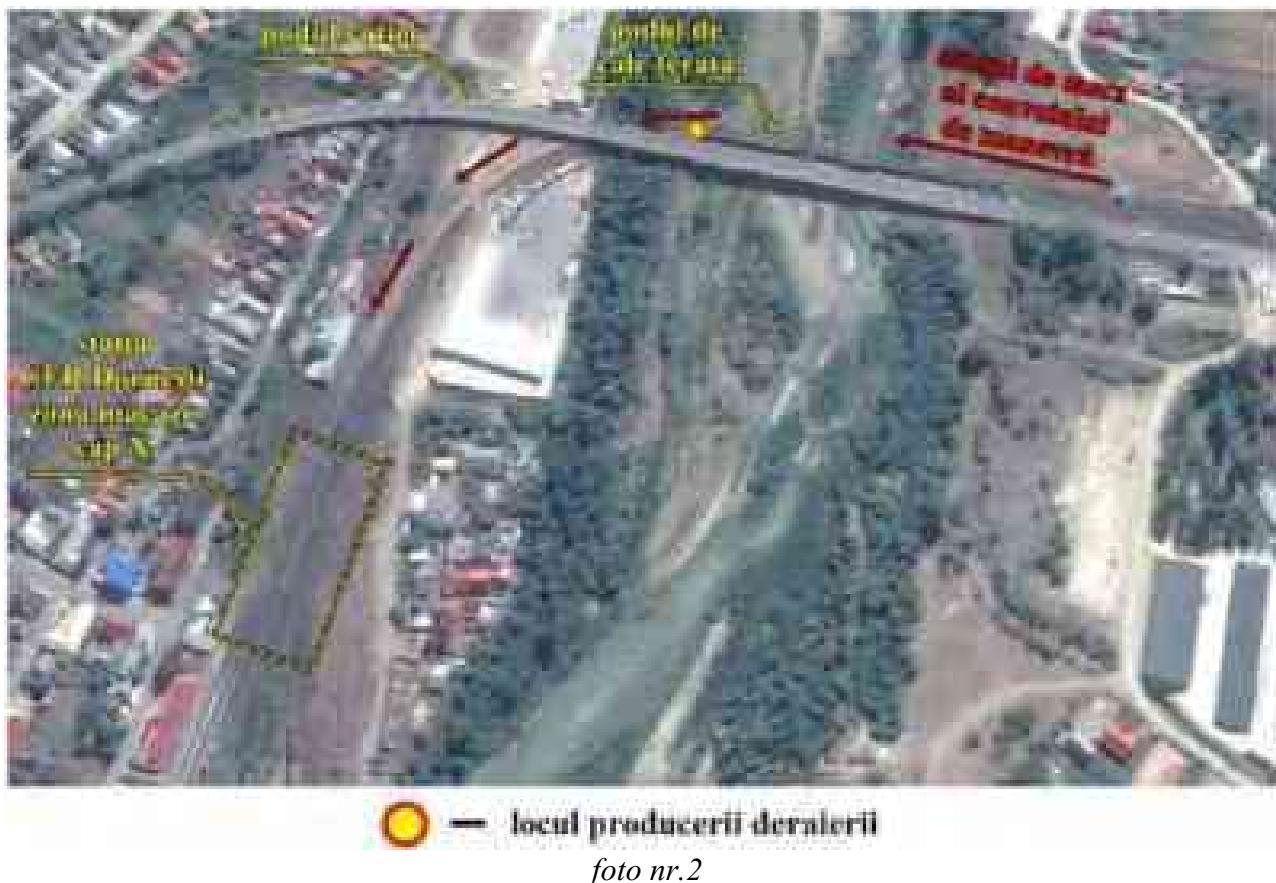
Deraierea locomotivei de remorcare a convoiului și a primelor 4 vagoane a avut ca rezultat avariarea suprastructurii căii ferate pe podul km de la 0+522 pe o distanță de aproximativ 60 m, atât pe calea cu ecartament larg, cât și pe calea cu ecartament normal.

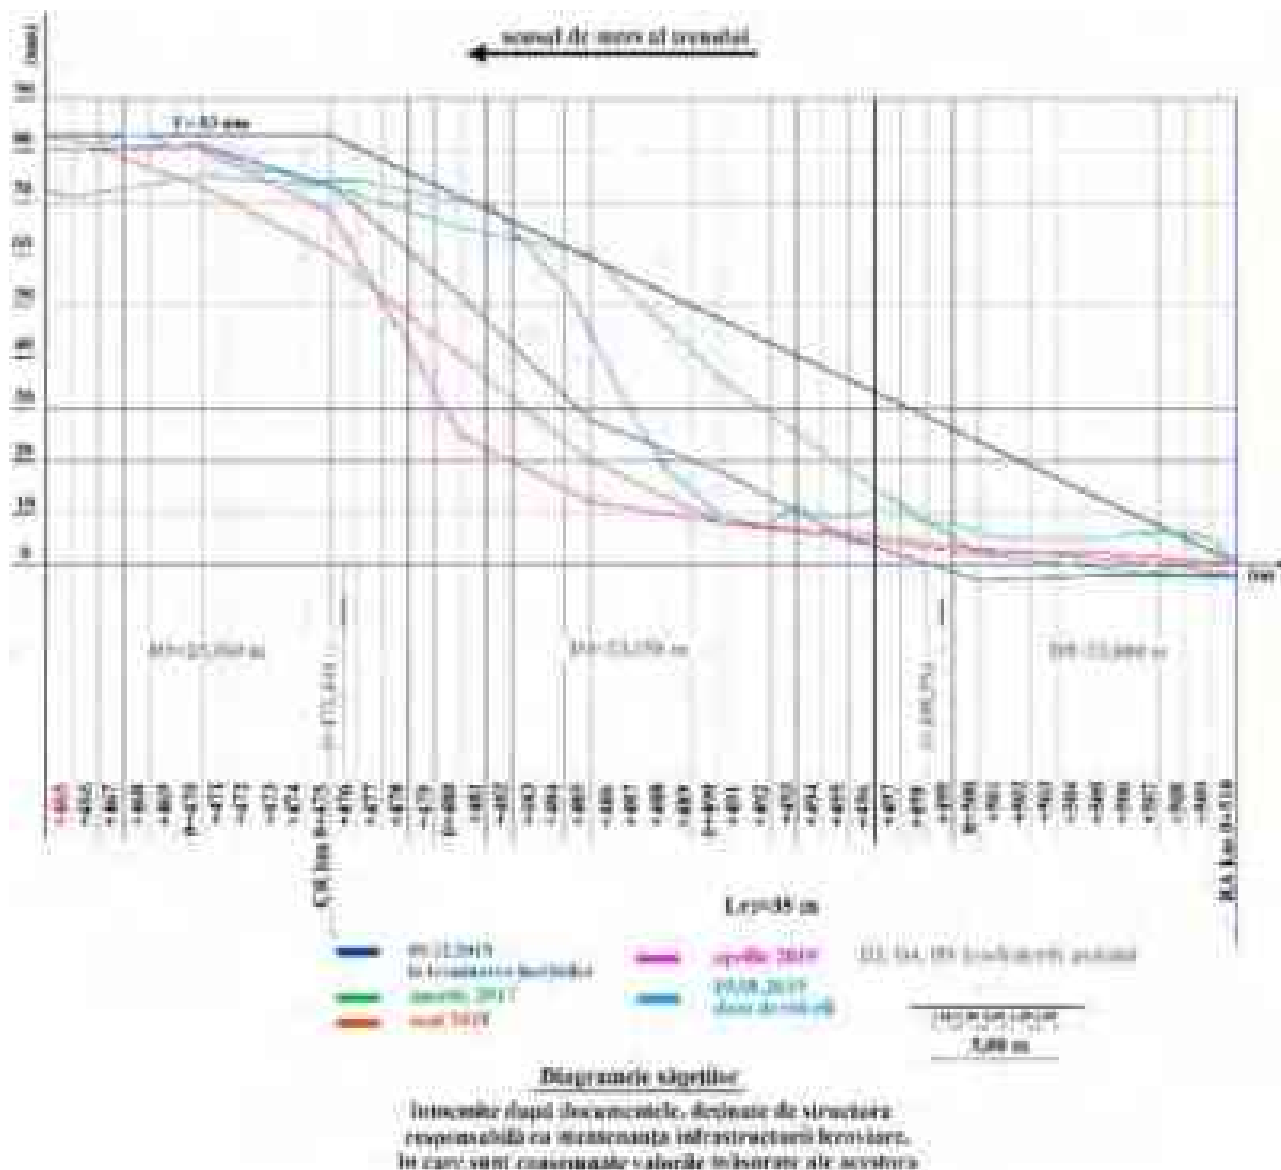
desen nr.8

Pentru ca geometria în plan orizontal a traseului căii să fie în concordanță cu poziția deschiderilor podului metalic, ar trebui ca toată lungimea curbei de racordare să fie doar pe deschiderea a 4-a. Această condiție nu este realizată deoarece lungimea deschiderii  $D_4$  este mai mică decât lungimea curbei de racordare  $L_{r2}$  (conform documentelor deținute de comisia de investigare deschiderea  $D_4$  are lungimea de 23,150 m).

Pe teren, traseul în curbă al liniei încălecate se termină la km 0+510 (poziția kilometrică a punctului caracteristic RA), aproximativ la mijlocul celei de a 5-a deschideri, care este amplasată în aliniament. O parte din lungimea curbei de racordare  $L_{r2}=35$  m se află pe această deschidere (aproximativ 11,10 m).

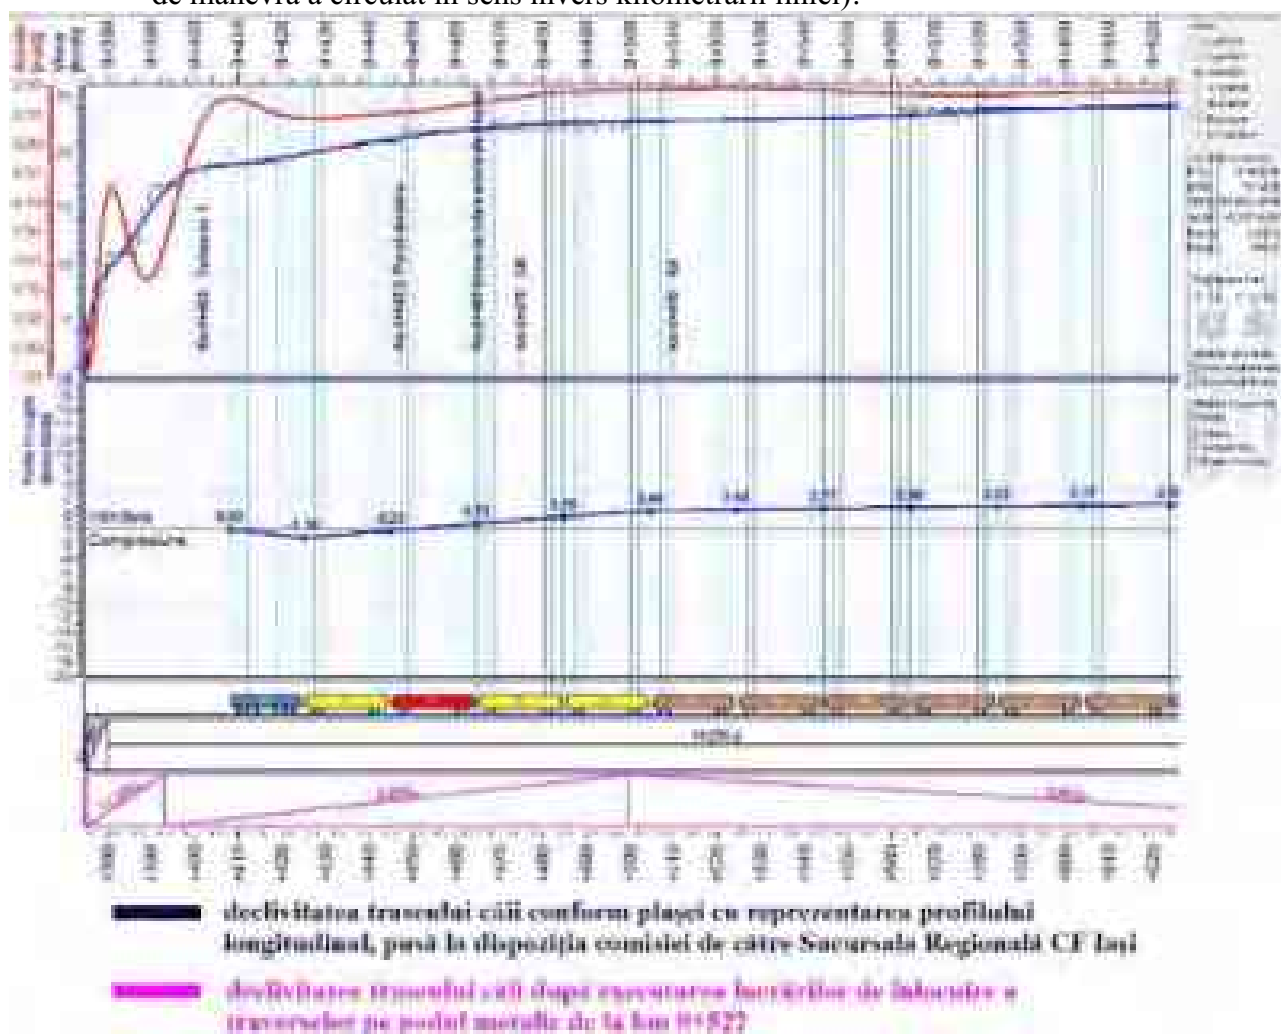
- de la Km 0+425 la Km 0+408 s-a constatat reducerea forței de frânare care a ajuns la o valoare minimă de 1,19 tone-forță;
- de la Km 0+408 la Km 0+375 s-a constatat aplicarea unei forțe de frânare, forță care crește rapid la valori anormal de mari. Când locomotiva se afla la km 0+408, primul boghiu al

desen nr.9 – Analiza digramei vitezei înregistrată de instalația IVMS aflată pe locomotivă, a accelerațiilor rezultate și a forțelor rezultate în aparatele de tracțiune ale vehiculelor din compunerea convoiului

Având în vedere starea tehnică a traverselor prezentată anterior, comisia de investigare consideră că deraierea primului boghiu al celui de al doilea vagon s-a produs în acest punct (km 0+447,4), prin cedarea uneia sau mai multor traverse, în plan vertical, sub placa metalică, fapt ce a condus apoi la deraierea roților din partea stângă (roțile aflate pe șina corespunzătoare firului interior al curbei) de la primul boghiu al celui de al doilea vagon din convoi, prin căderea acestora între firele căii.
