## **RAPORT DE INVESTIGARE**

privind accidentul feroviar produs la data de 27.10.2019 pe raza de activitate a Sucursalei Regionale CF Craiova, secția de circulație Filiași - Craiova, linie dublă electrificată, pe linia nr.5 din stația CFR Ișalnița prin producerea unui incendiu la locomotiva electrică EA 010 aflată în remorcarea trenului de marfă nr.50402

*Raport Ediție Finală  
20 octombrie 2020*

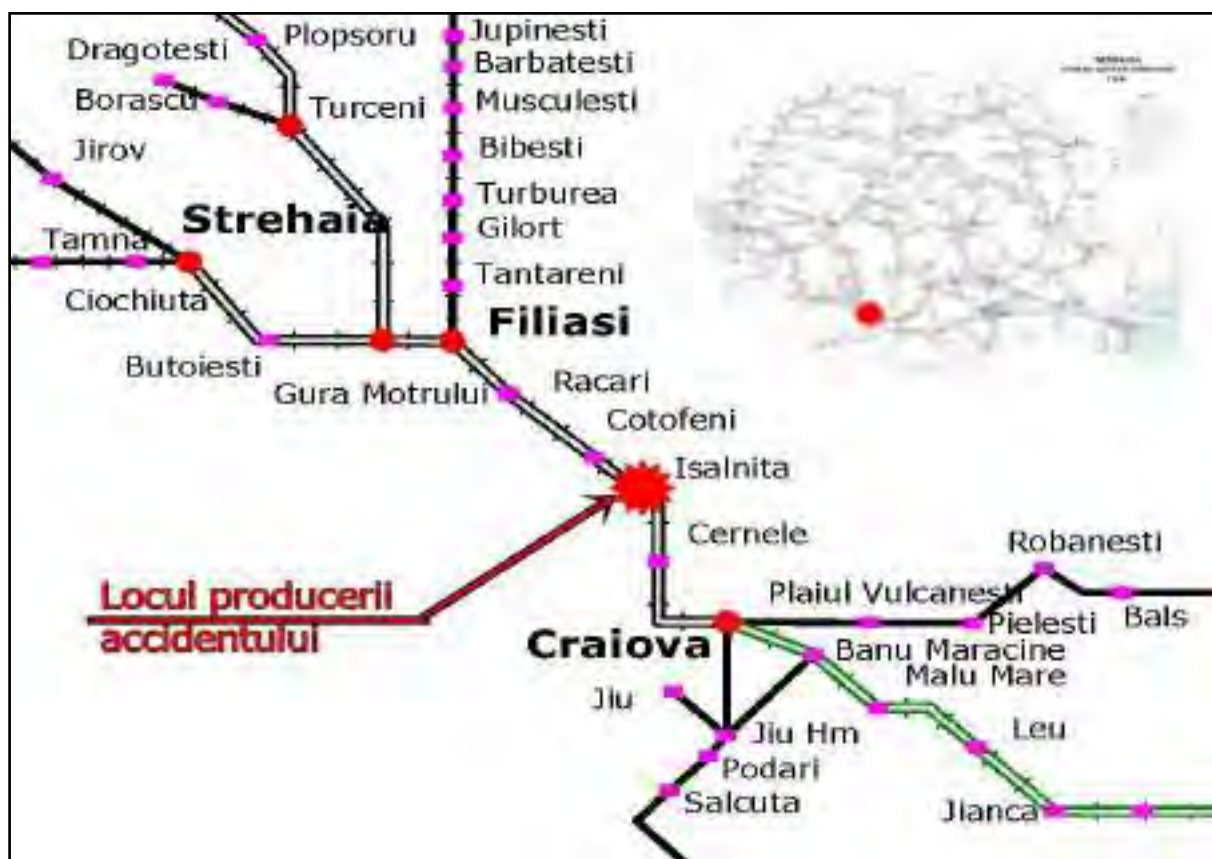
Fig.1 Locul producerii accidentului

Locul producerii accidentului feroviar este prezentat în figura nr.1.

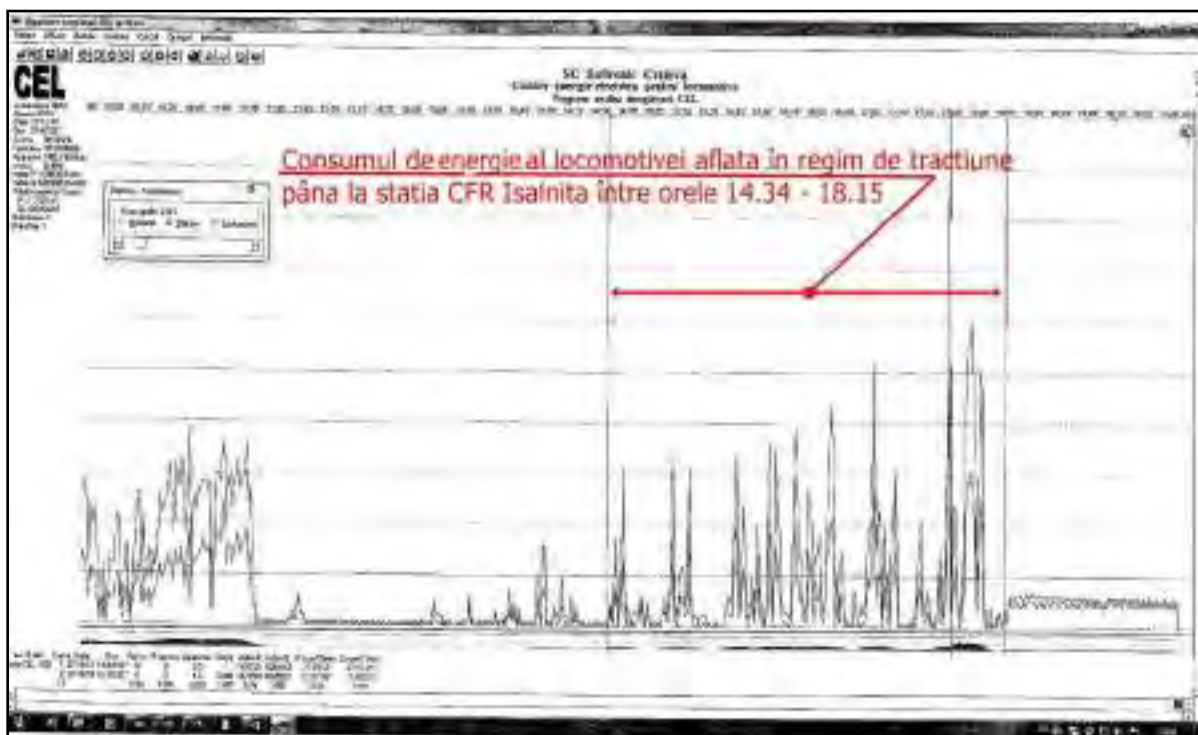
Fig.5 Diagramă înregistrare consum energie interval orar 14.34 - 18.15 – EA 010

- locomotiva electrică EA 010 este dotată cu instalație de înregistrare a consumului de energie electrică tip CEL-02-100V, seria 502/2006;
- intervalul orar 14.34 – 18.15 corespunde unui regim de funcționare în sarcină a locomotivei electrice, atât consumurile de energie cât și puterile având valori ridicate, corespunzătoare regimului de tracțiune:
  - P = 2224 kWh
  - Q = 1065 kVARh
  - Pac.max = 2036 KW
  - Pr.max = 1012 kVAR (Fig.5)

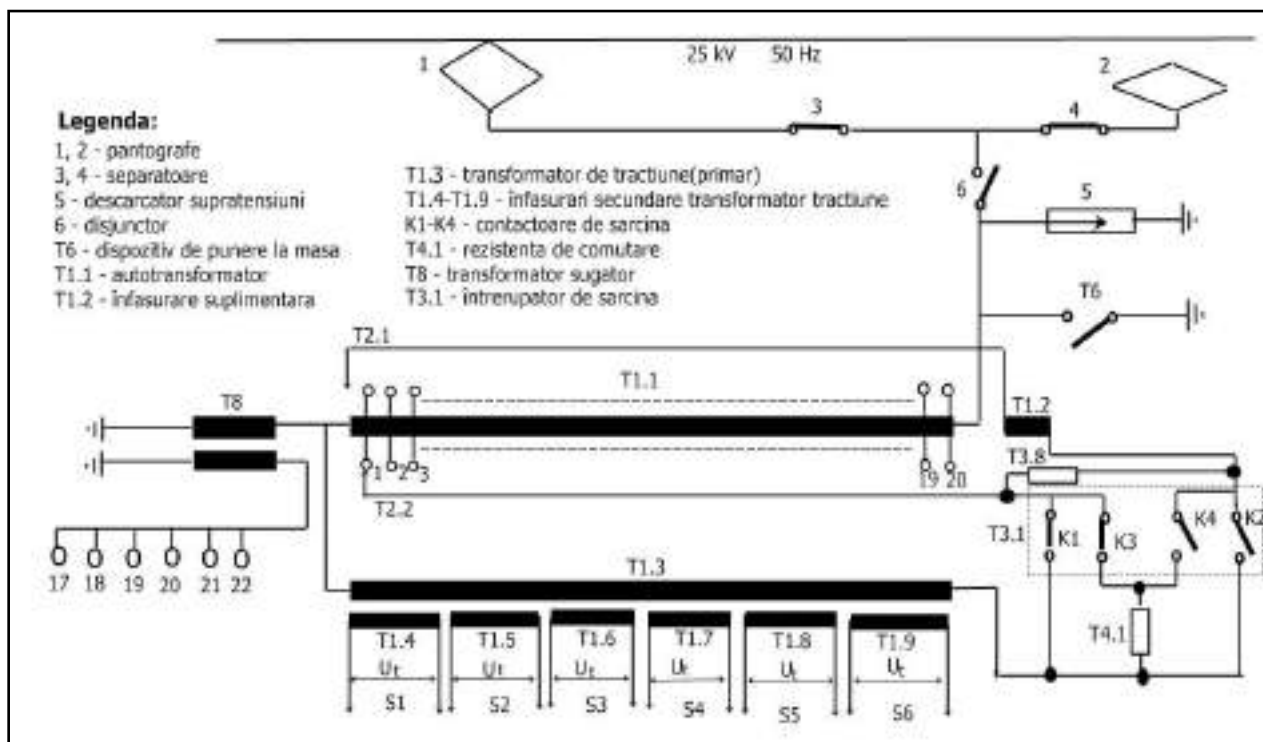
Fig.7 Schema circuitelor de înaltă tensiune pe prima poziție a controlerului

Transformatorul mai este prevăzut și cu o înfășurare suplimentară T1.2 cu ajutorul căreia se împarte în două fiecare din cele 20 de trepte (prize) ale înfășurării autotransformatorului T1.1 astfel realizându-se 40 trepte de reglare a tensiunii de alimentare a înfășurării primare a transformatorului de tracțiune T1.3 (Fig.7).

- când controlerul locomotivei a fost trecut pe poziția 1 servomotorul graduatorului a comandat cuplarea culegătorului de înaltă tensiune T2.2 cu contactul fix din selectorul graduatorului al prizei (treptei) 1 a înfășurării autotransformatorului T1.1. Curentul a trecut de la priza 1 a autotransformatorului prin culegătorul de înaltă tensiune T2.2 la contactoarele cu came K1 și K3 ale întrerupătorului de sarcină T3.1 unde contactele principale au fost închise și apoi la înfășurarea primară a transformatorului de tracțiune T1.3. În înfășurările secundare coborâtoare de tensiune ale transformatorului de tracțiune T1.4-T1.9, conform tabelului de tensiuni de ieșire ale transformatorului de tracțiune pe aceste înfășurări am avut o tensiune  $U_t = 47$  Volți pe fiecare înfășurare secundară (valoare tensiune în funcție de valoarea tensiunii din înfășurarea primară a transformatorului de tracțiune T1.3 alimentat cu curent prin trepta/priza 1 a autotransformatorului T1.1 prin culegătorul T2.2 și contactorul cu came K1 – Fig.8);
