## RAPORT DE INVESTIGARE

al accidentului feroviar produs la data de 19.01.2019,  
pe raza de activitate a Sucursalei Regionale de Căi Ferate Cluj,  
între stația CFR Jibou și halta de mișcare Mirșid, linie simplă neelectrificată,  
prin deraierea automotorului ADH nr.1420, din compunerea trenului de călători nr.4456

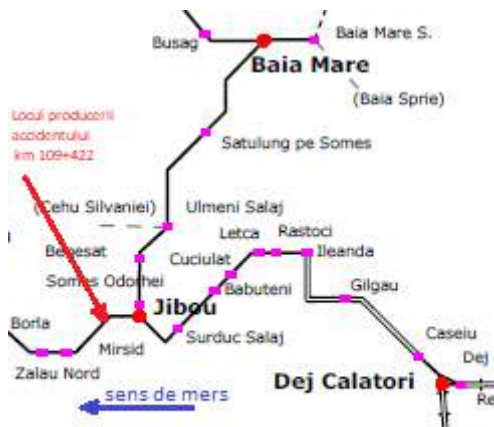
La data de 19.01.2019, în jurul orei 17:40, în circulația trenului de călători nr.4456, aparținând operatorului de transport feroviar SNTFC „CFR Călători” SA, pe raza de activitate a Sucursalei Regionale de Căi Ferate Cluj, între stația CFR Jibou și halta de mișcare Mirșid, linie simplă neelectrificată, la km 109+422 s-a produs deraierea celui de al treilea boghiu, în sensul de mers, de la automotorul ADH nr.1420.

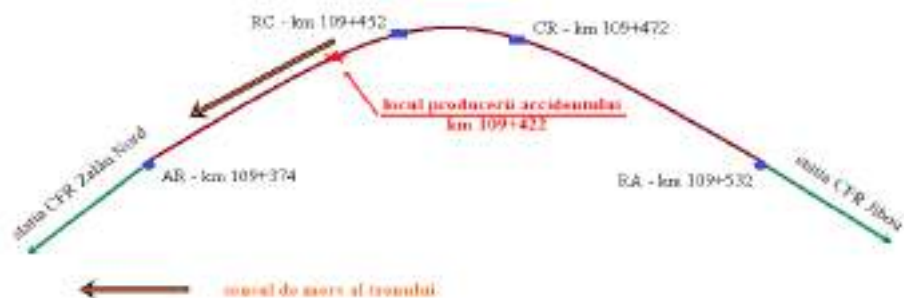
Deraierea s-a produs prin escaladarea flancului activ al ciupercii șinei firului exterior al curbei de către roata din partea dreaptă a primei osii, a celui de-al treilea boghiu, în sensul de mers al trenului, de la automotorul ADH 1420, urmată de căderea acesteia în exteriorul căii. Concomitent cu căderea acestei roți s-a produs și căderea roții corespundente (din partea stânga) între firele căii.

Deraierea acestei osii a antrenat în deraiere și cealaltă osie a boghiului.

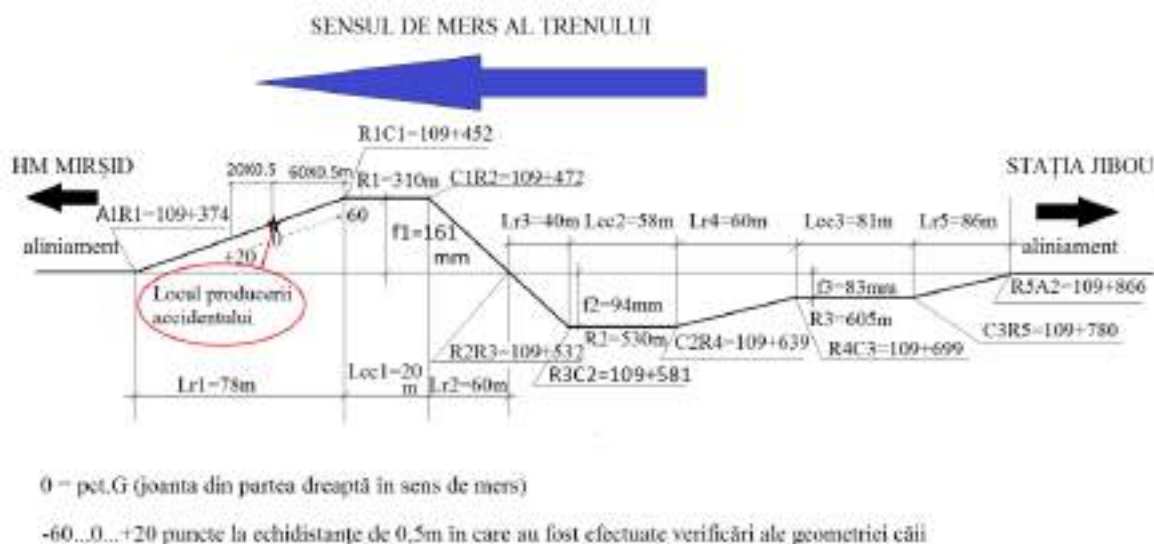
Deraierea s-a produs în cuprinsul zonei în care curba are supraînlățirea prescrisă variabilă (curba de racordare  $Lr_1$ , la km 109+422), prin escaladarea flancului activ al ciupercii șinei de pe firul exterior al curbei, de către roata din partea dreaptă (în sensul de mers) a primei osii, a celui de-al treilea boghiu al automotorului.

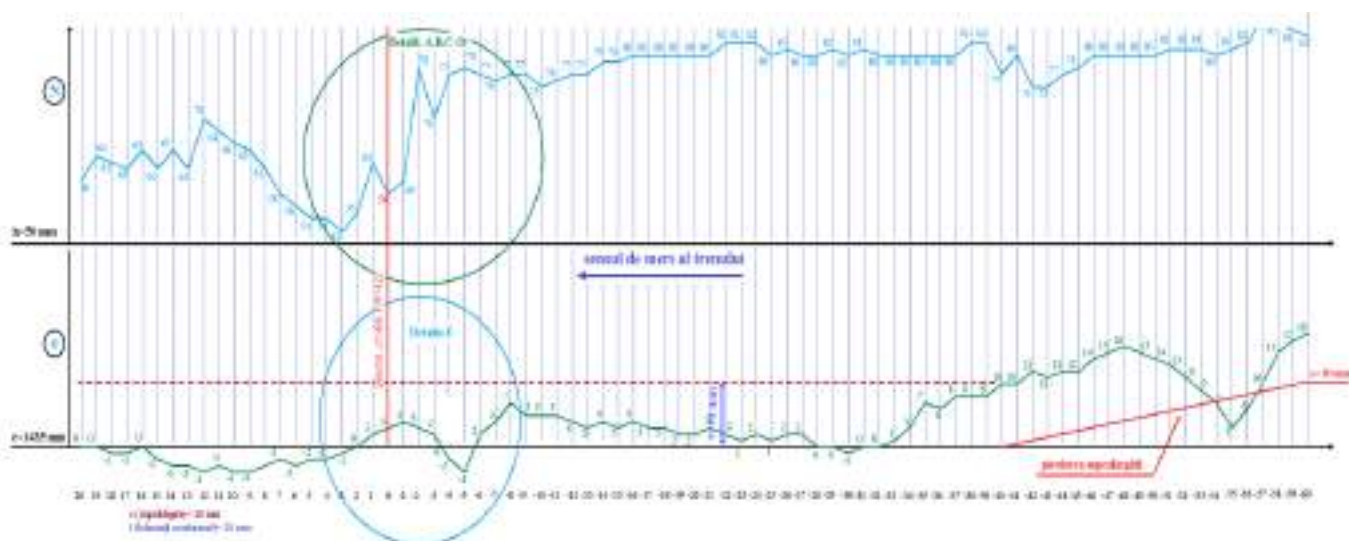
Prevederilor art.1.14.1.c din „Instrucția de norme și toleranțe pentru construcția și întreținerea căii pentru linii cu ecartament normal nr.314/1989”, referitoare la „Abaterile de la ecartament, în exploatare trebuie să se întindă uniform cu o variație de cel mult 2 mm/m”, nu au fost respectate :

- între punctele „-60”÷„-55”, la o distanță de 2,5 m, variația ecartamentului era de 6 mm/m;
- între punctele „-55”÷„-50”, la o distanță de 2,5 m, variația ecartamentului era de 4,8 mm/m;
- între punctele „-8”÷„-5”, la o distanță de 1,5 m, variația ecartamentului era de 7,33 mm/m;
- între punctele „-10”÷„-5”, la o distanță de 2,5 m, variația ecartamentului era de 3,6 mm/m;
- între punctele „-5”÷„0”, la o distanță de 2,5 m, variația ecartamentului era de 2,8 mm/m;

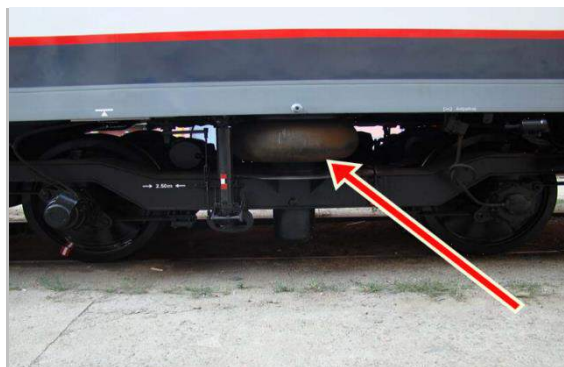
Suspensia secundară este asigurată cu perna de aer

Întrucât nu se putea face reglajul pernelor de aer de la osiile 7-8 stânga și 7-8 dreapta în cotele nominale, acesta este considerat un defect al suspensiei pneumatice, fapt care impunea circulația în regim de avarie a automotorului, în conformitate cu art. 50 din *Îndrumătorul mecanicului pentru exploatarea automotorului ADH11*.
