RAPORT

privind investigația accidentului feroviar
produs la data de 23.06.2019 în stația CFR Iablanița,
secția de circulație Orșova-Caransebeș,

EDIȚIE FINALĂ
17 iunie 2020

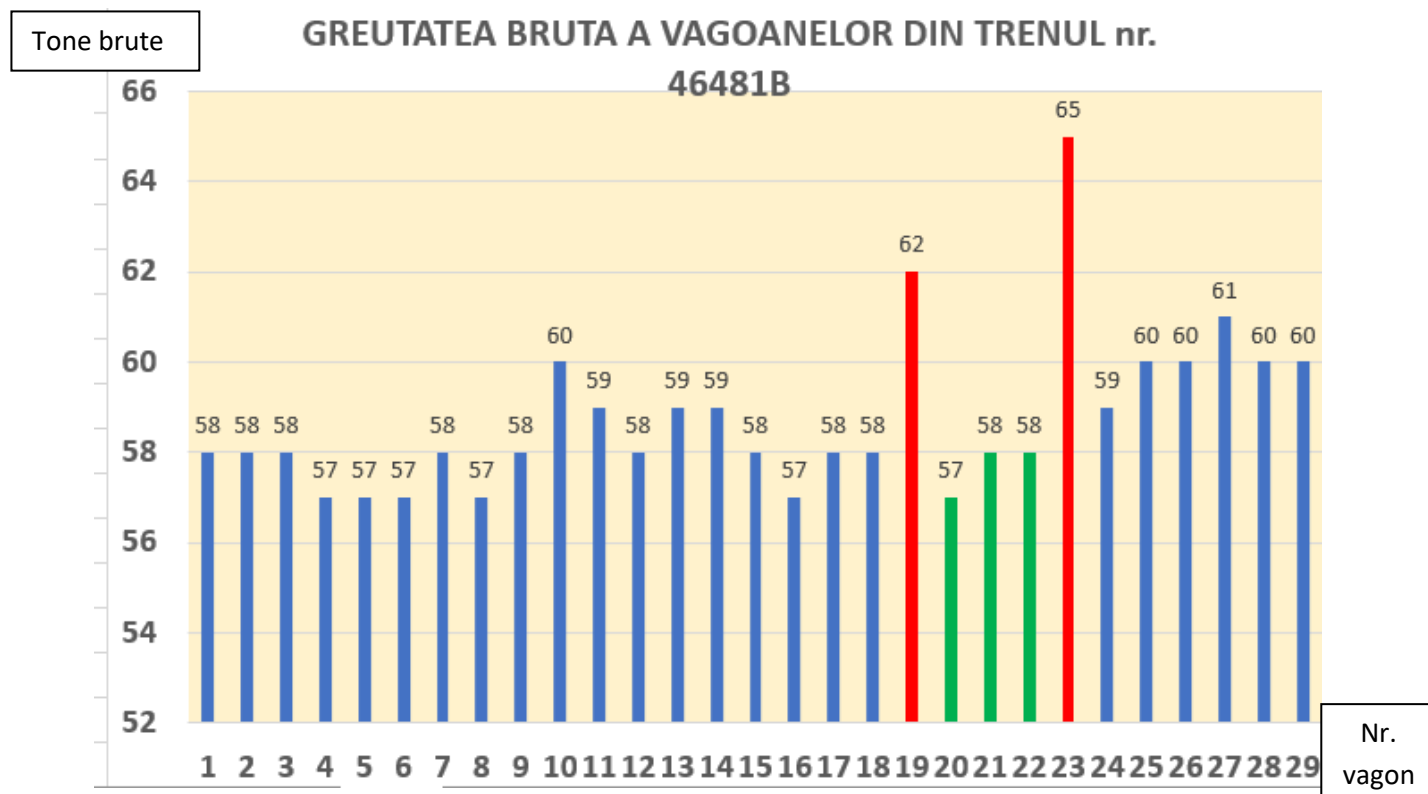
La vagoanele deraiate, după producerea accidentului, s-au făcut următoarele constatări:

- vagoanele (în stare încărcată) au fost cântărite, valorile rezultate fiind în concordanță cu limitele de încărcare înscrise pe vagoane;
- după descărcare, vagoanele au fost măsurate și verificate din punct de vedere tehnic în unitate autorizată (SECȚIA DE ÎNTREȚINERE ȘI REPARAȚII VAGOANE CARANSEBEȘ SA), în urma măsurărilor și a verificărilor, efectuate după ridicarea cutiei vagoanelor de pe boghiuri, nu s-au constatat defecte care să nu permită darea în exploatare a vagoanelor.
