RAPORT DE INVESTIGARE

Privind accidentul feroviar produs la data de 26.11.2019, ora 16:35, pe raza de activitate a Sucursalei Regionale CF Craiova, secția de circulație Roșiori Nord - Caracal, între haltele de mișcare Măldăeni și Mihăiești, pe firul I de circulație, la km.109+200, în circulația trenului de călători IR nr.1825, prin declanșarea unui incendiu la două vagoane (al 4-lea și al 5-lea), din compunerea trenului.

*Raport de investigare final
10.11.2020*

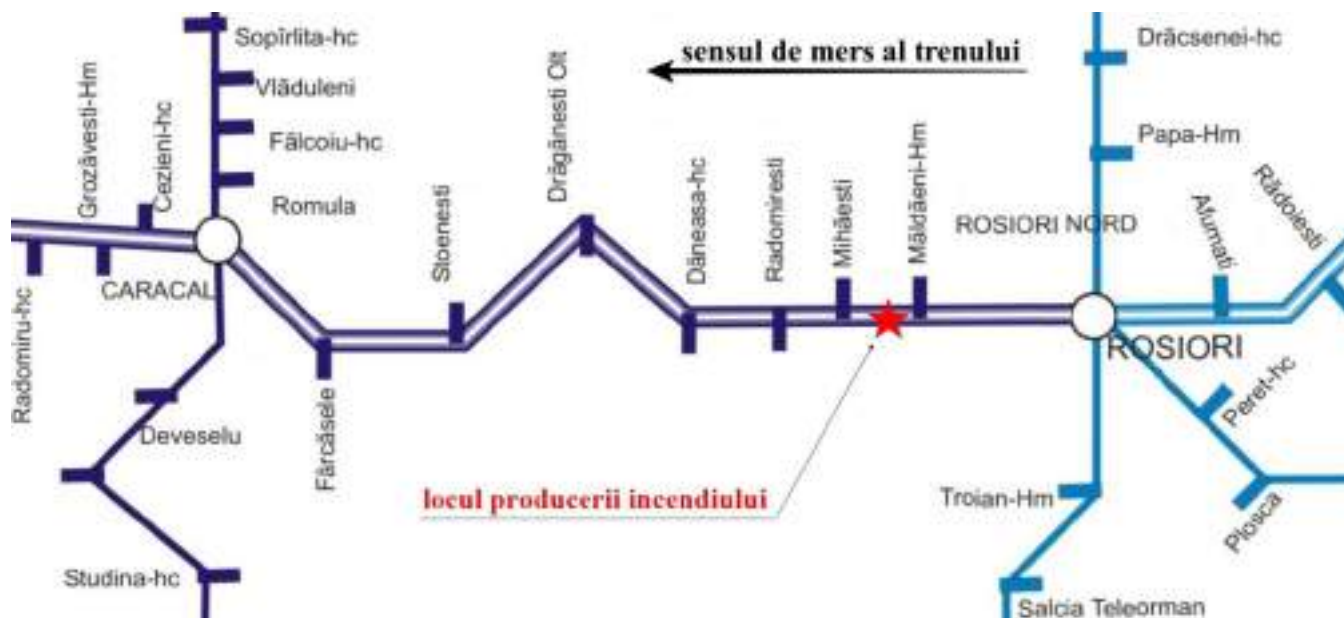
Fig.nr.1 - Locul producerii accidentului

La data de 26.11.2019, în jurul orei 16:35, pe raza de activitate a Sucursalei Regionale CF Craiova, secția de circulație Roșiori Nord - Caracal (linie dublă electrificată), între haltele de mișcare Măldăeni și Mihăiești, pe firul I de circulație, la km.109+200, în circulația trenului de călători IR nr.1825 (aparținând operatorului de transport feroviar SNTFC „CFR Călători” SA), s-a produs un incendiu la două vagoane (al 4-lea și al 5-lea), din compunerea trenului.

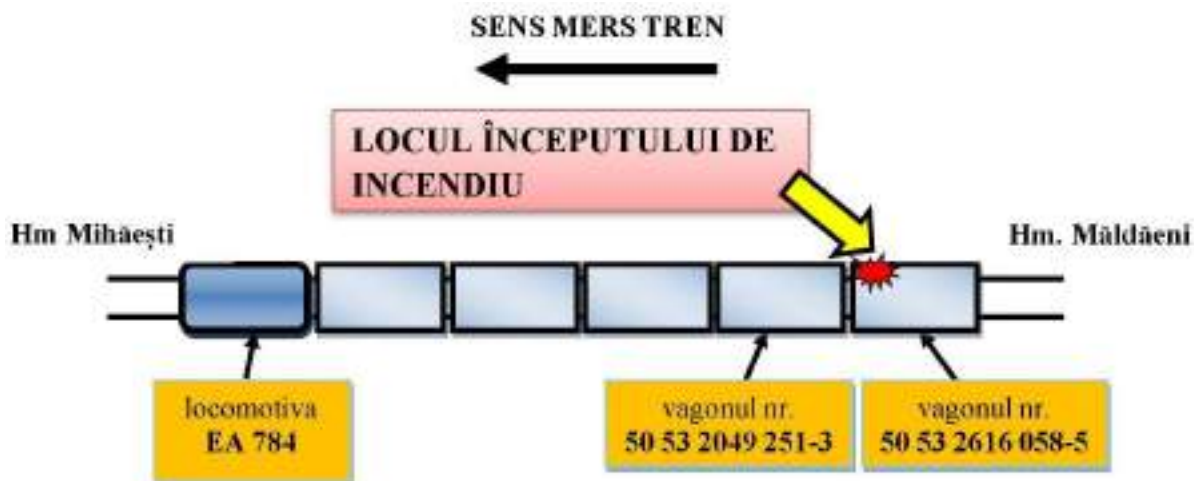
Schița nr.2 – Poziționarea vagoanelor implicate în accident

Mecanicul de locomotivă a avizat șeful de tren solicitându-i să verifice la fața locului, după care a luat măsuri de oprire a trenului. Șeful de tren împreună cu conductorul de tren s-au deplasat, prin tren, către ultimul vagon, întâlnind la penultimul vagon călători care părăseau zona din cauza apariției fumului. Ajunși în dreptul ușii frontale dintre ultimul și penultimul vagon au observat că există o ușoară degajare de fum iar la deschiderea ușii au fost învăluți de un fum dens și negru observând și prezența flăcărilor. Personalul de tren a încercat localizarea și stingerea incendiului utilizând în acest scop 4 stingătoare de incendiu (2 din penultimul vagon și 2 din ultimul). Cu cele două stingătoare de incendiu din penultimul vagon au acționat în zona de intercomunicație cu ultimul vagon iar cu celelalte, au acționat de jos de lângă vagon, pe geamul cabinei WC, partea dreaptă sens mers, a ultimului vagon din tren.

Având în vedere faptul că nu s-a reușit localizarea și stingerea incendiului cu stingătoarele de incendiu din dotarea celor două vagoane, personalul de tren, la solicitarea mecanicului de locomotivă, a încercat să dezlege ultimul vagon de la tren, pentru ca incendiul să nu se extindă și la celelalte vagoane. Din cauză că, incendiul se manifesta în zona de intercomunicație dintre ultimul și penultimul vagon din compunerea trenului, apărând scurgeri de cauciuc încins de la burdufurile punților de intercomunicație montate în partea frontală a vagoanelor, nu s-a reușit decât decuplarea semiacuplărilor flexibile de aer.

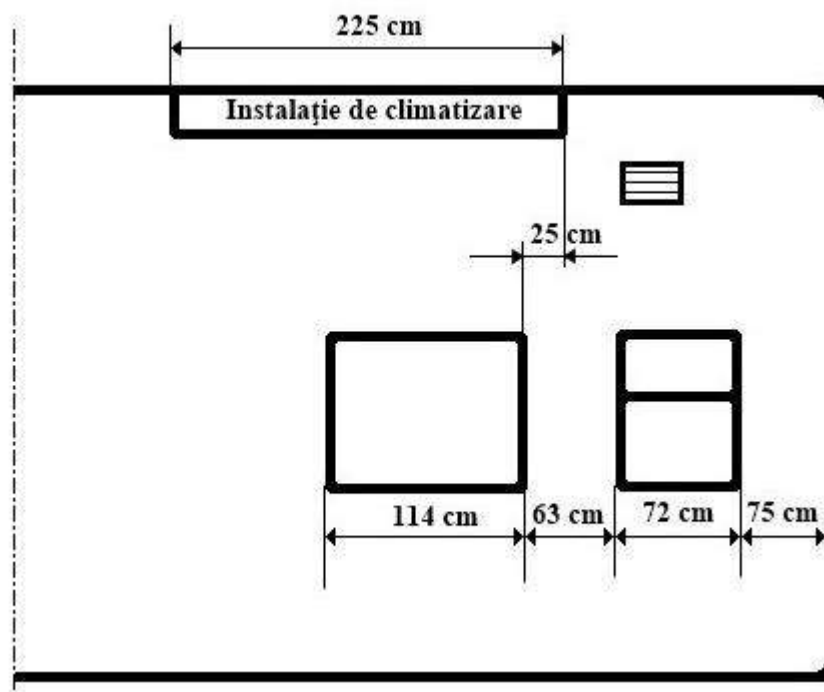
Schița nr.10 – poziționarea instalației de climatizare în capătul vagonului cu frâna de mână

- s-a vizualizat zona toaletelor fiind deschise cu aceasta ocazie toate ușile de vizitare;
- a fost deschisă ușa de vizitare aflată la partea inferioară a instalației de climatizare, fiind vizualizată și fotografiată zona respectivă;
- au fost vizualizate traseele conductei generale IT și a circuitelor de alimentare a instalației de climatizare, acestea având traseele prin conducte metalice;
- au fost măsurate cotele de poziționare ale geamurilor (față de capătul vagonului) și poziționarea instalației de climatizare de la capătul vagonului cu toaletele. Aceste cote fiind trecute în schița nr.10;
- a fost aspectată o siguranță de supratemperatură (SST), siguranță care se montează pe elementul de încălzire din instalația de climatizare.

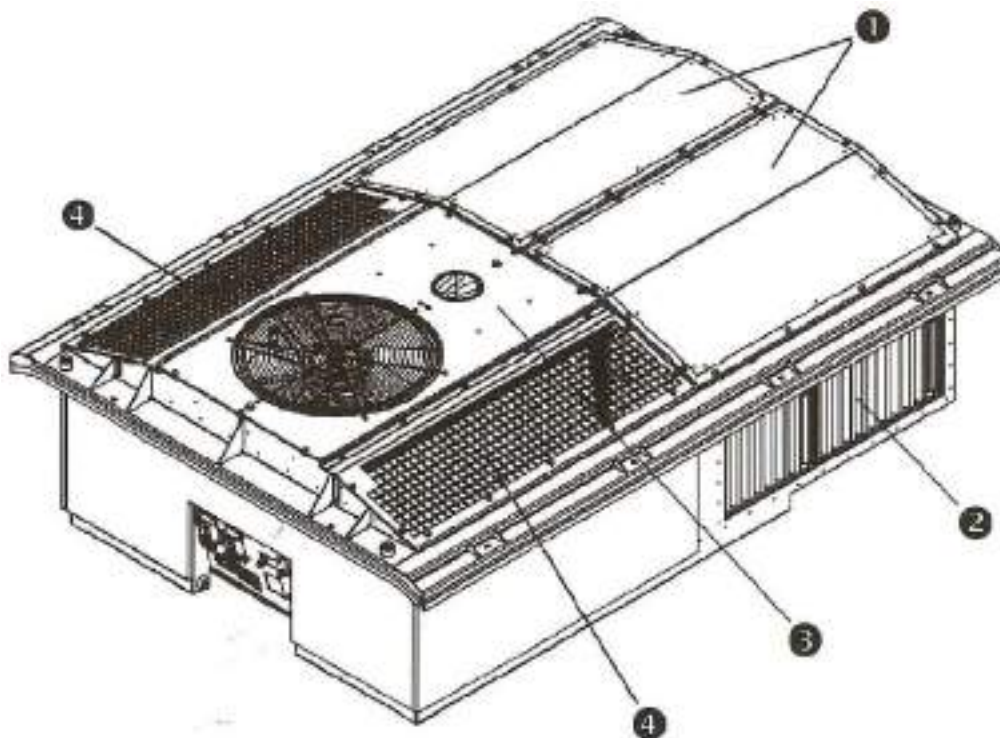
Foto nr.11 - instalația de climatizare, condiționare și ventilare a aerului

- carcasele tuturor aparatelor care funcționează la o tensiune mai mare de 48 V sunt conectate la masa vagonului;
- instalația de climatizare, condiționare și ventilare a aerului este amplasată într-o carcasă nituită din tole de aluminiu montată în zona de acoperiș;

Constatările din procesul verbal de intervenție al pompierilor sunt dificil de susținut deoarece la momentul intervenției vagonul etajat ardea generalizat, iar zona de manifestare a incendiului, imediat după oprirea trenului (evidențiată în fotografia nr.11), nu corespunde cu poziția motorului ventilator, identificat drept cauză a incendiului de către aceștia. În plus din declarațiile șefului de tren a reieșit faptul că atunci când a luat stingătorul din peronul frontal al vagonului a observat flăcări doar în zona geamului de la cabina WC. În situația în care sursa de aprindere ar fi fost motorul ventilator acesta ar fi trebuit să observe flăcări și în zona plafonului din interior.
